# Besiktningsprotokoll

Anticimex Försäkringsbesiktning i samarbete med Fastighetsbyrån

| Fastighetsadress:<br>Boda Liv-Antesvägen 3 | |

| Besiktningsdatum:<br>2025-05-22 | Protokollnummer:<br>69021169 |

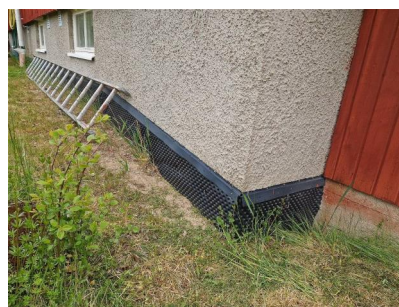
#### Utvändigt / Markförhållanden

Utvändigt fuktskydd ligger oskyddat ovan mark.

Risk finns att det utvändiga fuktskyddet skadas och funktionen försämras.

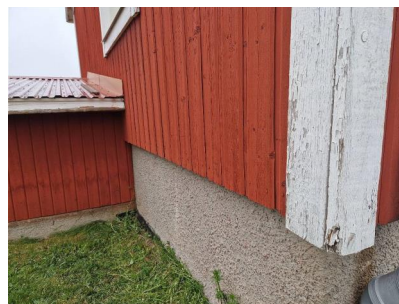
#### Utvändigt / Fasad

Delar av fasadpanelen är i behov av målning/underhåll.

Fasadbeklädnad och träkonstruktioner där målningsbehov finns riskerar att få fukt- och rötskador på grund av sämre vattenavvisande förmåga. För att öka livslängden på fasadbeklädnaden rekommenderas målning och underhåll.

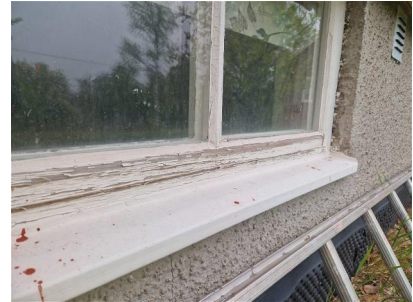
### Utvändigt / Fönster

Vissa källarfönster är i behov av målning/underhåll.

För att öka livslängden på fönster rekommenderas målning och underhåll.

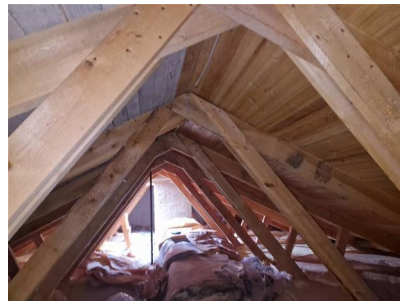
### Utvändigt / Vind

Vid kontroll av vinden uppmättes fuktvärden under kritisk fuktnivå för mikrobiell tillväxt och en normal lukt upplevdes. Fuktkvoten i underlagstak/takbjälkar uppmättes till 9 %.

Det finns risk för mikrobiell tillväxt om den relativa fuktigheten (RF) i den omgivande luften är över 75 %. I furuvirke motsvarar det en fuktkvot (FK) på 17 %.

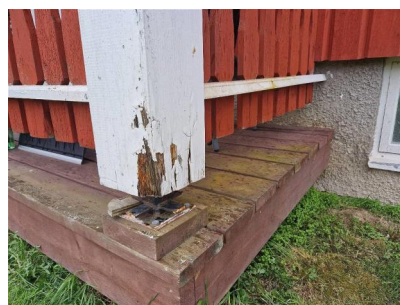
### Utvändigt / Entrébro

Rötskador Noteras på 2st stolpar till entrébron

Rötskador är ett tecken på bristande fuktskydd och hög fuktpåverkan.

Byt ut stolparna.

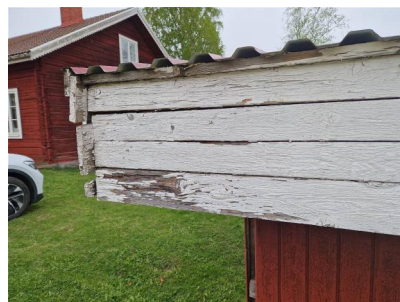
### Utvändigt / Sidobyggnad/Garagedoft

Fasadpanelen är i behov av målning/underhåll.

Fasadbeklädnad och träkonstruktioner där målningsbehov finns riskerar att få fukt- och rötskador på grund av sämre vattenavvisande förmåga. För att öka livslängden på fasadbeklädnaden rekommenderas målning och underhåll.

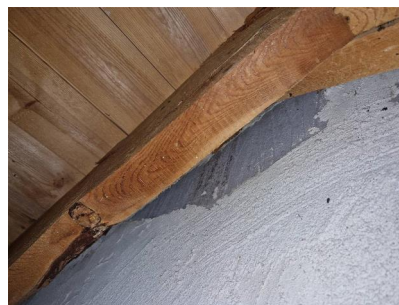
### Entréplan / Allmänt huset

Blå lättbetong finns i byggnaden.

Denna typ av lättbetong är i vissa fall radonhaltig.

Vi rekommenderar en radonmätning eller att du kontrollerar om radonmätning har genomförts tidigare.

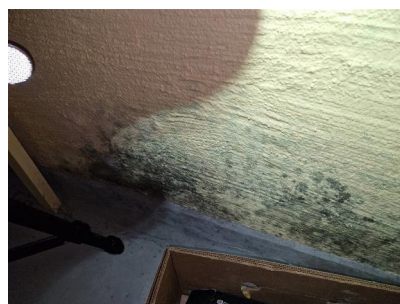
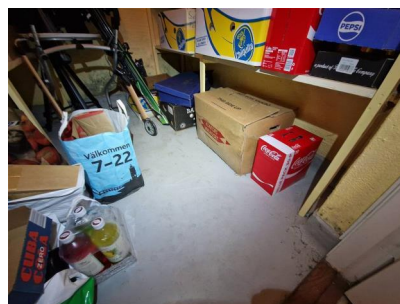
### Källarplan / Förråd

Trädetaljer, lådor, kartonger i kontakt med betonggolv och källarvägg.

Trädetaljer (trösklar, innervägg mm) kan via kapillärkraft bli fuktiga vilket kan leda till fuktskador. Vid misstanke om detta bör dessa delar bytas ut/rensas ut.

Mikrobiell påväxt noteras på kartonger och vägg.  
Förvara inte kartonger på golv eller nära väggar i källarutrymmet

Tvätta ren väggen från påväxten.
