**Fastighetsuppgifter**

Vallpojken 25

Vallringen 16

**Besiktningsuppgifter**

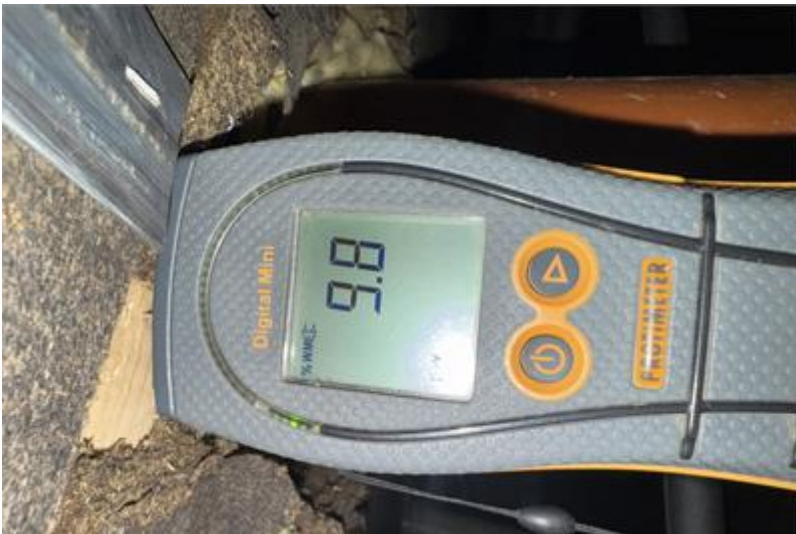
I blindbotten i trä mättes fuktkvoten (FK) till 9,8% FK. Dessa värden kommer sannolikt att ändras med årstiden. Det kritiska gränsvärdet för mikrobiell tillväxt brukar anges till ca 17% fuktkvot (FK). Notera att stickprovsmässig undersökning är utförd. Se även kommentar/riskanalys.
