Långnäs 3:16

Långnäsvägen 32

| Uppdragsnummer | A32953 |
| Besiktningsdatum | 2025-05-22 |

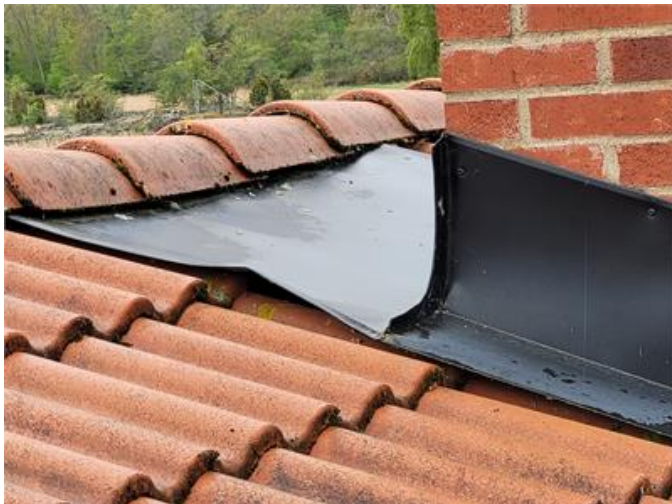
| Besiktningsresultat | | | | | |
|---|---|---|---|---|---|
| Tak | | X | | | - Bärkärl sticker fram i rännal, rännalssplåt saknar uppvik.<br>- Takpannorna bedöms inte vara fastsatta enligt gällande anvisningar.<br>- Plåtbeslag invid skorsten bör kontrolleras och justeras. Se bild. |

Plåtbeslag invid skorsten

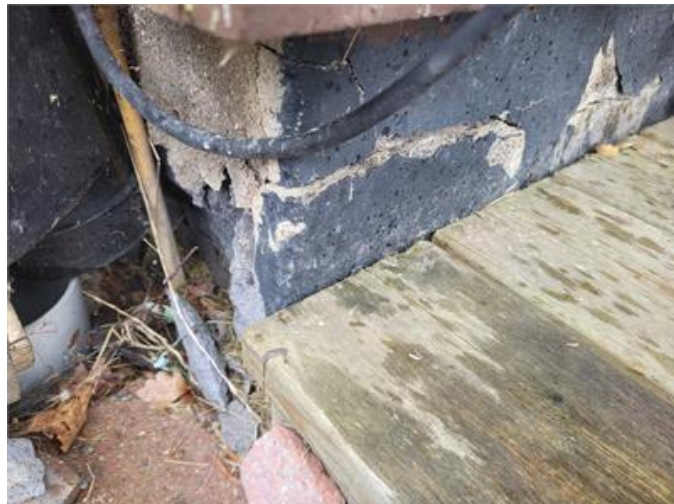
| Besiktningsresultat | | | | | |
|---|---|---|---|---|---|
| Grund | | X | | | - Putssläpp och sprickor på grundmuren noterades. Se bild.<br>- Värmepumpen saknar kondensvattenavledning, vilket kan medföra fuktskador på intilliggande fasad och grundmur. |

Putssläpp och sprickor på grundmuren

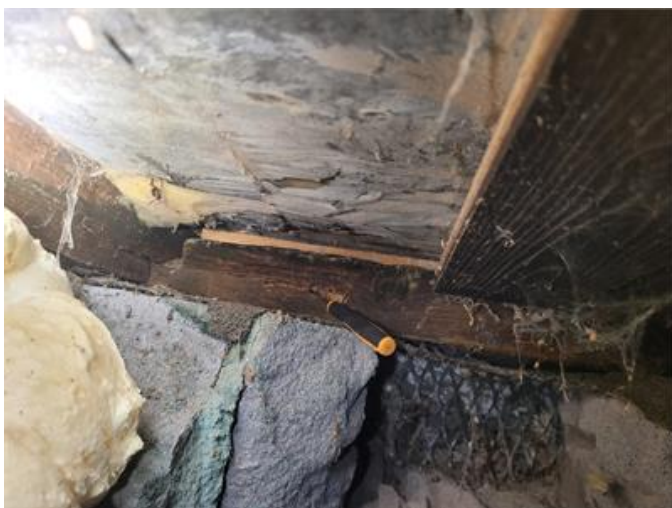
| Besiktningsresultat | | | | | |
|---|---|---|---|---|---|
| Krypgrund | | | X | | - Skador förekommer i golvbjälklaget, vilket bör åtgärdas i erforderlig omfattning. Se bilder.<br>- Syll i norra hörnet är delvis rötskadad, omfattning bör kontrolleras.<br>- Grundens utformning betecknas som en riskkonstruktion, se därför kommentar/ riskanalys på nästa sida.<br>- Tryckimpregnerat virke förekommer i golvbjälklaget.<br>- Kalkutfällningar förekommer på grundmur. |

Skador förekommer i golvbjälklaget

En krypgrund är en riskkonstruktion med avseende på fukt- och mikrobiella skador. Skador har noterats och skadornas omfattning bör därför fastställas och åtgärdas. Se även info sista sidan. Pos. 10.

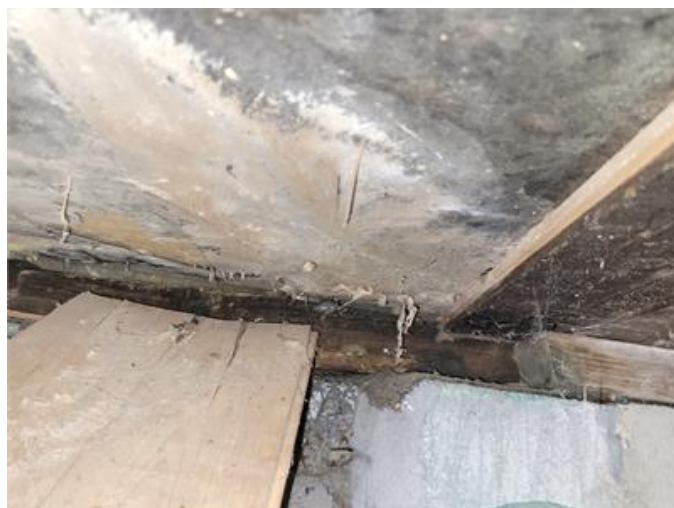
Skador förekommer i golvbjälklaget

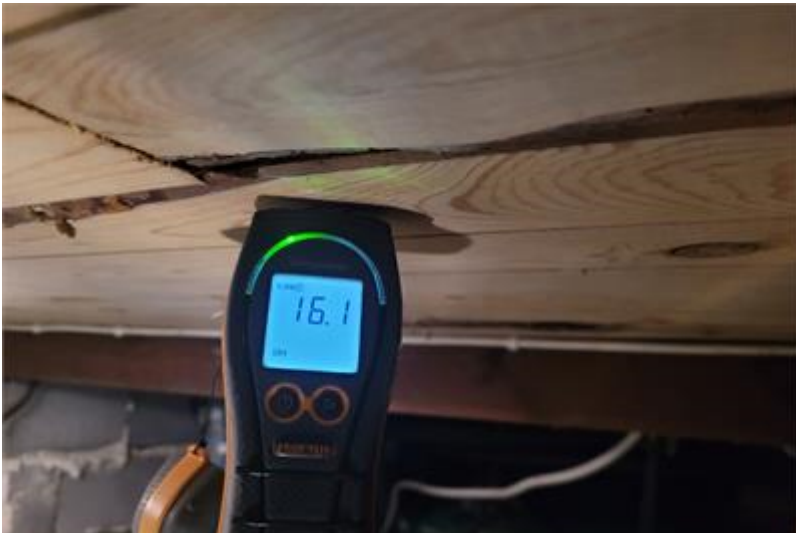
Vid stickprovsmässig fuktkvotskontroll blev värdet mellan 15- 17 % fk. Det kritiska gränsvärdet för mikrobiell tillväxt brukar anges till ca 15-17% fuktkvot (FK).

Vidare teknisk undersökning rekommenderas.
