# Besiktningsprotokoll

Anticimex Försäkringsbesiktning i samarbete med Fastighetsbyrån

| Fastighetsadress:<br>Österåsvägen 4a | |

| Besiktningsdatum:<br>2025-05-20 | Protokollnummer:<br>69019777 |

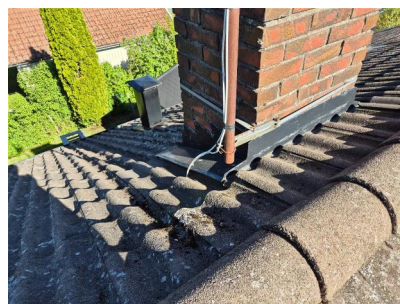
Yttertaket är äldre.

Takpannor, plåtdetaljer och underlagspapp har enligt vår bedömning en begränsad livslängd. Eftersom husets taktäckning är äldre har det ett minskat motstånd mot vatteninträngning. Detta i sin tur kan leda till fuktskador på träläkt och vidare ner i underliggande konstruktioner.

Plåtdetaljer är inte rätt monterade.

Detta kan leda till fuktskador i bakomliggande konstruktioner.

Kontakta en plåtslagare för kontroll och åtgärd.

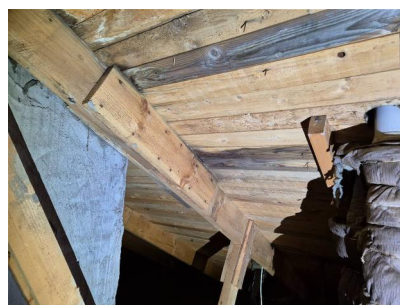
Underlagstaket har äldre fuktfläckar.

Vid besiktningstillfället uppmättes inga förhöjda fuktvärden. Enligt tidigare fastighetsägare har åtgärder vidtagits och en tidigare läcka har lagats.

Vid kontroll av vinden uppmättes fuktvärden under kritisk fuktnivå för mikrobiell tillväxt och en normal lukt upplevdes. Fuktkvoten i underlagstak/takbjälkar uppmättes till 9 %.

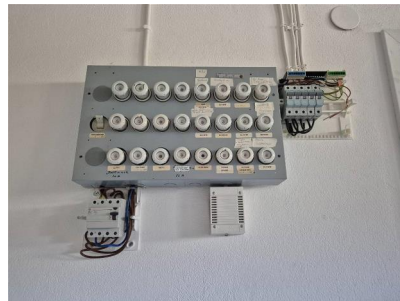
Proppskåpet saknar skyddshölje och eluttag saknar petskydd.

Kontakta en elektriker för kontroll och åtgärd.

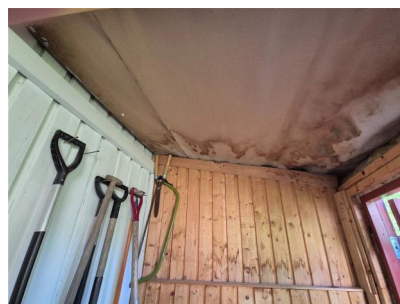
Anslutningen mellan tak och vägg är bristfälligt utförd.

Detta medför risk för att regnvatten kan rinna in mellan anslutningen och väggen, vilket i sin tur kan leda till mikrobiella skador (angrepp av mikroorganismer) i tak- och väggkonstruktioner.

Fuktfläckar noterades på innertaket.

Vid besiktningstillfället uppmättes inga förhöjda fuktvärden. Den noterade brist som finns på yttertaket som gör att man bör kontrollera konstruktionen ytterligare.

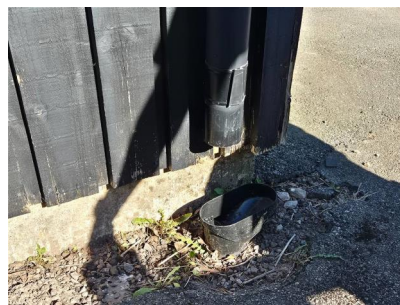
Stuprör är inte helt anslutet till markledning.

Stuprör som inte är anslutet till markledning kan medföra en ökad fuktbelastning på grundmur/sockel.

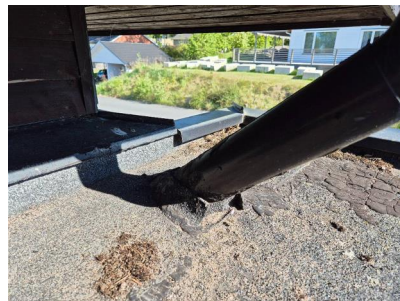
Takpappen är äldre.

Tätskiktet på ett platt/låglutande tak har enligt vår bedömning en begränsad livslängd. Eftersom takpappen är äldre har det ett minskat motstånd mot vattengenomträngning. Brister i anslutningen mot husväggen noterades.

Stuprör från hustaket skär genom takbeklädningen. Sluter inte pappen tätt så finns det risk att vatten tar sig ner i konstruktionen.

Dessa brister kan i sin tur kan leda till att takkonstruktionen drabbas av fuktskador.

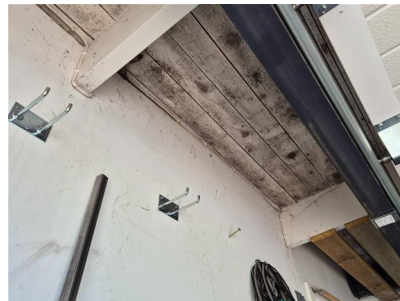
Mikrobiell påväxt finns på tak.

Ett garage utan uppvärmning på vintern blir ofta rå och kall. Kör man då in med en bil som är varm då stiger luftfuktigheten och risk för mikrobiellpåväxt ökar.
