**Fastighetsuppgifter**

Fastighetsbeteckning  
Nocken 52  
Adress  
Fjärdingsmansvägen 220  
19270 Sollentuna

| Besiktningsdatum | 2025-05-21 |
| Besiktningsföretag | OBM Besiktningservice AB |

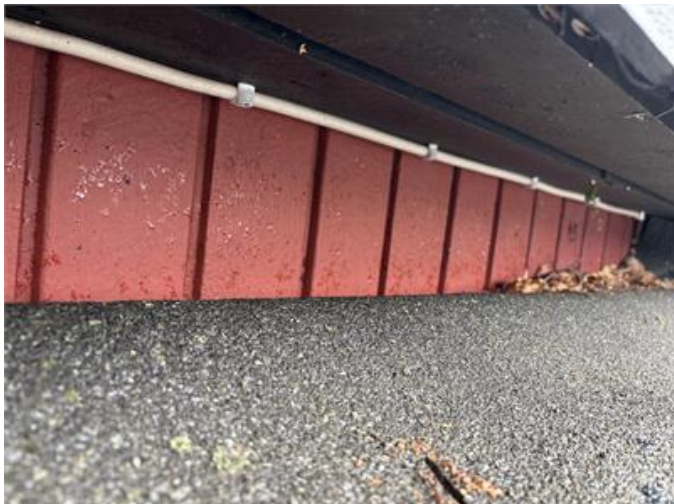
| Besiktningresultat | | | | | |
|---|---|---|---|---|---|
| | | | X | | Takpappens anslutning mot grannfasad är bristfälligt ovanför den tillbyggda delen. Aktuellt utförande medför risk för fuktmedträngning i underliggande konstruktioner. Rekommenderar kontakt med fackman för vidare utredning och åtgärd. |

Bilden är tagen på tillbyggnadens tak. Bilden visar bristfällig anslutning av tak mot grannfasad.
