**Fastighetsuppgifter**

Fastighetsbeteckning  
Nocken 52  
Adress  
Fjärdingsmansvägen 220  
19270 Sollentuna

| Besiktningsdatum | 2025-05-21 |
| Besiktningsföretag | OBM Besiktningsservice AB |

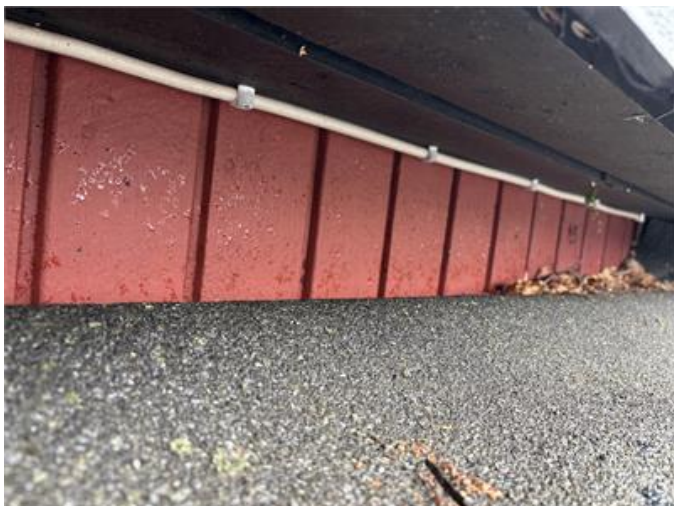
| Besiktningresultat | | | | | |
|---|---|---|---|---|---|
| | | | X | | Takpappens anslutning mot grannfasad är bristfälligt ovanför den tillbyggda delen. Aktuellt utförande medför risk för fuktineträngning i underliggande konstruktioner. Rekommenderar kontakt med fackman för vidare utredning och åtgärd. |

Bilden är tagen på tillbyggnadens tak. Bilden visar bristfällig anslutning av tak mot grannfasad.

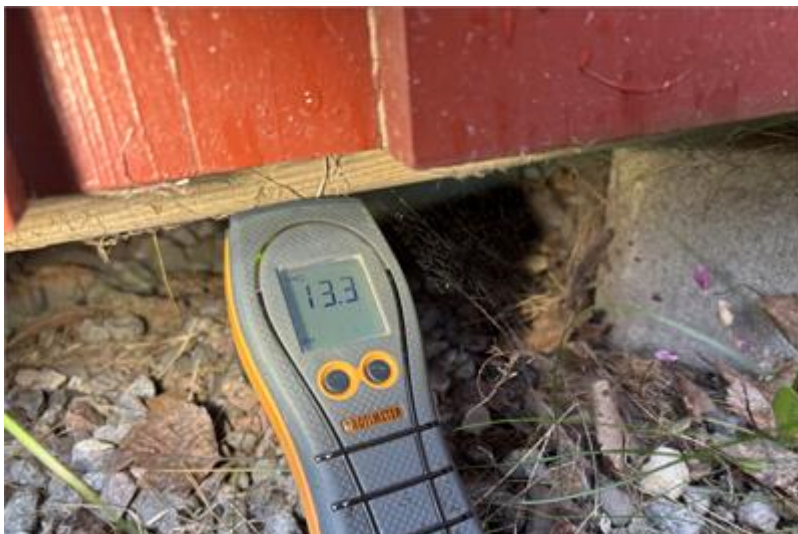
Fuktmätning utfördes i undersida golvbjälklag från sidan.

Fuktkvoten uppmättes till ca. 13% FK vilket understiger gränsvärdet 15-17% FK.

Fuktvärde under gränsvärdet uppmättes.
