# Besiktningsprotokoll

Anticimex Försäkringsbesiktning i samarbete med Fastighetsbyrån

| Fastighetsadress:<br>Tunvägen 10B | |

| Besiktningsdatum:<br>2025-05-16 | Protokollnummer:<br>69006527 |

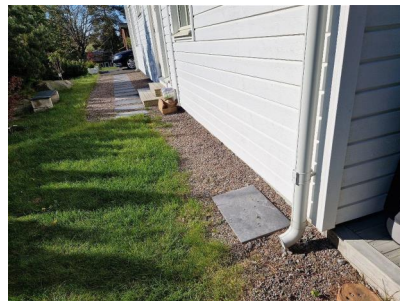
### Utvändigt / Hängrännor / Stuprör

Stuprör är inte anslutet till markledning.

Stuprör som inte är anslutet till markledning kan medföra en ökad fuktbelastning på grundmur/sockel som i sin tur kan leda till fuktrelaterade skador.

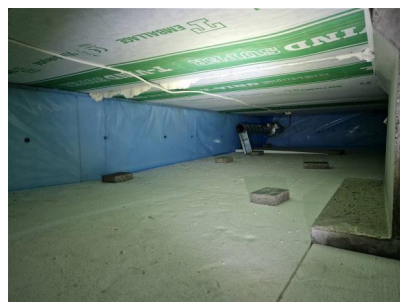
### Utvändigt / Krypgrund/varmgrund

En varmgrund drabbas inte av fuktskador på samma sätt som en uteluftsventilerad krypgrund. Eftersom marken och grundmuren/-balken är isolerad och ingen utomhusluft ventileras in i grunden kommer grunden hållas varm. En varmare grund ger ett torrare klimat och på så sätt undviks tillväxt av mikroorganismer.

Vid kontroll av konstruktionen i krypgrund uppmättes fuktvärden under kritisk fuktnivå för mikrobiell tillväxt och normal lukt upplevdes.

Fuktkvoten uppmättes till 8 %.

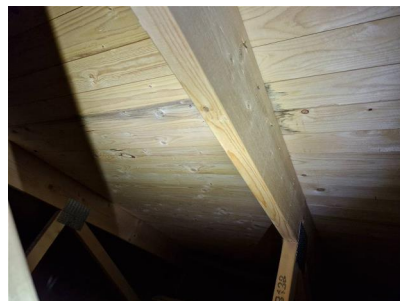
### Utvändigt / Vind

Fuktfleck finns i underlagstaket.  
Torrt vid besiktningstillfället.

Vid kontroll av vinden uppmättes fuktvärden under kritisk fuktnivå för mikrobiell tillväxt och en normal lukt upplevdes.  
Fuktkvoten i underlagstak/takbjälkar uppmättes till 9 %.

Fastighetsägare har bokat kontroll och åtgärd via fackman.
