# Besiktningsprotokoll

Anticimex Försäkringsbesiktning i samarbete med Fastighetsbyrån

| Fastighetsbeteckning:<br>Djuckerö 4:30 | |

| Besiktningsdatum:<br>2025-05-22 | Protokollnummer:<br>69019980 |

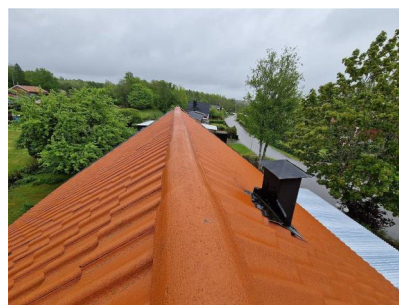
Tak besiktigat från taklucka och mark.

Tak har behandlats och underhållits.

Yttertaket är äldre.

Takpannor, plåtdetaljer och underlagspapp har enligt vår bedömning en begränsad livslängd. Eftersom husets taktäckning är äldre har det ett minskat motstånd mot vatteninträngning. Detta i sin tur kan leda till fuktskador på träläkt och vidare ner i underliggande konstruktioner.

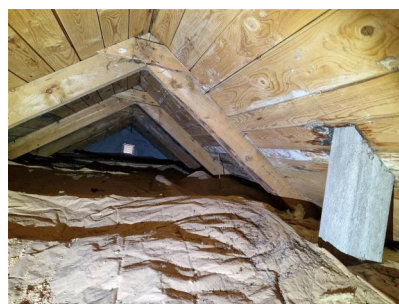
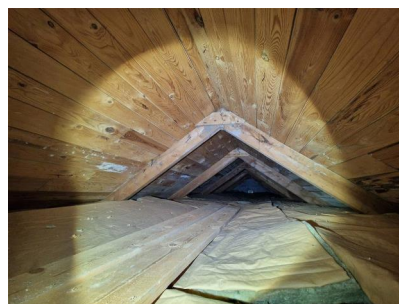
Besiktning har utförts från två vindsluckor.

Vid kontroll av vinden har fuktvärden under kritisk fuktnivå för mikrobiell tillväxt uppmätts, dock finns mindre mängd mikrobiell påväxt på underlagstak samt enstaka mindre fuktfläckar.

Fuktkvoten i underlagstak/takbjälkar uppmättes till 10 %.  
Gränsen för mikrobiell tillväxt föreligger vid 17%.

Den upptäckta mikrobiella påväxten på underlagstaket är ett tecken på att vinden har tillförts eller tillförs fukt inifrån bostaden. Observera att besiktning av bostadens ventilationssystem inte har ingått i uppdraget.

Jag rekommenderar fortsättningsvis översikt och åtgärd vid behov.

För att komma tillrätta med detta kan fukttillförseln inifrån bostaden behöva minskas. Det kan göras genom att ventilationen i bostaden förbättras samt att eventuella otätheter i vindsbjälklaget (tak-/väggvinklar, taklucka med mera) tätas. Läs Anticimex faktablad om ouppvärmda vindsutrymmen för tips och råd.

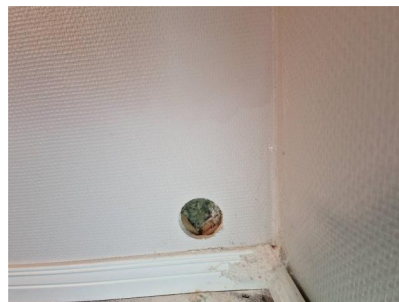
Utvändigt fuktskydd är äldre.

Enligt muntlig uppgift har nyare dränering utförts från garage på sydöstra hörnet till och med källaringång 2005.

Eftersom källarens utvändiga fuktskydd (dagvattenssystem, dräneringssystem samt källarytterväggarnas utvändiga fuktskydd) är äldre, så kan systemet ha nedsatt funktion. Detta ökar risken för invändiga fuktskador i källaren.

Påreglade väggar och flytande golv finns i delar av källaren.

Ett provhål 75mm utfördes i påreglad vägg i allrum.

Fuktkvoten uppmättes till 14% i väggregel.

Gränsen för mikrobiell tillväxt föreligger vid 17%.

Befintliga påreglade väggar, flytande golv och eventuella väggsyllar riskerar att drabbas av fuktskador på grund av naturlig fuktpåverkan. Detta i sin tur kan leda till mikrobiella skador (angrepp av mikroorganismer) som kan resultera i att mikrobiell lukt sprids till boendemiljön.

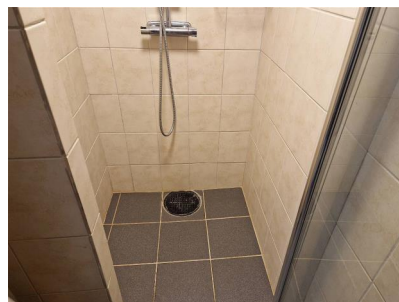
Utrymmet är renoverat av fastighetsägare 2019.

Enligt uppgift har tätskikt applicerat på väggar men inte på golv. Golvbrunn av gjutjärn.

Risk finns att golvbrunnen rostar sönder.

När tätskikt inte finns på golv finns risk för fuktskador i angränsande utrymmen.

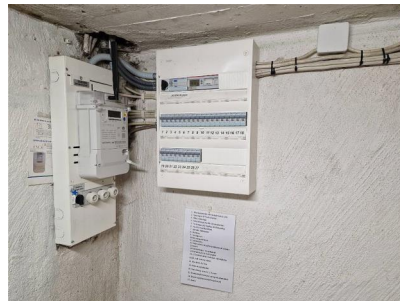
Jordfelsbrytare finns installerad vid el-centralen.
