# Besiktningsprotokoll

Anticimex Försäkringsbesiktning i samarbete med Fastighetsbyrån

| Fastighetsadress:<br>Vasshusvägen 15 | |

| Besiktningsdatum:<br>2025-05-21 | Protokollnummer:<br>69017787 |

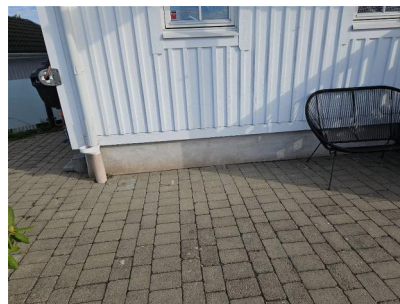
Några mindre sprickor finns i sockel.

Dessa bedöms inte ha lett till bakomliggande skador.

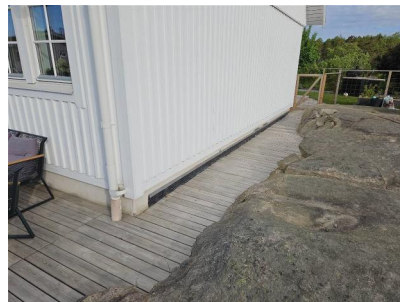
Utvändigt fuktskydd ligger oskyddat ovan mark.  
- I längden är plasten inte UV-tålig och kan ta skada.

Risk finns att det utvändiga fuktskyddet skadas och funktionen försämras.

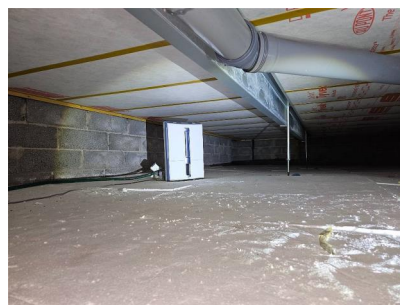
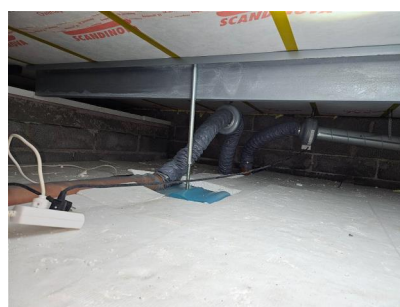
Krypgrund med installerad kondensavfuktare.

- Ventilationsfläktar för radonmätning utsug fungerat inte.
- Mindre missfärgning på syll förekommer vid ytterhörn.

I husets krypgrund finns en enklare avfuktare installerad. Syftet med denna installation är att genom avfuktning hålla fuktigheten i krypgrunden på en så låg nivå att ingen tillväxt av mikroorganismer är möjlig. För att detta ska fungera är det viktigt att installationen servas årligen med bland annat filter rengöring och kontroll av inställningar så att fuktigheten inte stiger över 70% RH.

Vid kontroll av väggsyllar som är den enda konstruktion av organiskt material, så uppmäts värden runt 14 % FK.

Vid ytterväggshörn vid avloppsrörens genomföring på väggsyll, så noteras lite missfärgningar på syllen lokalt. Det bör kontrolleras närmare under kallare perioder, då ytlig temperatur på syllen kan vara så kall att kondensbildning kan uppstå. Avfuktaren är då normalt inte i drift. Generellt så är denna typ av avfuktare oftast inte tillräcklig, utan kan med fördel bytas till en avsedd sorbtionsavfuktare. Den modellen är mer lämpad för uppgiften och distribuerar torrluften dit man vill i grunden med rörsystem.

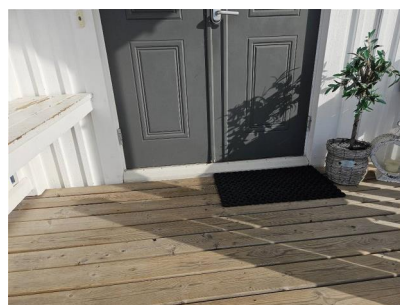
Torrspäckor finns på dörr.

Dörren har målats om från att vara vit.

Torrspäckor och färgsläpp medför ökad risk för fuktinträngning vilket i sin tur kan leda till rötskador.

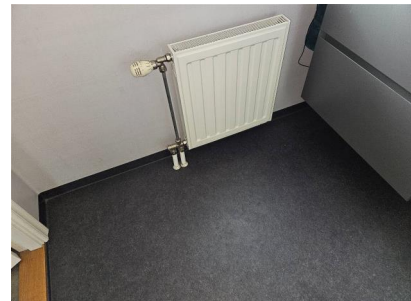
Rör genomföring finns i golv.

Rör genomföringar i golvet medför en ökad risk för att vatten tränger ner i omkringliggande konstruktioner och orsakar fuktskador.

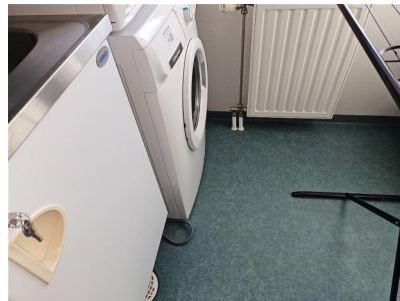
Rör genomföring finns i golv.

Rör genomföringar i golv medför en ökad risk för att vatten tränger ner i omkringliggande konstruktioner och orsakar fuktskador.

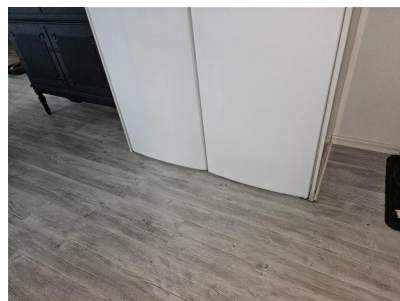
Fuktskydd under vitvaror och diskmaskinen ligger i fel nivå till det nyare golvtytskiktet.

Mindre formförändring förekommer på väggskiva intill kyl.

Justera, så att fuktskydden ligger ovan golvet.

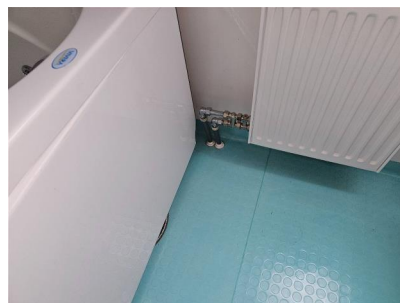
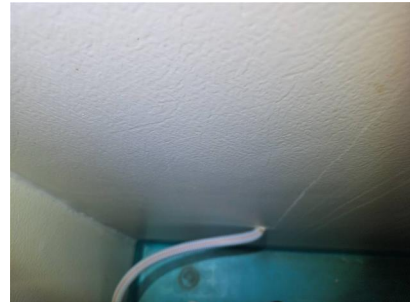
Rör genomföring finns i golv och vägg vid badkar.

Rör genomföringar i golvet medför en ökad risk för att vatten tränger ner i omkringliggande konstruktioner och orsakar fuktskador.
