# Besiktningsprotokoll

Anticimex Försäkringsbesiktning i samarbete med Fastighetsbyrån

| Fastighetsadress:<br>Spjutgatan 9 | |

| Besiktningsdatum:<br>2025-05-22 | Protokollnummer:<br>68999189 |

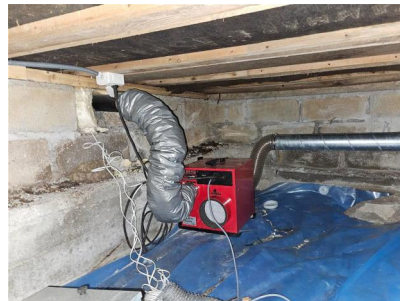
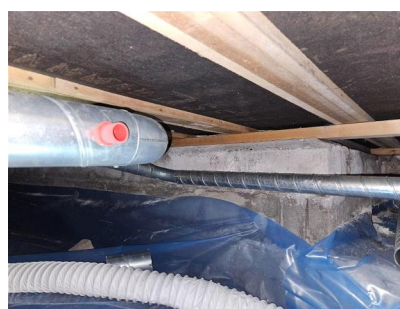
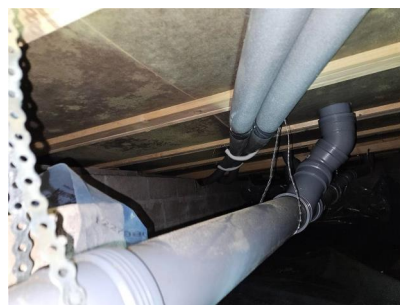
### Utvändigt / Krypgrund

Krypgrund med en avsedd installerad avfuktare.

- Installerad avfuktare 2023 Corroventa XT 300 TT2.
- Markytan är täckt med plastfolie och läktad mot grund.
- Vatten kan lokalt tränga in ur berget och därför är plastens funktion att minska avdunstning. Det kan komma att stå lite vatten ovan plasten. Isf bör man skapa någon distans mellan plasten och marken / berget.
- Det finns gamla fläckar på blindbottenskivor och konstruktionsdetaljer som vid mätning är torra.
- Vid kontrollmätning av fukt i golvbjälkar, så låg värdet runt 14 % som är helt normalt.
- Syllar är till stor del utbytta av tidigare ägare.
- Grundkonstruktionen innerst under tillbyggt sovrum är så pass grund / trång att man endast kan se mindre delar av ytan. Det ligger plastfolie på marken och ett torrlufts rör är inskjutet, så att torrluften tvingas in i detta utrymme,

I husets krypgrund finns en krypgrundsavfuktare installerad. Syftet med denna installation är att genom avfuktning hålla fuktigheten i krypgrunden på en så låg nivå att ingen tillväxt av mikroorganismer är möjlig. För att detta ska fungera är det viktigt att installationen servas årligen med bland annat filterbyte och kontroll av inställningar så att fuktigheten inte stiger.

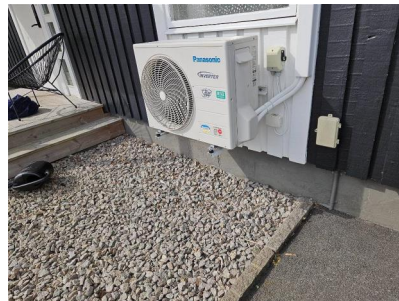
### Utvändigt / Sockel

Kondensvatten från luftvärmepumpens utedel leds inte bort från husgrunden.

Detta medför ökad risk för att vatten tränger in i anslutande konstruktioner, vilket i sin tur kan leda till fuktrelaterade skador. Observera att besiktning av byggnadens värmesystem eller värmepumpen inte har ingått i uppdraget.

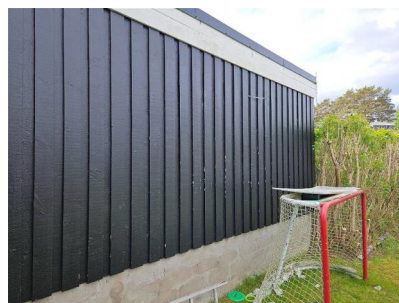
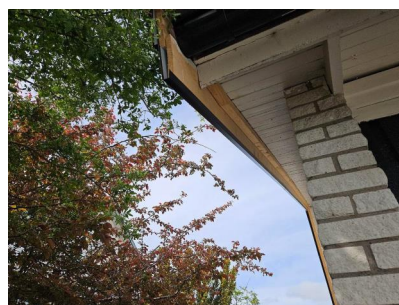
### Utvändigt / Fasad

Fasadpanelen är lokalt i behov av målning/underhåll.  
- Yttertaket är ganska nyligen omlagt och baksidan av vindskivor och läkt är ej täck målad fullt ut.

Fasadbeklädnad och träkonstruktioner där målningsbehov finns riskerar att få fukt- och rötskador på grund av sämre vattenavvisande förmåga. För att öka livslängden på fasadbeklädnaden rekommenderas målning och underhåll.

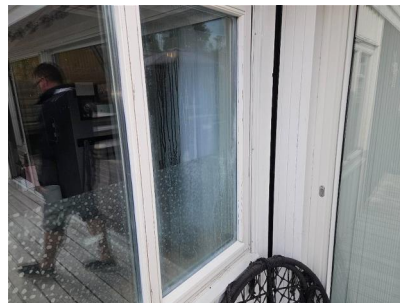
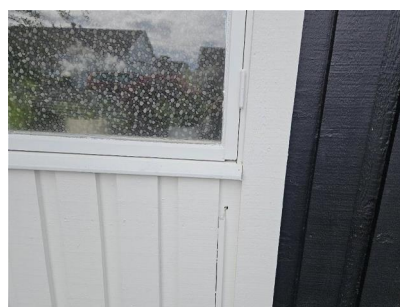
### Utvändigt / Fönster

Det finns 8st äldre isolerglas. Varav ett i sovrum är punkterat (missfärgade/imma mellan rutorna).

Isolerglas som är punkterade tyder på att tätningen mellan rutorna är bristfälliga.

Förövrigt är fönstren original och funktionella Enstaka fönster har fönsterbåge som är något formförändrat / ( se på hörn )

Kontakta glasmästare för åtgärdsförslag och bedömning av omfattningen av ett eventuellt fönsterbyte.

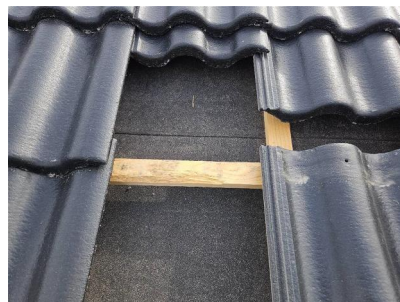
### Utvändigt / Tak

Taket är omlagt och det sitter ej någon fotplåt på baksidan av huset. Där sticker underlagspappen fram och exponeras av solljus och kan därför skadas.  
Montera plåt.

Ytpapp på garage / sovrum är relativt ny och ser bra ut.

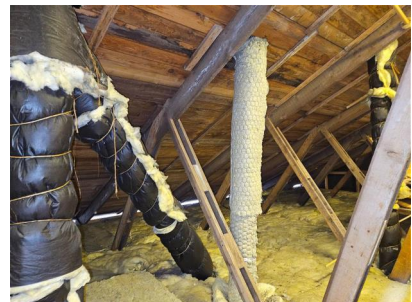
### Utvändigt / Vind

Inget att notera.  
Små och äldre fläckar förekommer på underlagstaket.  
Yttertaket är omlagt.  
Fuktmätning är ej relevant för årstiden.

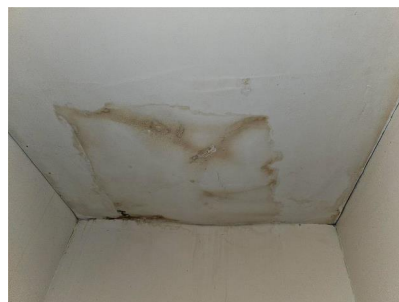
### Entréplan / Förråd/vvb

Det förekommer en äldre fuktfläck på underlagstaket.  
Indikationsmässigt torr vid fuktindikering.

Kan vara bra att öppna lokalt och dubbelkolla för säkerhets skull. Bedöms inte förorsakat större underliggande skador. Taket är omlagt med ytpapp på senare tid.

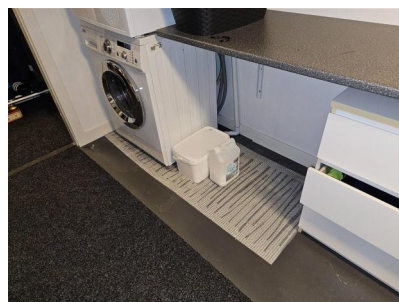
### Entréplan / Allmänt

Väggsyllar i garage, tvättstuga ligger lite motgjutna och bedöms som en riskkonstruktion. Svårt att avgöra förekomst av kemiskt behandlat material och fuktskyddets ev. utformning.

( Tillbyggt sovrum / kontor har en låg grundläggning mot markytan. Bjälklaget har varit uppe för renovering och det finns ett torrluft inträtt i grunden. Visuellt har det inte gått att inspektera denna del ).
