Apelgårde 1:40

Buatjärnsvägen 4

| Uppdragsnummer | B5295 |
| Besiktningsdatum | 2025-05-22 |

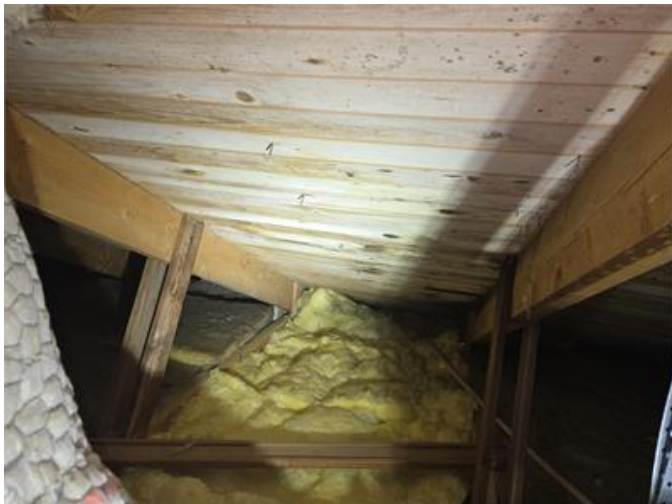
| Besiktningsresultat | | | | | |
|---|---|---|---|---|---|
| Vind | | X | | | Mikrobiell påväxt förekommer på underlagstaket. Se kommentar/riskanalys. |

När det finns brister i tätningen mellan ett kallt och ett varmt utrymme finns det en risk att relativt varm och fuktig luft kommer ut från det varma utrymmet till det angränsande kalla utrymmet och träffar en kall yta och kondenserar. Missfärgning på yttertakskonstruktionen är en indikering på att inneluften har kommit ut i vinden så att ett gynnsamt klimat för en mikrobiell tillväxt har uppstått. Det kan vara en indikering på att ventilationen inomhus är undermålig. Får detta fortgå finns det en risk att man kan få skador på konstruktioner som i en förlängning påverkar byggnaden och inomhusmiljön negativt.

Observera dock att förbättringar gällande husets allmänventilation är vidtagna, varvid påväxten skulle kunna vara av äldre datum och ej aktiv. Men då detta inte går att fastställa vid besöket rekommenderas det att hålla vindsutrymmet under uppsikt, skulle påväxten öka i storlek eller omfattning är det viktigt att ta reda på orsak & omfattning.

Exempelbild, mikrobiell påväxt vind.

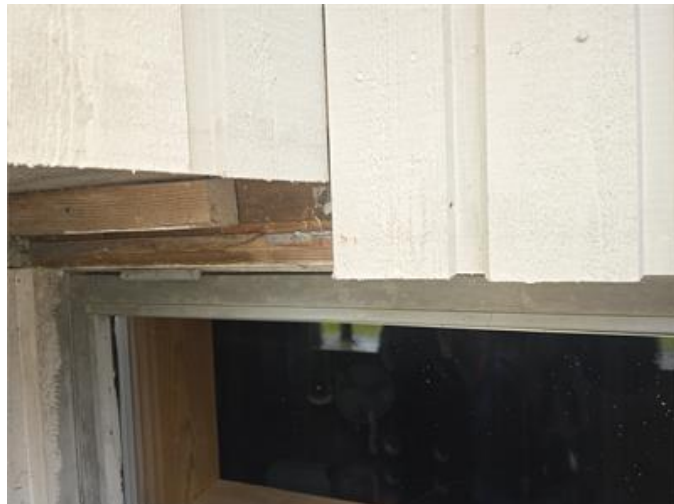
| Besiktningsresultat | | | | | |
|---|---|---|---|---|---|
| Fasad | | X | | | I skarv mot burspråk noterades en otätheter i fasadens underkant där det finns en ökad risk för vatteninträngning med fuktskador som möjlig följd. Åtgärd rekommenderas. |

Otätheter i fasaden, underkant av skarv mot burspråk.

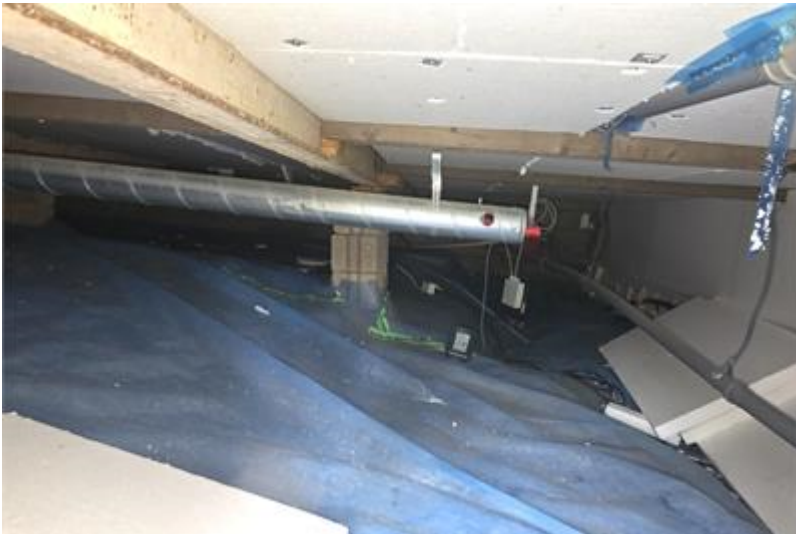
Uteluftsventilerad krypgrund är generellt betecknat som en riskkonstruktion, observera dock att i denna grunden har ventilerna tätats och en sorptionsavfuktare monterats.

I krypgrunden finns en monterad sorptionsavfuktare som har för uppgift att hålla luftfuktigheten i utrymmet under sådan nivå att mikrobiell tillväxt kan ske. Det är därför mycket viktigt att regelbundet kontrollera den relativa fuktigheten i luften för att säkerställa att anläggningen fungerar och gör det den ska.
