# Besiktningsprotokoll

Anticimex Försäkringsbesiktning i samarbete med Fastighetsbyrån

| Fastighetsbeteckning:<br>Fibblan 1 | |

| Besiktningsdatum:<br>2025-05-20 | Protokollnummer:<br>68994505 |

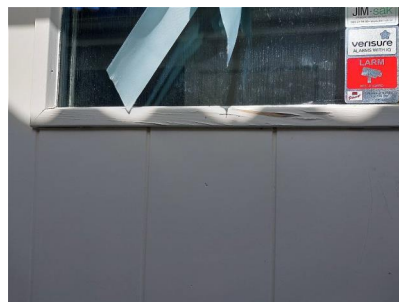
- Dörr är i behov av målning/underhåll.

Dörrar där målningsbehov finns riskerar att få fukt- och rötskador på grund av sämre vattenavvisande förmåga.

För att öka livslängden på dörr rekommenderas målning och underhåll.

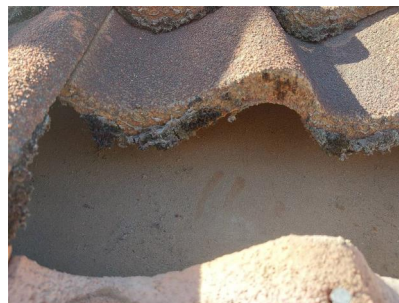
- Takpannor med underlagstak av träfiberskivor

Med denna konstruktion är det extra viktigt att takpannorna är hela. Eftersom underlagstaket inte har en papp kan regn och snö som tränger in genom otätheter leda till fuktskador i underliggande konstruktion.

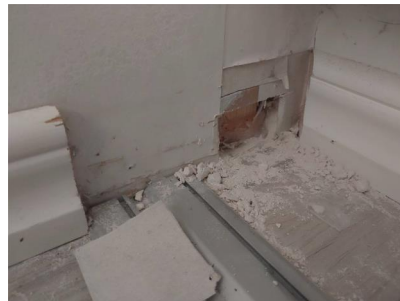
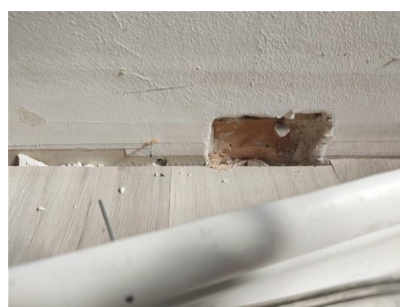
- Vid kontroll av konstruktion uppmättes fuktvärden under kritisk nivå för mikrobiell tillväxt och normal lukt upplevdes.

Grundläggningen består av en betongplatta på mark utan underliggande isolering och med byggfolie/underlagsfoam och parkettgolv. Fuktkvoten uppmättes till 10.5% i syll.

- Kontroll i väggsyll är utförd i garderob i entréhall och vägg mellan entré, tvättstuga.

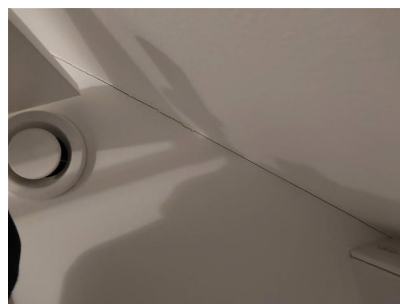
- Lokala sprickor noterades på ytskikt.
- Golvknarr förekommer lokalt.

Detta bedöms som mindre brister.

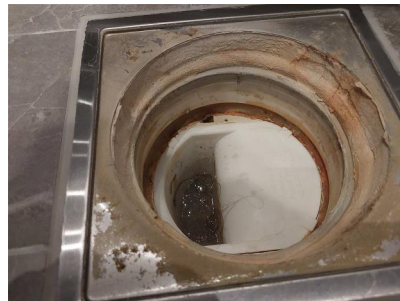
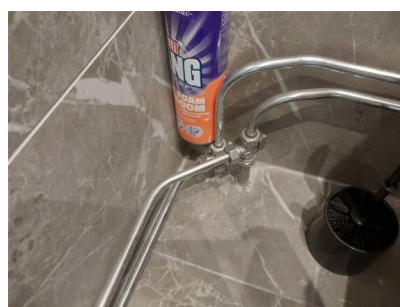
- Golvbrunnen är inte utbytt i samband med renovering.
- Förhöjningsring finns i golvbrunnen.
- Rör genomföring finns i golv.

När golvbrunnen inte är utbytt i samband med renoveringen är det inte fackmässigt\* utfört. Risk finns att det nya tätskiktet inte har kunnat anslutas till golvbrunnen på ett riktigt sätt, vilket kan leda till fuktskador i omkringliggande konstruktioner. \*Fackmässigt utförande innebär att arbetet ska utföras enligt Boverkets byggregler, gällande branschregler samt monteringsanvisningar för samtliga material. Om dessa regler och anvisningar inte följs och en skada inträffar riskerar man att få en nedsatt eller utebliven skadeersättning från sitt försäkringsbolag (villahem).

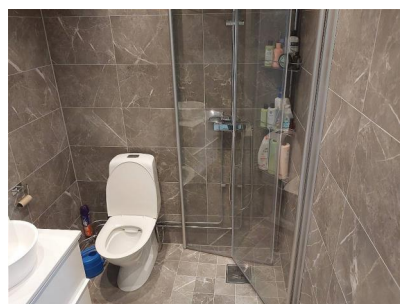
- Normala fuktvärden indikerades mot klinker/kakel.

En viss fukt tränger alltid in bakom kakel/klinker via fogarna, detta är helt normalt och innebär inte att tätskiktet/ våtrumsisoleringen under kaklet/klinkern är bristfälligt eller ur funktion.

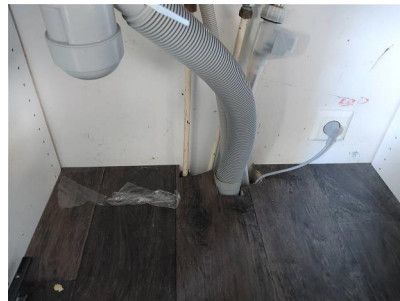
- Fuktskydd saknas i diskbänksskåp.
- Fuktskydd saknas under kyl & frys.

Utan fuktskydd är det svårt att upptäcka läckage från rörledningar. Vatten kan då tränga in i omkringliggande konstruktioner och orsaka fuktskador.

För att upptäcka eventuella läckage, installera ett fuktskydd.

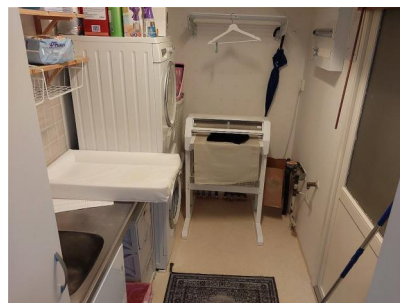
- Våutrymmet har äldre yt-/tätskikt.

Eftersom funktionen, som innebär att ytskiktet/tätskiktet ska vara vattentätt, kan vara nedsatt finns en ökad risk att vatten tränger igenom ytskiktet/tätskiktet med vattenskador i omkringliggande konstruktioner som följd.

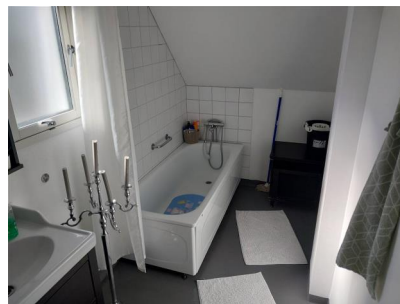
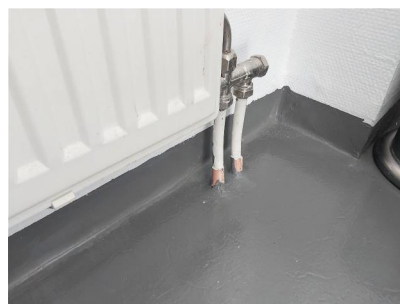
- Våtutrymmet har äldre yt-/tätskikt.
- Rörgenomföring finns i golv.
- Klämring i golvbrunn är lös.
- Fog saknas lokalt på kakel på vägg.

Eftersom funktionen, som innebär att ytskiktet/tätskiktet ska vara vattentätt, kan vara nedsatt finns en ökad risk att vatten tränger igenom ytskiktet/tätskiktet med vattenskador i omkringliggande konstruktioner som följd.

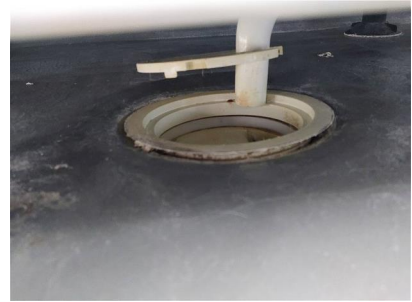
Fuktindikering i utrymmet gav inga förhöjda fuktindikationer.

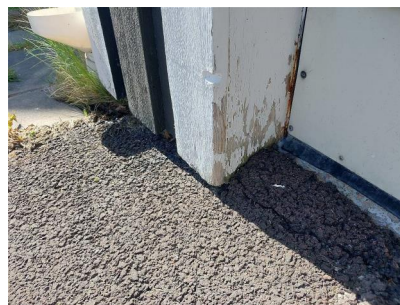
- Enstaka panelbrädor har underhållnings behov.

Fasadbeklädnad och träkonstruktioner där målningsbehov finns riskerar att få fukt- och rötskador på grund av sämre vattenavvisande förmåga. För att öka livslängden på fasadbeklädnaden rekommenderas målning och underhåll. I samband med ommålning rekommenderas att de rötskadade panelbrädorna byts ut.

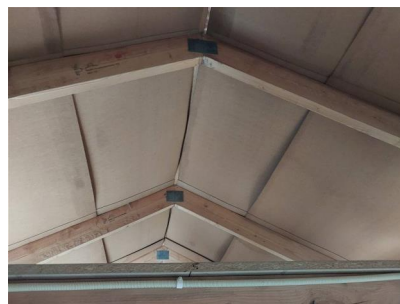
- Underlagstaket består av träfiberskivor.

Eftersom underlagstaket består av träfiberskivor utan yttre täckning av papp under takbeklädnaden, finns risk vid ogynnsam väderlek att regnvatten/snö tränger in i skivskarvar med läckage på vindsutrymmet som följd. Med tiden kan även träfiberskivorna drabbas av fuktskador.

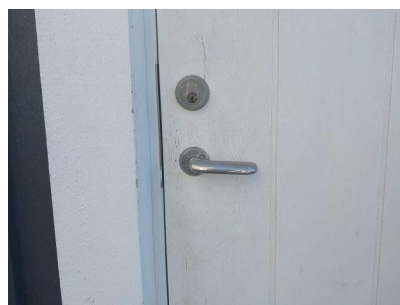
- Torrspäckor finns på dörr.

Torrspäckor och färgsläpp medför ökad risk för fuktinträngning vilket i sin tur kan leda till rötskador.

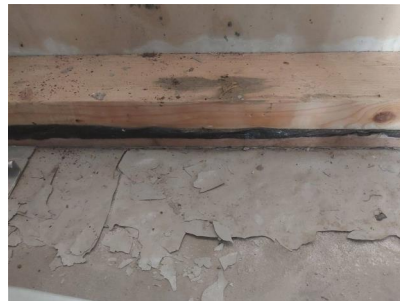
- Vid kontroll av konstruktion uppmättes fuktvärden under kritisk nivå för mikrobiell tillväxt och normal lukt upplevdes.

Grundläggningen består av en betongplatta på mark utan underliggande isolering.

Fuktkvoten uppmättes till 14.8%.
