# Besiktningsprotokoll

| Fastighetsbeteckning:<br>Filaren 14 | |
| Fastighetsadress:<br>Filargränd 2 | |

| Besiktningsdatum:<br>2025-05-22 | Protokollnummer:<br>69011582 |

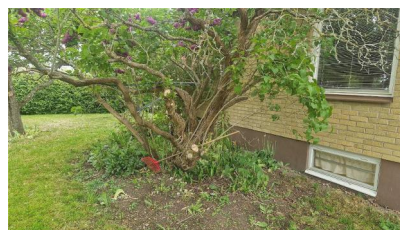
Växter finns i anslutning till byggnaden.

När det finns rabatter och växter nära byggnaden finns risk att fukt stannar kvar i väggarna. Detta kan i sin tur orsaka invändiga fuktskador. Växternas rötter kan också skada grundmuren och sätta dräneringsledningen ur funktion.

Området närmast huset rekommenderas att vara fritt från växtlighet.

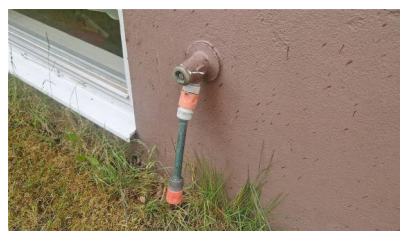
Vattenutkastaren är inte frostsäker.

När vattenutkastaren inte är frostsäker ökar risken för att den ska frysa sönder och orsaka vattenskada.

Byt till självdränerande vattenutkastare vilket innebär att den är frostsäker.

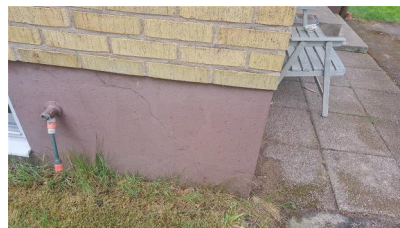
Sprickor finns i sockel enligt förväntan sett till husets ålder.

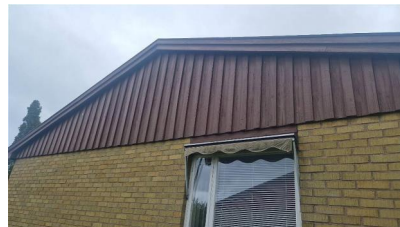
Fasadpanel och vindskivor på bortre gaveln är i behov av målning/underhåll.

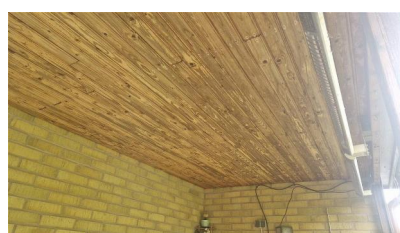
Underlagstak på fram och baksida kan med fördel målas.

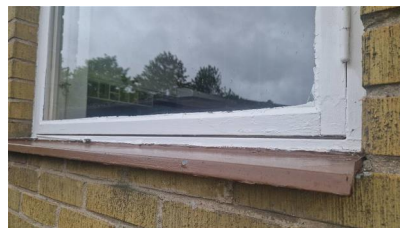
Mindre torrsprickor finns på trädetaljer runt fönster.

Fönstren anses väl underhållna genom åren.

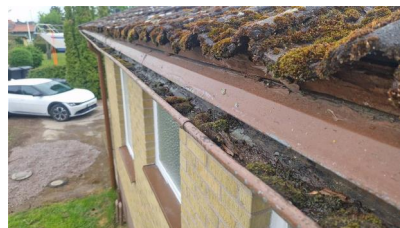
Hängrännor rekommenderas att rensas från mossor.

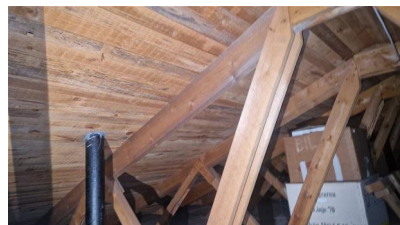
Vid kontroll av vinden uppmättes fuktvärden under kritisk fuktnivå för mikrobiell tillväxt.

Fuktkvoten i underlagstak/takbjälkar uppmättes till 8 %.

Risk för mikrobiell påväxt föreligger om fuktkvoten överstiger 17%.

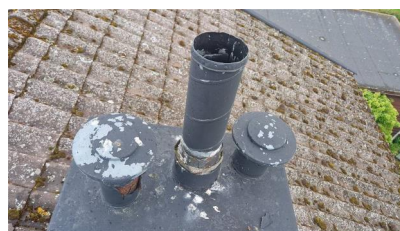
Skorstenen saknar väderskydd.

Väderskydd kan monteras för att skydda mot nederbörd som annars kan orsaka fuktskador och frostsprängning i skorstenen/ murstocken.

Rostangrepp och färgsläpp finns på skorstenen.

Vi rekommenderar att du kontaktar en plåtslagare för att ta reda på hur och om ett väderskydd ska monteras.

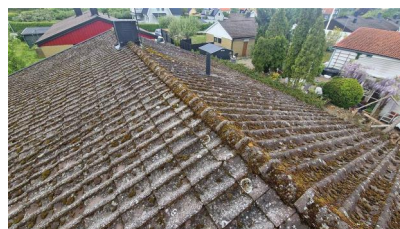
Takpannor och plåtdetaljer har enligt vår bedömning en begränsad livslängd.

Eftersom husets taktäckning är äldre har det ett minskat motstånd mot vatteninträngning. Detta i sin tur kan leda till fuktskador på träläkt och vidare ner i underliggande konstruktioner.

Taket är besiktat från takstege och mark.

Mosspåväxt på betongpannor rekommenderas att tvättas bort.

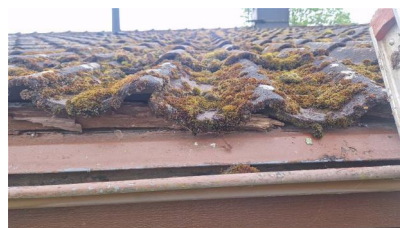
Yttertaget har uppnått sin tekniska livslängd. Detta innebär inte nödvändigtvis att ett takbyte behöver genomföras i närtid, men dess funktion bör övervakas. Vid besiktningen noterades rötskador på takfotsläkten på framsidan, och det rekommenderas att en takläggare kontaktas för vidare kontroll och åtgärd. Det rekommenderas även att mossan på takpannorna avlägsnas. Fram till dess att ett eventuellt takbyte utförs är det viktigt att regelbundet kontrollera att betongpannorna är hela, ligger korrekt samt attnocktätningen är intakt.

Takfotsläkt är rötskadad på framsidan.

Kontakt med takläggare rekommenderas för kontroll och byte av rötskadad läkt.

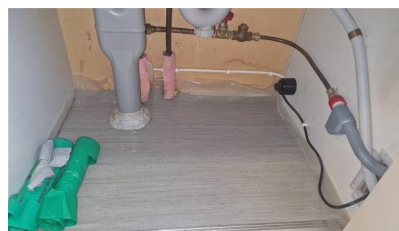
Fuktskydd saknas under vitvaror, och i botten av diskbänkskåpet finns otäta genomföringar i tätskiktet.

Avsaknad av fuktskydd försvårar möjligheten att upptäcka läckage i ett tidigt skede, vilket innebär att vatten vid en läcka kan tränga in i omkringliggande konstruktioner och orsaka fuktskador.

För att upptäcka eventuella läckage, installera ett fuktskydd.

Ett vattenlarm kan med fördel monteras i botten på diskbänkskåpet.

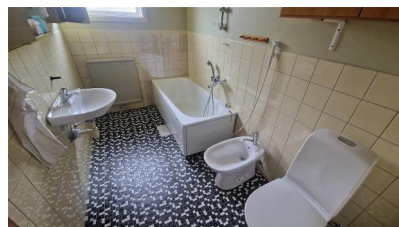
Våtutrymmet har äldre yt-/tätskikt.

Utrymmet är äldre och har passerat tiden för sin tekniska livslängd.

- Äldre rostig gjutjärnsbrunn.
- Rör genomföringar finns i golv till element.

Invändigt rekommenderas att badrummet på entréplan renoveras då det är från byggåret.

Renovering av utrymmet rekommenderas. Kontakta en behörig våtrumsentreprenör för en renovering. I samband med renoveringen bör omkringliggande konstruktioner kontrolleras för att upptäcka eventuella följdskador.

Vid kommande renovering rekommenderas att gällande branschregler följs.

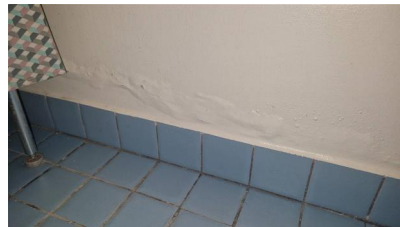
Utvändigt fuktskydd är äldre.

Eftersom källarens utvändiga fuktskydd (dagvattenssystem, dräneringssystem samt källarytterväggarnas utvändiga fuktskydd) är äldre, så kan systemet ha nedsatt funktion. Detta ökar risken för invändiga fuktskador i källaren.

Mindre putssläpp förekommer i källarytterväggar, främst i tvättstuga, gillestuga och duschrum.

Färgsläpp och mindre sprickor finns på betonggolvet och väggar av betong enligt förväntan sett till husets ålder.

Trädetaljer i kontakt med betonggolvet och källarvägg.

Trädetaljer (trösklar, karmar mm) kan via kapillärkraft bli fuktiga vilket kan leda till fuktskador. Vid misstanke om detta bör dessa delar bytas ut.

Vid fuktmätning i trösklar uppmättes en fuktkvot på 9%.

Gjutjärnsbrunnen är rostangripna i pannrum, tvättstuga och duschrum.

Det finns risk att golvbrunnen rostar sönder med fuktskador som följd.

Vinylplattor på betonggolvet i hall/passage samt större förråd bedöms vara för täta för ett källargolv och rekommenderas därför att avlägsnas.

Då denna typ av golvbeläggning från aktuell tidsperiod kan innehålla asbest, rekommenderas kontakt med saneringsfirma för provtagning och eventuell åtgärd innan plattorna avlägsnas.

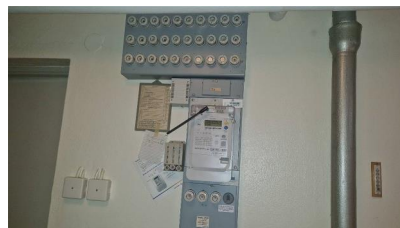
Jordfelsbrytare finns ej.

Det finns inget krav att hus byggda före år 2000 ska ha jordfelsbrytare. Jordfelsbrytaren minskar dock risken för personskador och brand orsakade av elanläggningen.

Kontakta en elektriker för kontroll och åtgärd.

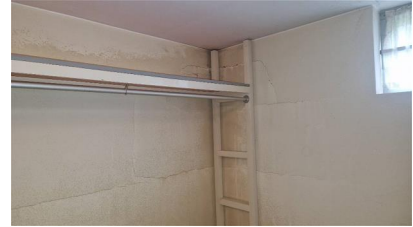
Sättningsprickor finns i ytterhörn.

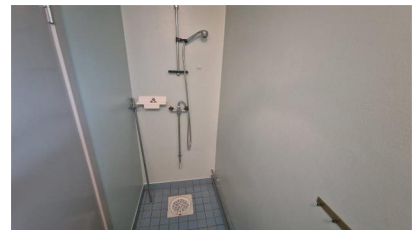
Då omkringliggande väggar består av betong finns inga egentliga risker för fuktskada.

Däremot är det troligt att färgen kan släppa vid dusch. Främst kring rör genomföringar i vägg.

För att minska risken för fuktskador i befintlig konstruktion rekommenderas installation av duschkabin.

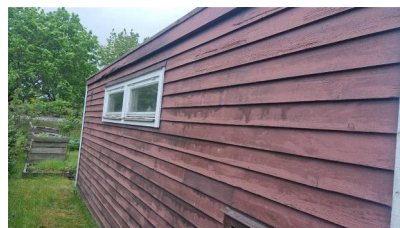
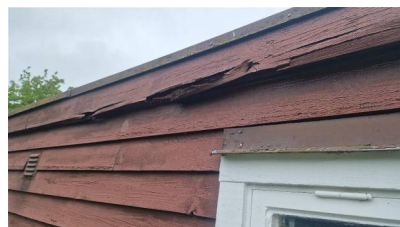
Fasadpanelen är i behov av målning/underhåll.

Fasadbeklädnad och träkonstruktioner där målningsbehov finns riskerar att få fukt- och rötskador på grund av sämre vattenavvisande förmåga. För att öka livslängden på fasadbeklädnaden rekommenderas målning och underhåll.

Vindskivebräda samt panel vid soprum har rötskador.

Målning/underhåll och byte av rötskade brädor rekommenderas.

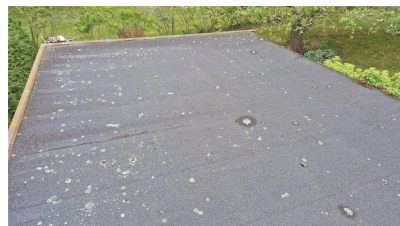
Takpappen är äldre. Inga uppgifter finns om ålder.

Tätskiktet på ett platt/låglutande tak har enligt vår bedömning en begränsad livslängd. Eftersom takpappen är äldre har det ett minskat motstånd mot vattengenomträngning. Detta i sin tur kan leda till att takkonstruktionen drabbas av fuktskador.

Bedöms ändå vara i relativt gott skick. Regelbunden kontroll rekommenderas.
