Norra Husby 1:21

Västra Kyrkvägen 6

| Uppdragsnummer | A32970 |
| Besiktningsdatum | 2025-05-22 |

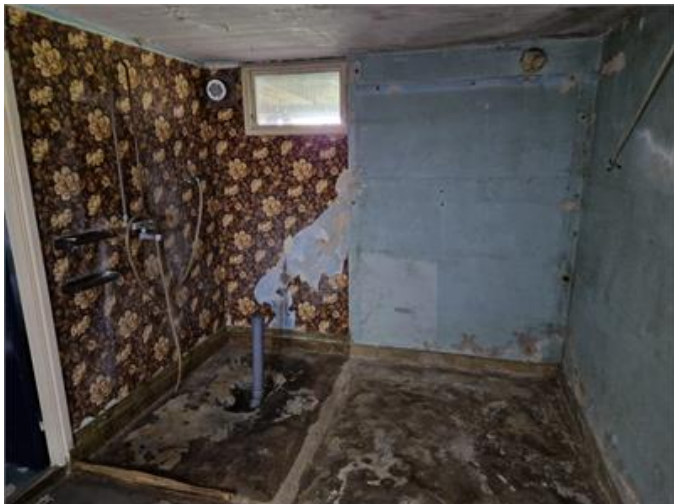
| Besiktningresultat | | | | | |
|---|---|---|---|---|---|
| Fd Badrum | | X | | | Utrymmet urrivet vid besiktningstillfället. Se även bild sid 5. |

Fd Badrum:  
Utrymmet urrivet vid besiktningstillfället.
