Besiktningssprotokoll

Anticimex Försäkringsbesiktning i samarbete med Fastighetsbyrån

Fastighetsbeteckning: Bultalyckan 6	
Fastighetsadress: Vallmovägen 15	
Postnummer: 43445	Ort: Kungsbacka

Försäkringsbesiktning

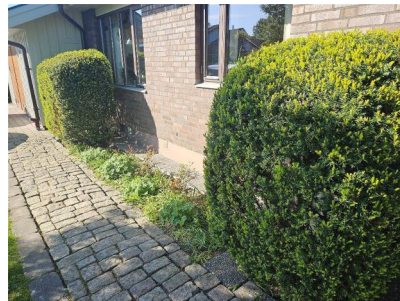
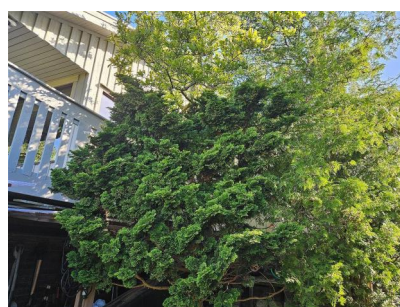
Utvändigt / Sockel

Växter finns i anslutning till byggnaden.

När det finns rabatter och växter nära byggnaden finns risk att fukt stannar kvar i väggarna. Detta kan i sin tur orsaka invändiga fuktskador. Växternas rötter kan också skada grundmuren och sätta dräneringsledningen ur funktion.

Området närmast huset rekommenderas att vara fritt från växtlighet.

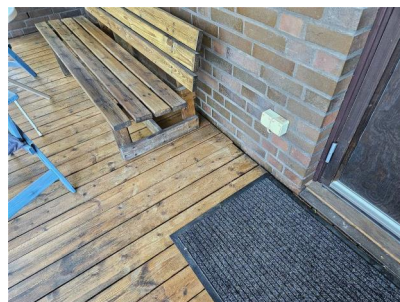
Delar av sockeln är obesiktad då altanen döljer den bakomliggande konstruktionen.

Mindre putssläpp/sprickor finns i synlig sockel.

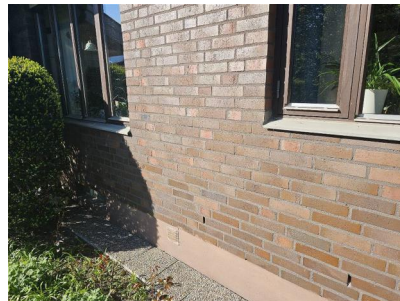
Utvändigt / Fasad tegel

Tegelfasaden är äldre.

Befintlig fasad bedöms dock vara i god kondition med hänsyn till ålder.

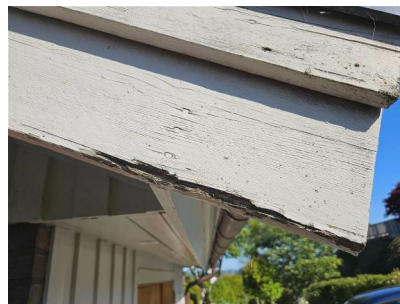
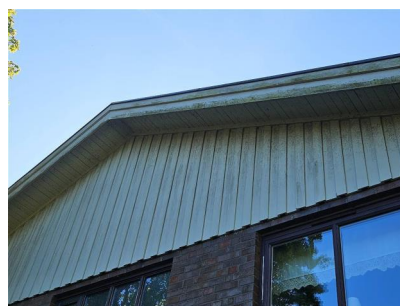
Utvändigt / Fasad trä

Fasadpanelen är till viss del i behov av målning/underhåll/tvätt. Enstaka vindskivor har mindre rötskador.

Fasadbeklädnad och träkonstruktioner där målningsbehov finns riskerar att få fukt- och rötskador på grund av sämre vattenavvisande förmåga. För att öka livslängden på fasadbeklädnaden rekommenderas målning och underhåll. I samband med ommålning rekommenderas att de rötskadade vindskivorna byts ut.

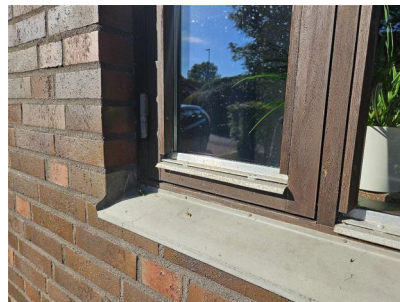
Utvändigt / Fönster

Torrspäckor finns på fönster.

Dessa bedöms inte ha lett till bakomliggande skador. Målning/underhåll rekommenderas.

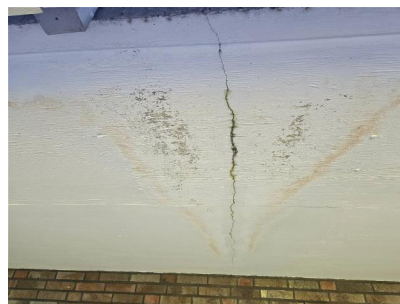
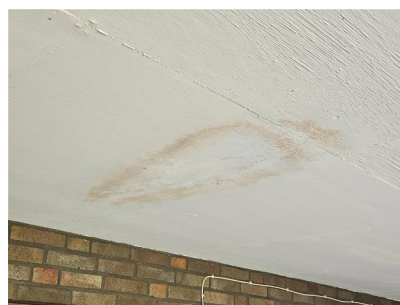
Utvändigt / Balkong

Balkongbjälklag har sprickor/fuktgenomslag.

Vi rekommenderar en fördjupad undersökning av murare/byggentreprenör för att bedöma orsak och omfattning, samt lämplig åtgärd.

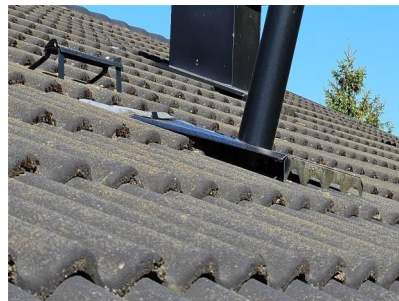
Utvändigt / Tak

Plåtdetaljer vid huv är inte rätt monterade.

Detta kan leda till fuktskador i bakomliggande konstruktioner.

Kontakta en plåtslagare för kontroll och åtgärd.

Vidare rekommenderas att mindre mossbeläggning på takpannor tas bort.

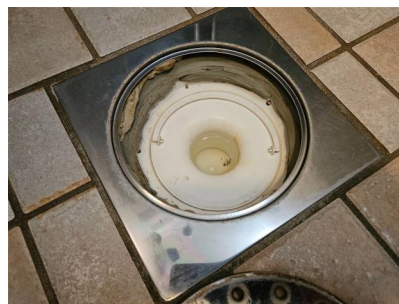
Souterrängplan / Dusch/Toalett

⚠ Våtutrymmet har äldre yt-/tätskikt i duschzon.
Klämring/golvbrunnsmanschett saknas i golvbrunn.

Om golv och väggar med direkt markkontakt saknar underliggande/utvändig isolering (kapillärbrytande skikt och/ eller värmeisolering) och i sin helhet består av mineraliskt material kan tätskikt uteslutas. Då kan eventuell fukt, i form av diffusion, transporteras genom konstruktionen utan att stoppas upp.

Dock bör tätskikt utföras lokalt vid duschplats eller liknande för att undvika lokal nedfuktning av konstruktionen.

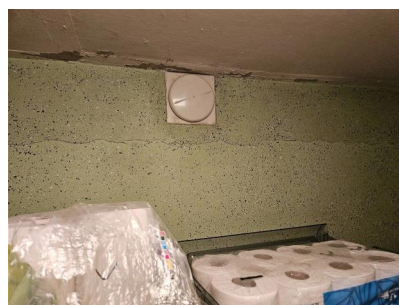
Souterrängplan / Matkällare

✎ Spricka/or finns i vägg.

Dessa bedöms inte ha lett till bakomliggande skador.

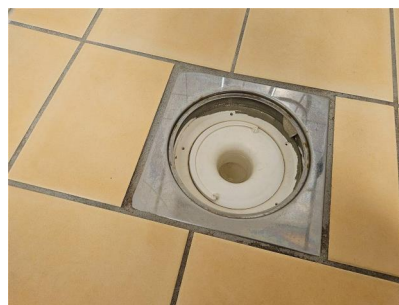
Souterrängplan / Tvättstuga

Se text dusch/Toalett

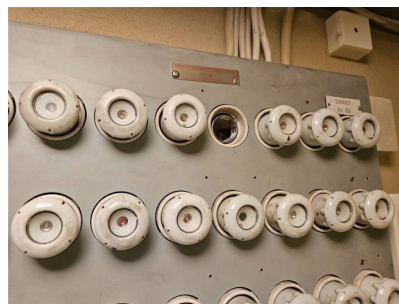
Souterrängplan / Pannrum

Gjutjärnsbrunnen är rostangripen.

Byt brunn vid renovering av utrymmet eller om avloppslukt skulle uppstå på grund av genomrostning i tex vattenlås.

Vidare bör säkringshuv monteras i uttag för säkring.
