# Besiktningsprotokoll

Anticimex Försäkringsbesiktning i samarbete med Fastighetsbyrån

| Fastighetsadress:<br>Ösjöängen 1 | |

| Besiktningsdatum:<br>2025-05-20 | Protokollnummer:<br>69004937 |

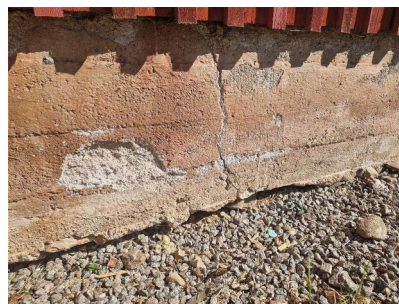
#### Utvändigt / Sockel

Sprickor och putssläpp förekommer.

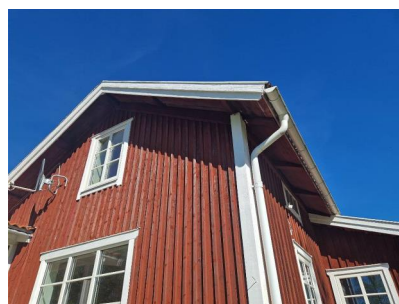
#### Utvändigt / Fasad

Fasadpanelen är i behov av målning/underhåll och lokala rötskador förekommer.

Fasadbeklädnad och träkonstruktioner där målningsbehov finns riskerar att få fukt- och rötskador på grund av sämre vattenavvisande förmåga.

För att öka livslängden på fasadbeklädnaden rekommenderas målning och underhåll. I samband med ommålning rekommenderas att de rötskadade delarna byts ut.

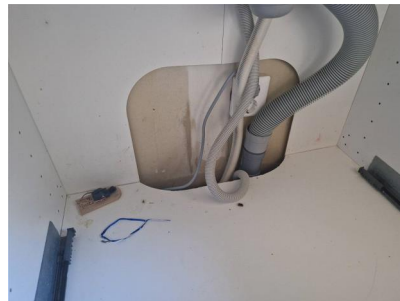
Fuktskydd saknas i diskbänksskåp samt under kyl och frys.

Utan fuktskydd är det svårt att upptäcka läckage. Vatten kan då tränga in i omkringliggande konstruktioner och orsaka fuktskador.

För att upptäcka eventuella läckage, montera ett fuktskydd.

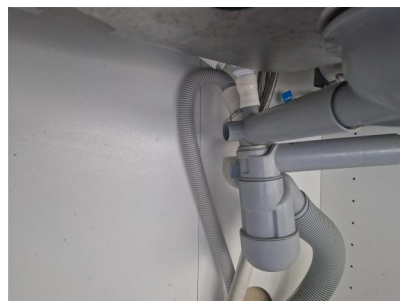
Upphängningsbygel saknas på avloppsslang från diskmaskinen.

När upphängningsbygel saknas ökar risken för brott på slangen med läckage som möjlig följd.

För att hindra brott på avloppsslang rekommenderas komplettering av upphängningsbygel.

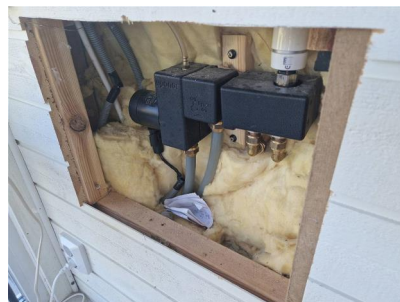
- Vid rörlits (fördelningscentral till golvvärme) saknas ordentligt fuktskydd/vattentätning med skvallerrör. Det rekommenderas att sådant monteras för att förhindra fuktskador och för att kunna upptäcka eventuellt läckage i tid.

Rörslits (fördelningscentral till golvvärme) saknar vattentät botten.

En rörslits ska ha en vattentät botten och vara försedd med skvallerrör. När det saknas ökar risken för att ett läckage inte upptäcks i tid. Det kan leda till fuktskador i omkringliggande konstruktioner.
