# Besiktningsprotokoll

Anticimex Försäkringsbesiktning i samarbete med Fastighetsbyrån

| Fastighetsadress:<br>Gavelvägen 5 | |

| Besiktningsdatum:<br>2025-05-16 | Protokollnummer:<br>69018630 |

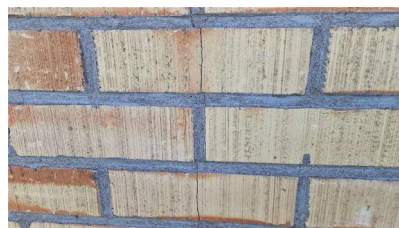
Sprickor finns i både puts och tegelfasaden fasaden.

Dessa bedöms dock inte ha lett till bakomliggande skador.

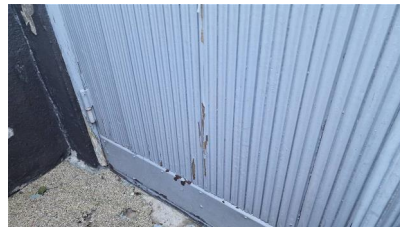
Dörrar är lokalt i behov av målning och underhåll.

Vidare noteras att skärmtak över källardörrar är trasig.

För att öka livslängden på dörr rekommenderas målning och underhåll.

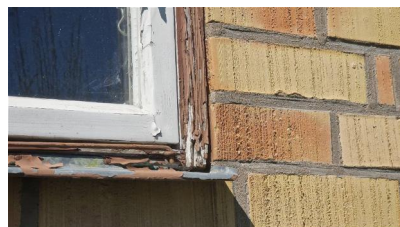
Fönster är i behov av målning/underhåll.  
Mindre rötskador finns lokalt i karm.

För att öka livslängden på fönster rekommenderas målning och underhåll.

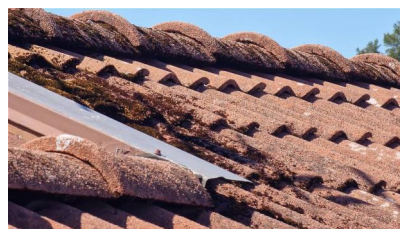
Yttertaket är äldre.  
Mindre mosspåväxt finns lokalt på taket.

Takpannor, plåtdetaljer och underlagspapp har enligt vår bedömning en begränsad livslängd. Eftersom husets taktäckning är äldre har det ett minskat motstånd mot vatteninträngning. Detta i sin tur kan leda till fuktskador på träläkt och vidare ner i underliggande konstruktioner.

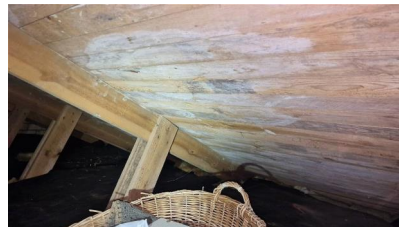
Vid kontroll av vinden har fuktvärden under kritisk fuktnivå för mikrobiell tillväxt uppmätts, dock finns mikrobiell påväxt på underlagstak.

Fuktkvoten i underlagstak/takbjälkar uppmättes till 9 - 10 %.

Den upptäckta mikrobiella påväxten på underlagstaket är ett tecken på att vinden har tillförts eller tillförs fukt inifrån bostaden. Observera att besiktning av bostadens ventilationssystem inte har ingått i uppdraget.

För att komma tillrätta med detta kan fuktillförseln inifrån bostaden behöva minskas. Det kan göras genom att ventilationen i bostaden förbättras samt att eventuella otätheter i vindsbjälklaget (tak-/väggvinklar, taklucka med mera) tätas. Läs Anticimex faktablad om ouppvärmda vindsutrymmen för tips och råd.

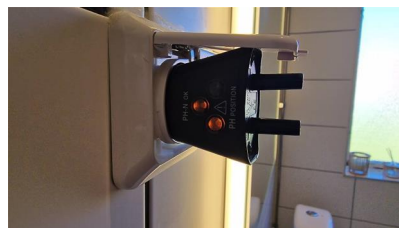
Vid stickprovskontroll av jordade eluttag i kök och badrum noterades inga avvikelser.

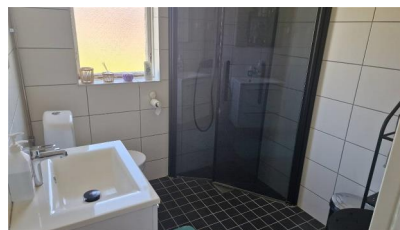
Normala fuktvärden indikerades mot klinker/kakel.

En viss fukt tränger alltid in bakom kakel/klinker via fogarna, detta är helt normalt och innebär inte att tätskiktet/ våtrumsisoleringen under kaklet/klinkern är bristfälligt eller ur funktion.

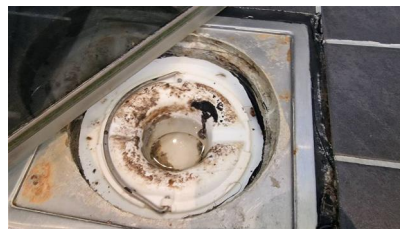
Badrummet på entréplanet saknar klämringen i brunnen vilket medför att risken för vattenläcka ner i underliggande konstruktion ökar.

Klämring finns inte i golvbrunn.

Avsaknad av klämring i golvbrunn medför att vatten kan tränga ner i omkringliggande konstruktioner med fuktskador som följd. Detta kan i sin tur leda till mikrobiella skador (angrepp av mikroorganismer).

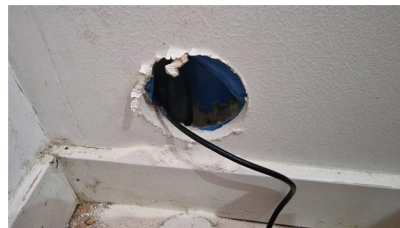
Vid kontroll av konstruktion uppmättes fuktvärden under kritisk nivå för mikrobiell tillväxt och normal lukt upplevdes.

Grundläggningen består av en betongplatta på mark utan underliggande isolering och med ett flytande golvspånskiva på en cellplastisolering.

Via borrarat provhål i yttervägg noteras:  
Gipsskiva, plast, isolering samt träfärgad regel.  
Fuktkvoten uppmättes till 8 - 9 %.

Flytande golvkonstruktion och eventuella väggsyllar riskerar att drabbas av fuktskador på grund av naturlig fuktpåverkan om fuktskyddet är bristfälligt utfört alternativt saknas. Fuktvandring kan ske från marken genom betongen till organiskt material genom så kallad kapillärsugning och diffusion, vilket kan leda till skador med lukt av mikrobiell karaktär.

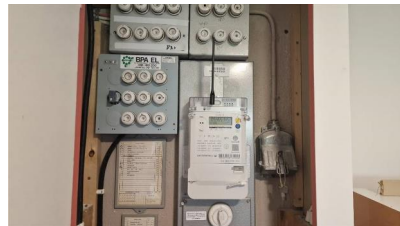
Jordfelsbrytare finns inte installerad i den äldre elanläggningen.  
Säkringshuv saknas lokalt.  
3-fasuttag i metall finns.

Huset är renoverat efter 2004 och jordfelsbrytare finns installerad i den nya elanläggningen.

Kontakta en behörig elektriker för kontroll och åtgärd.

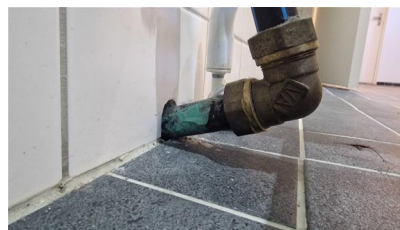
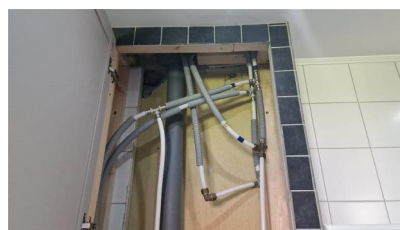
Rör genomföring finns för nära golv.

Vidare noteras att trycksatta vattenledningar inte är fastmonterad mot vägg.

Klämring finns ej i golvbrunnen.

Tätskikt är ej synligt.

Om golv och väggar med direkt markkontakt saknar underliggande/utvändig värmeisolering kan tätskikt normalt uteslutas om golv och väggmaterial i sin helhet består av mineraliskt material. Eventuell fuktinträngning kan då fritt ske genom konstruktionerna utan att stoppas upp och anhopas under/framför tätskiktet. Dock bör tätskikt utföras lokalt på golv och vägg vid duschplats eller liknande för att undvika onödigt nedfuktning av konstruktionerna.

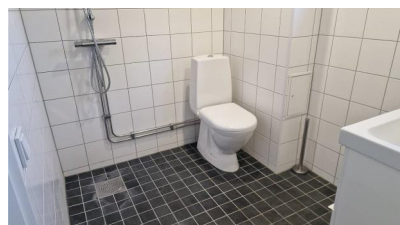
Normala fuktvärden indikerades mot klinker/kakel.

En viss fukt tränger alltid in bakom kakel/klinker via fogarna, detta är helt normalt och innebär inte att tätskiktet/ våtrumsisoleringen under kaklet/klinkern är bristfälligt eller ur funktion.

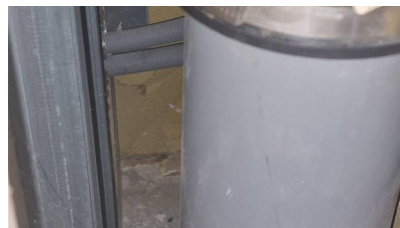
Rörslits saknar vattentät botten.

En rörslits ska ha en vattentät botten och vara försedd med skvallerrör. När det saknas ökar risken för att ett läckage inte upptäcks i tid. Det kan leda till fuktskador i omkringliggande konstruktioner.

Här kan man med fördel placera ett vattenlarm för att på så vis få en tidig indikation om läckage skulle uppstå. Försäkringsbolagen anser dock att larm endast skall användas som ett komplement till fuktskydd.

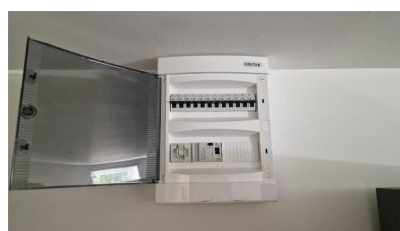
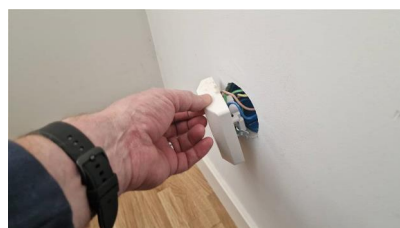
Gruppförteckning över el-centralen saknas.

"Gruppförteckning" är en lista som ska vara placerad vid el-centralen. Den visar vilka säkringar som är anslutna till vilka armaturer, vägguttag och apparater. Den är också till för att underlätta vid felsökning och elarbeten.

Vägguttag sitter löst.

När vägguttag sitter löst finns risk att glapp uppstår. Detta kan leda till att varmgång uppstår och i värsta fall brand.

Kontakta en elektriker för att upprätta en gruppförteckning som placeras i närheten av el-centralen.

Kontakta fackman för åtgärd.

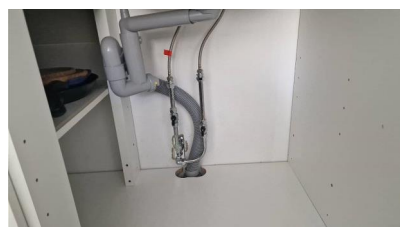
Fuktskydd saknas i diskbänksskåp.

Utan fuktskydd är det svårt att upptäcka läckage från rörledningar. Vatten kan då tränga in i omkringliggande konstruktioner och orsaka fuktskador.

För att upptäcka eventuella läckage, installera ett fuktskydd.

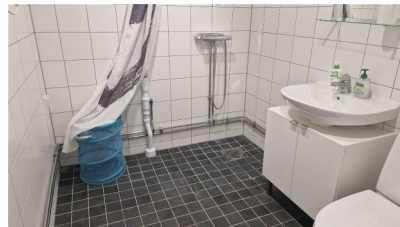
Normala fuktvärden indikerades mot klinker/kakel.

Fuktindikering mot kakel och klinker som regelbundet vattenbegjuts är svårt att utföra då även det underliggande fästmassan kan ge utslag på instrumentet utan att skada föreligger. Fuktindikering har dock utförts i delar av utrymmet som ej vattenbegjuts samt i angränsande rum/konstruktioner, utan avvikelser.

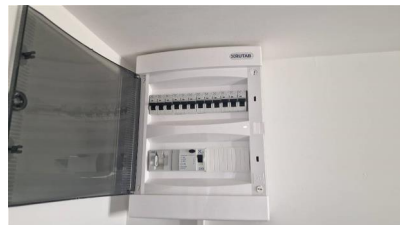
Gruppförteckning över el-centralen saknas.

"Gruppförteckning" är en lista som ska vara placerad vid el-centralen. Den visar vilka säkringar som är anslutna till vilka armaturer, vägguttag och apparater. Den är också till för att underlätta vid felsökning och elarbeten.

Kontakta en elektriker för att upprätta en gruppförteckning som placeras i närheten av el-centralen.

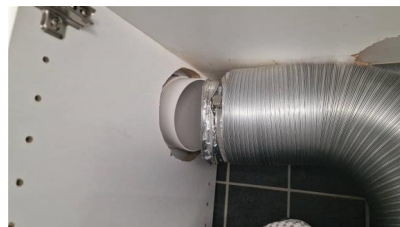
Fuktskydd saknas i diskbänksskåp samt under kyl och frys.

Utan fuktskydd är det svårt att upptäcka läckage från rörledningar. Vatten kan då tränga in i omkringliggande konstruktioner och orsaka fuktskador.

Vidare noteras att slangar till fläkt glidit isär.

För att upptäcka eventuella läckage, installera ett fuktskydd.

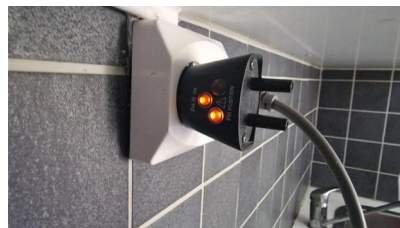
Funktionskontroll av jordade eluttag.

Vid stickprovskontroll av jordade eluttag noterades inga avvikelser.
