# Besiktningsprotokoll

Anticimex Försäkringsbesiktning i samarbete med Fastighetsbyrån

| Fastighetsadress:<br>Ägostigen 29 | |

| Besiktningsdatum:<br>2025-05-21 | Protokollnummer:<br>69033460 |

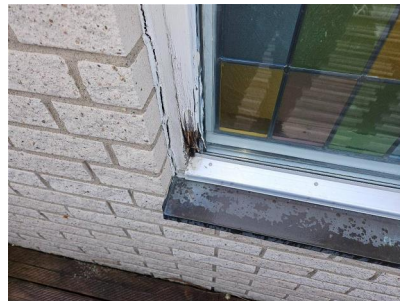
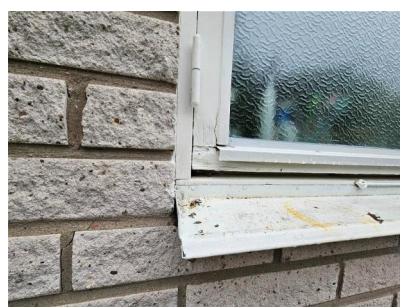
Förekommer fönster med rötskador på fram och baksidan samt övriga fönster med underhållsbehov.

Rötskadorna kan bero på olika saker, exempelvis bristfälligt underhåll, bakfall på fönsterbleck, målning, skruvar och beslag etc.

Vi rekommenderar en fördjupad undersökning för att bedöma orsak och omfattning.
