# Besiktningsprotokoll

Anticimex Försäkringsbesiktning i samarbete med Fastighetsbyrån

| Fastighetsadress:<br>Ljungstorp Solhem 1 | |

| Besiktningsdatum:<br>2025-05-20 | Protokollnummer:<br>69031138 |

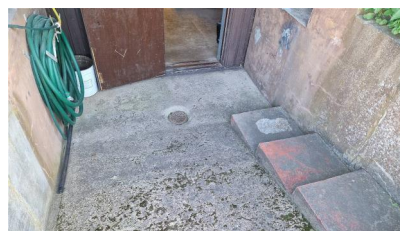
Marken lutar mot huset vid nedfart mot verkstad.

Detta innebär en ökad fuktbelastning mot grunden vilket i sin tur kan orsaka fuktskador i huset.

Rekommenderas att hålla rent i brunnen.

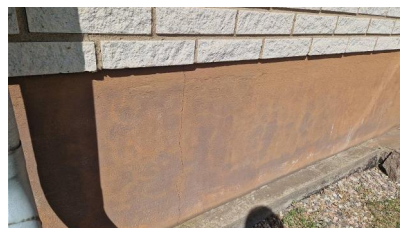
Mindre sprickor noteras i sockel enligt förväntan sett till husets ålder.

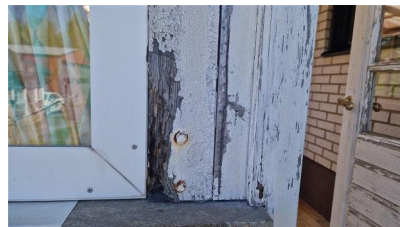
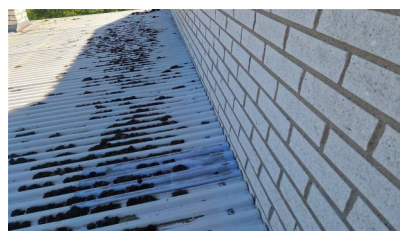
Trädetaljer är i behov av målning/underhåll.

Mindre rötskada finns i stolpe vid fönster intill dörren.

Plasttaket är inte tätat mot tegelfasaden. Vid regn finns därför risk att vatten kan tränga in här. Mossan på plasttaket rekommenderas att tvättas bort.

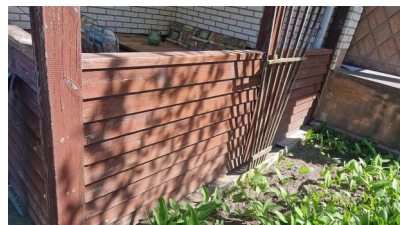
Trädetaljer är i behov av målning/underhåll.

Stolpar är rötskadade i nedkant och rekommenderas att bytas ut.

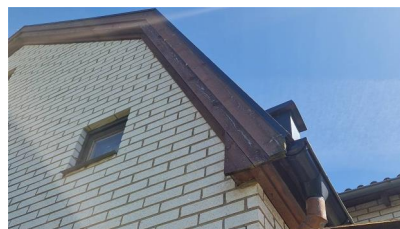
Vindskivor är i behov av målning/underhåll.

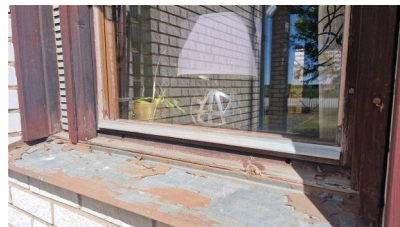
Fönster är i behov av målning/underhåll. Detta gäller främst väderutsatta fönster.

Fönsterbågar och fönsterkarmar där målningsbehov finns riskerar att få fukt- och rötskador på grund av sämre vattenavvisande förmåga.

För att öka livslängden på fönster rekommenderas målning och underhåll.

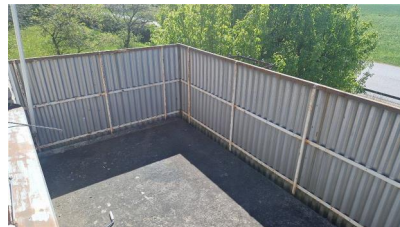
Balkongräcken har rostangrepp. Balkongdörrar är i behov av målning/underhåll.

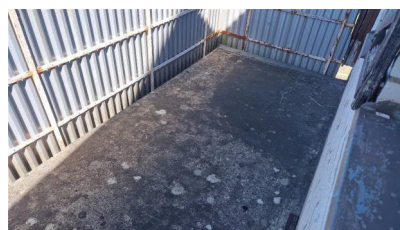
Det är okänt vad för typ av tätskikt som finns under betongplattan på balkongen ovanför entréhallen.

Troligen finns ett underliggande tätskikt, men detta har inte kunnat verifieras vid besiktningstillfället.

För att säkerställa att konstruktionen är fuktsäker rekommenderas kontakt med fackman för kontroll och eventuell åtgärd.

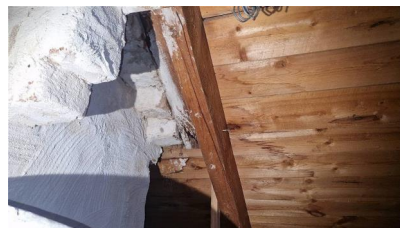
Mindre fukttrosor finns intill skorstenen enligt förväntan sett till husets ålder.

Inga förhöjda fuktvärden kan uppmätas vid besiktning.

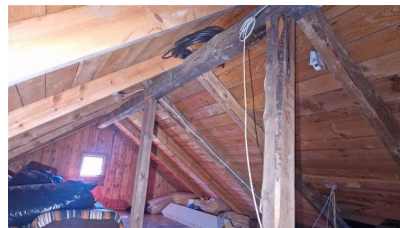
Vid kontroll av vinden uppmättes fuktvärden under kritisk fuktnivå för mikrobiell tillväxt.

Fuktkvoten i underlagstak/takbjälkar uppmättes till 8 %.

Risk för mikrobiell påväxt föreligger om fuktkvoten överstiger 17%.

Vinden är i mycket bra skick.

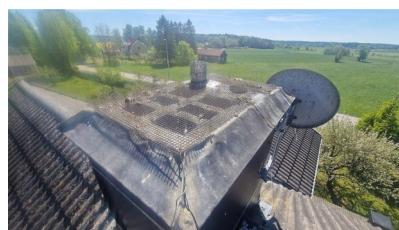
Skorstenen saknar väderskydd.

Väderskydd kan monteras för att skydda mot nederbörd som annars kan orsaka fuktskador och frostsprängning i skorstenen/ murstocken.

Plåt runt skorstenen har färgsläpp.

Vi rekommenderar att du kontaktar en plåtslagare för att ta reda på hur och om ett väderskydd ska monteras.

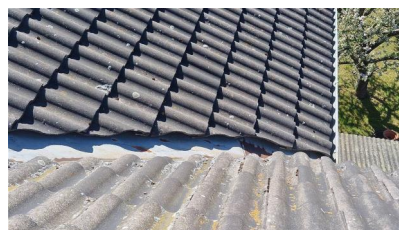
Äldre plåtar i ränndalar har rostangrepp. Risk finns att de med tiden kan få försämrad vattenavvisande förmåga.

Mossan på takets baksida rekommenderas att tvättas bort.

Nockbandstättning finns inte.

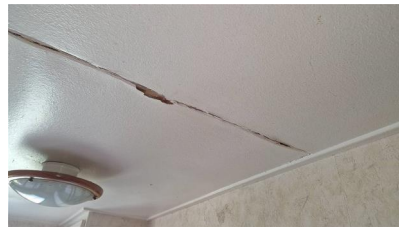
Färgsläpp och mindre svullnad finns i innertaket.

Ingen förhöjd indikation av fukt vid besiktningstillfället.

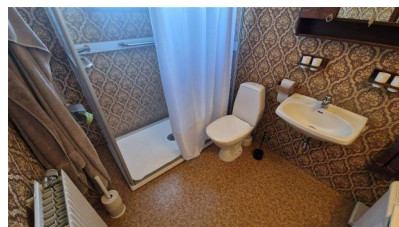
Våtutrymmet har äldre yt-/tätskikt.

Utrymmet är äldre och har passerat tiden för sin tekniska livslängd.

Golvbrunnen är inte besiktad då den är placerad under duschkabinen.

Rör genomföringar finns i golv till element.

Fuktindikering i utrymmet gav inga förhöjda fuktindikationer.

Renovering av utrymmet rekommenderas. Kontakta en behörig våtrumsentreprenör för en renovering. I samband med renoveringen bör omkringliggande konstruktioner kontrolleras för att upptäcka eventuella följdskador.

Fram tills en renovering kan ske bör duschkabinen fortsatt användas.

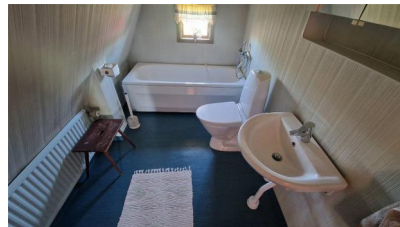
Våtutrymmet har äldre yt- och tätskikt och bedöms ha passerat sin tekniska livslängd.

- Våtrumstapet är otät i skarvar och har släppt från underlaget.
- Fönster är olämpligt placerat i plats för bad.
- Rör genomföringar finns i golv till element.
- Äldre rostig gjutjärnsbrunn.

Fuktindikering i utrymmet gav inga förhöjda fuktindikationer.

Renovering av utrymmet rekommenderas och bör utföras av behörig våtrumsentreprenör enligt gällande branschregler. Vid renovering bör även omkringliggande konstruktioner kontrolleras för att identifiera eventuella följdskador.

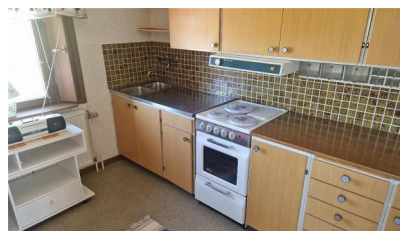
Fuktskydd saknas i diskbänksskåp och under kyl/frys.

Utan fuktskydd är det svårt att upptäcka läckage från rörledningar. Vatten kan då tränga in i omkringliggande konstruktioner och orsaka fuktskador.

För att upptäcka eventuella läckage, installera ett fuktskydd.

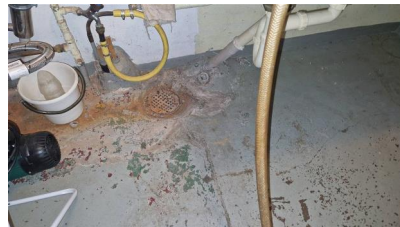
Gjutjärnsbrunnen är rostangripen.

Det finns risk att golvbrunnen rostar sönder med fuktskador som följd.

Sprickor och färgsläpp finns i betonggolv enligt förväntan sett till husets ålder.

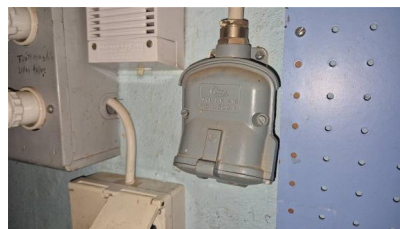
3-fasuttag i metall finns.

Denna typ av uttag tillverkas inte längre då de anses medföra en stor risk för personskada.

Kontakta en elektriker för kontroll och åtgärd.

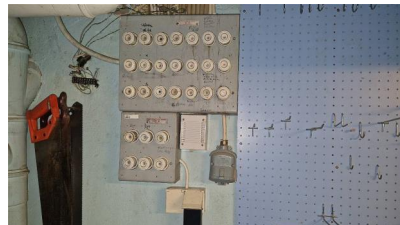
Jordfelsbrytare finns ej.

Det finns inget krav att hus byggda före år 2000 ska ha jordfelsbrytare. Jordfelsbrytaren minskar dock risken för personskador och brand orsakade av elanläggningen.

Kontakta en elektriker för kontroll och åtgärd.

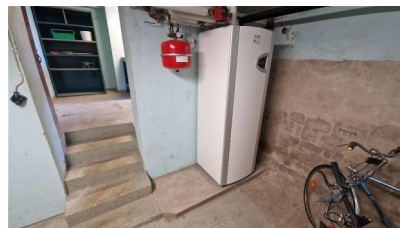
Golvbrunn finns inte.
