# Besiktningsprotokoll

Anticimex Försäkringsbesiktning i samarbete med Fastighetsbyrån

| Fastighetsadress:<br>Axvägen 8 | |

| Besiktningsdatum:<br>2025-05-22 | Protokollnummer:<br>69016200 |

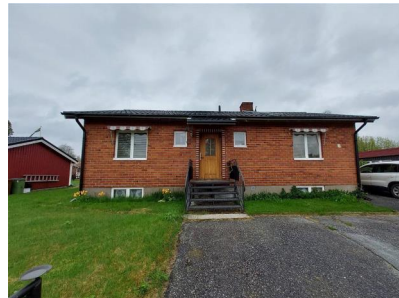
Marken lutar mot huset. Svackor i marken förekommer och baksidan av huset är i olika marknivåer.

Detta innebär en ökad fuktbelastning mot grunden vilket i sin tur kan orsaka fuktskador i huset.

Växter finns i anslutning till grundmur.

Området närmast huset rekommenderas att vara fritt från växtlighet.

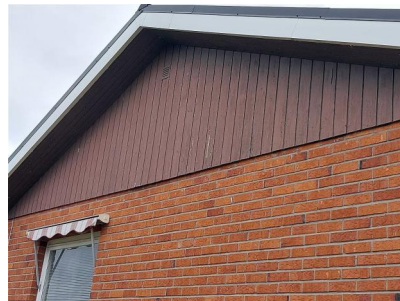
Fasadpanelen är i behov av målning/underhåll eller byte då färgsläpp, torrsprickor och mindre rötskador finns.

För att öka livslängden på fasadbeklädnaden rekommenderas målning och underhåll. I samband med ommålning rekommenderas att de rötskadade panelbrädorna byts ut.

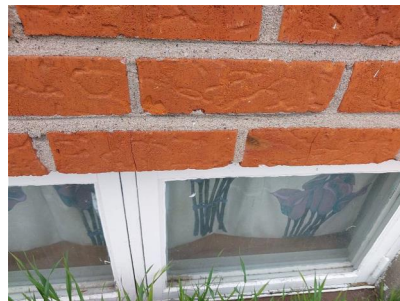
Enstaka mindre sprickor finns i tegelfasaden.

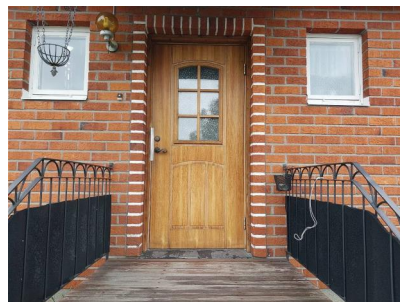
Ytterdörren är i behov av målning/underhåll.

För att öka livslängden på dörr rekommenderas målning och underhåll.

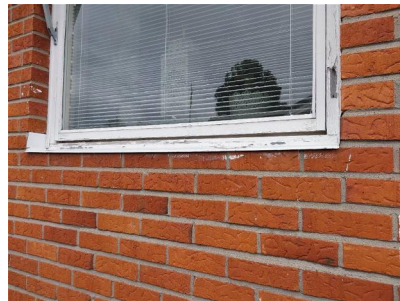
Alla äldre fönster är i behov av varierad målning/underhåll då torrspäckor, kit- och färgsläpp förekommer.

Fönsterbågar och fönsterkarmar där målningsbehov finns riskerar att få fukt- och rötskador på grund av sämre vattenavvisande förmåga.

Spricka finns i ett källarfönster i förråd 1.

För att öka livslängden på fönster rekommenderas målning och underhåll. alt byte.

Kontakt med glasmästare rekommenderas.

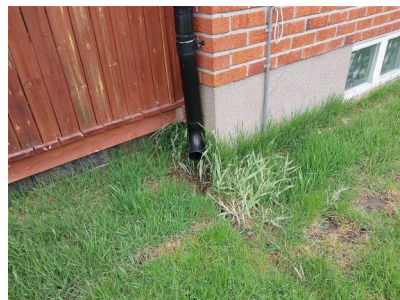
Några stuprör avslutas nära husgrunden.

Stuprör som avslutas intill husliv (ovan mark) kan medföra en ökad fuktbelastning på grundmur/sockel med fuktrelaterade skador som följd.

Var noga med att leda bort takavattningen kring sockel och grund vår, sommar och höst rekommenderas.

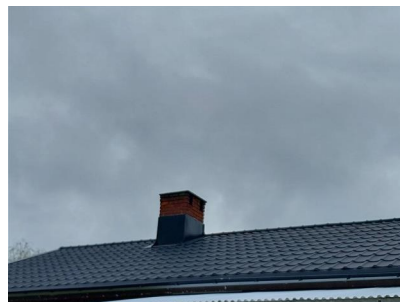
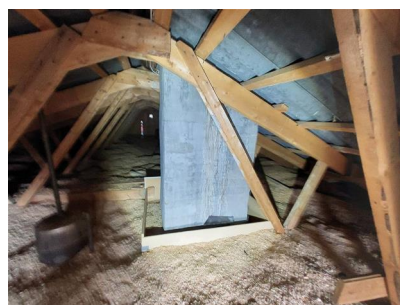
Skorstenen saknar väderskydd.

- Rinnmärken finns kring murstocken inne i kallvinden.

Väderskydd kan monteras för att skydda mot nederbörd som annars kan orsaka fuktskador och frostsprängning i skorstenen/ murstocken.

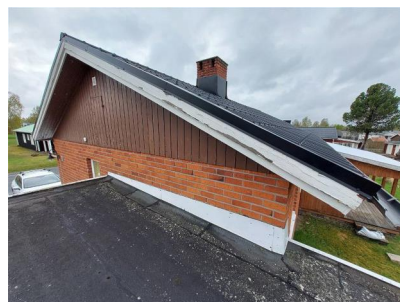
Underspikning, hängbrädor och vindskivor är i behov av målning/underhåll.

Rekommenderar underhåll av träkonstruktioner kring taket.

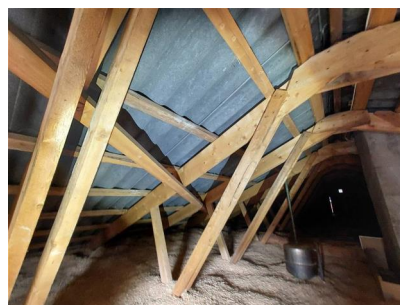
Äldre eternitpannor finns kvar under plåttaket.

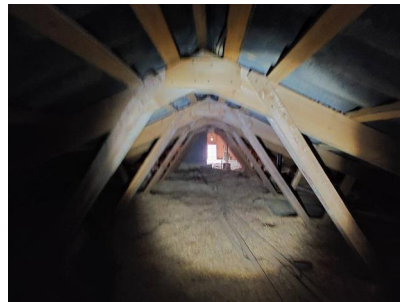
Underlagstak/kondensskydd saknas men äldre tak finns kvar.

När kondensskydd saknas finns en ökad risk för fuktskador i de omkringliggande konstruktionerna.

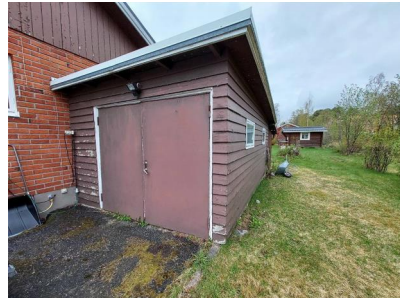
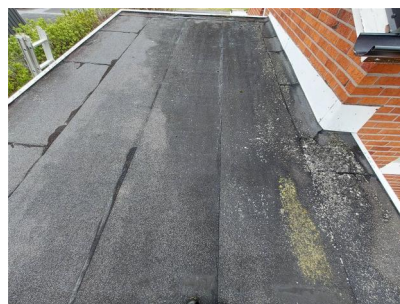
Takpappen är äldre. Laverpåväxt finns på papptaket.

Tätskiktet på ett platt/låglutande tak har enligt vår bedömning en begränsad livslängd. Eftersom takpappen är äldre har det ett minskat motstånd mot vattengenomträngning. Detta i sin tur kan leda till att takkonstruktionen drabbas av fuktskador.

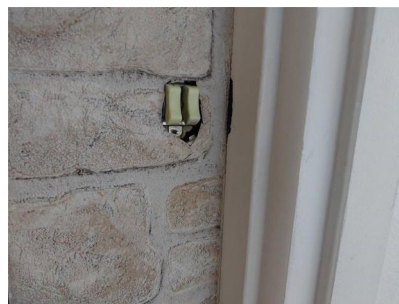
- Dörr till källare saknas.
- Trasig strömbrytare vid trappan.

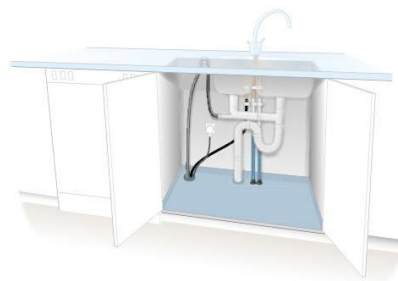
Fuktskydd saknas i diskbänksskåp.

Utan fuktskydd är det svårt att upptäcka läckage från rörledningar.

För att upptäcka eventuella läckage, installera ett fuktskydd.

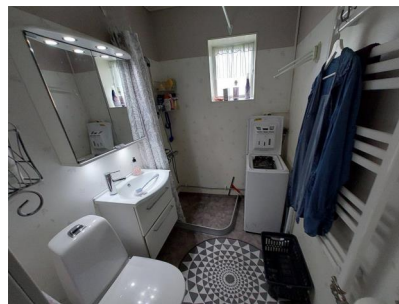
-Golvbrunnen är placerad för nära vägg.

-Rörgenomföring finns i golv.

Det finns risk att tätskiktet inte har kunnat anslutas på rätt sätt, vilket kan leda till fuktskador.

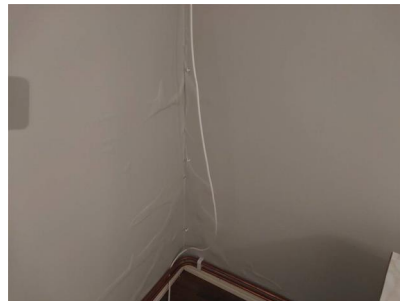
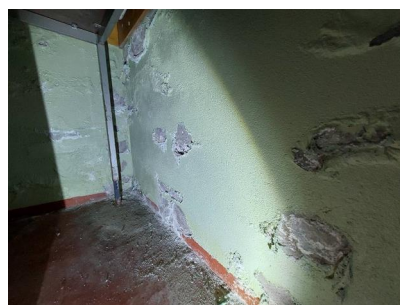
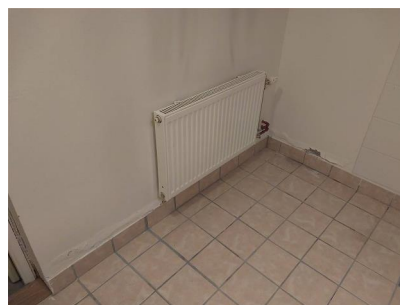
Utvändigt fuktskydd är äldre än 20 år.

-Puts- och färgsläpp finns på källarväggar finns i flera rum i källaren. tex förråd, passage, duschrum och pannrum och gillestugan. Puts och färgsläpp finns både mot ytter- och även mot innerväggar. Detta betyder att de finns fuktpåslag från marken och kring källargrunden periodvis. Inga förhöjda fuktindikationer uppmättes vid dagens kontroll.

Eftersom källarens utvändiga fuktskydd (dagvattenssystem, dräneringssystem samt källarytterväggarnas utvändiga fuktskydd) är äldre än 20 år, vilket betraktas som dessa delars genomsnittliga tekniska livslängd. Puts- och färg som släppt från underlaget invändigt på källarytterväggarna är ett tecken på att källarens utvändiga fuktskydd inte längre fungerar tillfredsställande.

För att åtgärda detta måste källarens utvändiga fuktskydd förbättras. Läs Anticimex faktablad om källare för tips och råd.

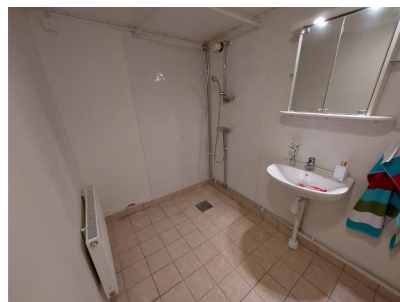
Ojämnt monterade klinkerplattor. Svackor kan finnas mellan plattor.

Detta ökar risk för att vatten blir stående i golvets lågpunkter, vilket kan orsaka missfärgningar på klinker/fogar samt att "unken" lukt uppstår.
