# Besiktningsprotokoll

Anticimex Försäkringsbesiktning i samarbete med Fastighetsbyrån

| Fastighetsadress:<br>Trevebovägen 18 | |

| Besiktningsdatum:<br>2025-05-19 | Protokollnummer:<br>69009347 |

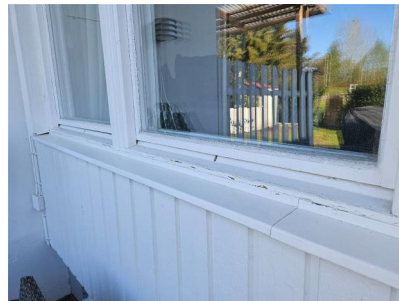
### Utvändigt / Fönster

Fönster är i behov av målning/underhåll.

Fönsterbågar och fönsterkarmar där målningsbehov finns riskerar att få fukt- och rötskador på grund av sämre vattenavvisande förmåga.

För att öka livslängden på fönster rekommenderas målning och underhåll.

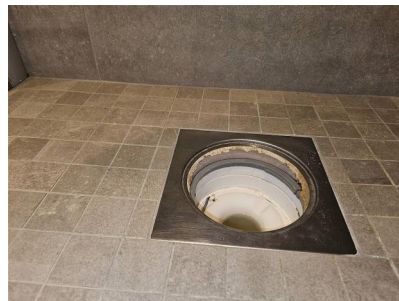
### Övre plan / Dusch/Toalett

Golvbrunnen är placerad för nära vägg.

Det finns risk att tätskiktet inte har kunnat anslutas på rätt sätt, vilket kan leda till fuktskador.

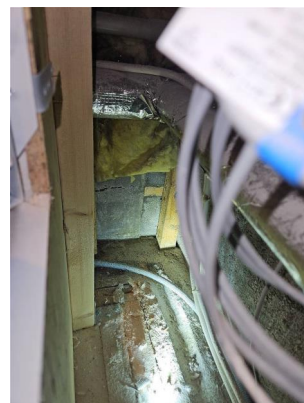
Vid kontroll av konstruktion uppmättes fuktvärden under kritisk nivå för mikrobiell tillväxt och normal lukt upplevdes.

Källargrundmurar med påreglade ytterväggar.

Fuktkvoten uppmättes till mellan 8-9 % och normal lukt kunde kännas i golv/vägg vinkel.

Befintliga påreglade väggar och eventuella väggsyllar riskerar att drabbas av fuktskador på grund av naturlig fuktpåverkan. Detta i sin tur kan leda till mikrobiella skador (angrepp av mikroorganismer) som kan resultera i att mikrobiell lukt sprids till boendemiljön. Om regler/syllar är tryckimpregnerade kan även en kemisk lukt förekomma.

Kontroll av konstruktionen är utförd i allrum via en befintlig lucka i väggen samt i vin/matkällaren där fuktkvot mättes i syll i underkant väggen.
