# Besiktningsprotokoll

Anticimex Försäkringsbesiktning i samarbete med Fastighetsbyrån

| Fastighetsadress:<br>Vindevägen 8 | |

| Besiktningsdatum:<br>2025-05-20 | Protokollnummer:<br>68994008 |

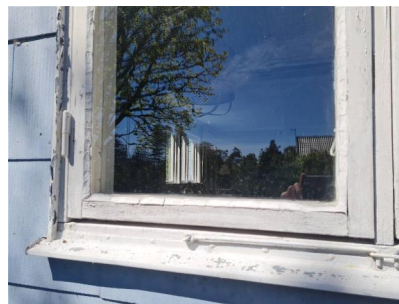
Fönster är i behov av målning/underhåll.

För att öka livslängden på fönster rekommenderas målning och underhåll.

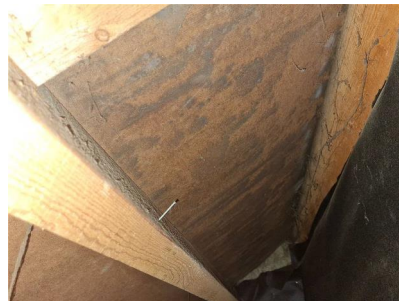
Vid kontroll av vinden har fuktvärden under kritisk fuktnivå för mikrobiell tillväxt uppmätts, dock finns mikrobiell påväxt på underlagstak.

Fuktkvoten i underlagstak/takbjälkar uppmättes till 8 %.

Den upptäckta mikrobiella påväxten på underlagstaket är ett tecken på att vinden har tillförts eller tillförs fukt inifrån bostaden. Observera att besiktning av bostadens ventilationssystem inte har ingått i uppdraget.

För att komma tillrätta med detta kan fukttillförseln inifrån bostaden behöva minskas. Det kan göras genom att ventilationen i bostaden förbättras samt att eventuella otätheter i vindsbjälklaget (tak-/väggvinklar, taklucka med mera) tätas. Läs Anticimex faktablad om ouppvärmda vindsutrymmen för tips och råd.

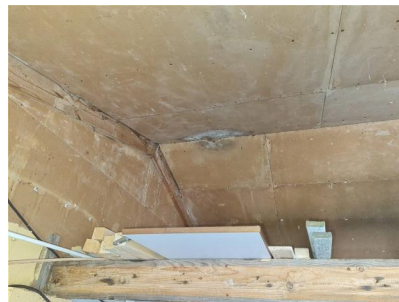
Torr fuktfläck i innertak, fläcken uppstod på grund av tidigare otätheter i yttertak som nu är provisoriskt åtgärdat.

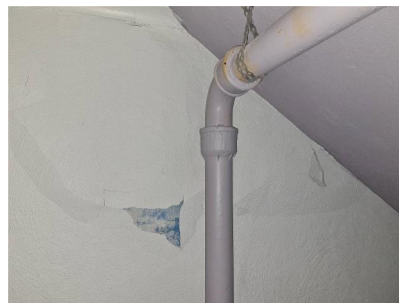
Puts släpper från underlaget. Detta beror på att underlaget inte är anpassat för puts.

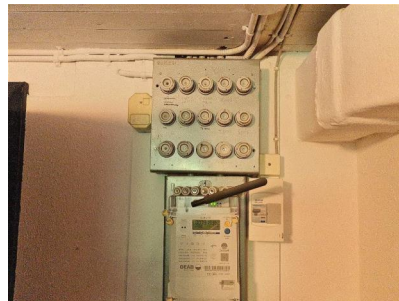
- Gruppförteckning över elcentralen saknas.

"Gruppförteckning" är en lista som ska vara placerad vid elcentralen. Den visar vilka säkringar som är anslutna till vilka armaturer, vägguttag och apparater. Den är också till för att underlätta vid felsökning och elarbeten.
