# Besiktningsprotokoll

Anticimex Försäkringsbesiktning i samarbete med Fastighetsbyrån

| Fastighetsadress:<br>Ebbarp Nymansgården 1 | |

| Besiktningsdatum:<br>2025-03-25 | Protokollnummer:<br>68917195 |

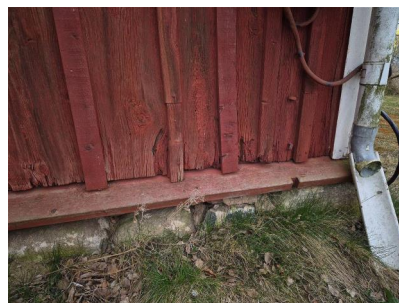
Några panelbrädor har skador.  
Fasadpanelen/yttre trä är bitvis i behov av målning/underhåll.

Fasadbeklädnad, takfot, vindskivor, entréveranda och träkonstruktioner där målningsbehov finns riskerar att få fukt- och rötskador på grund av sämre vattenavvisande förmåga. För att öka livslängden på dessa träkonstruktioner rekommenderas målning och underhåll. I samband med ommålning rekommenderas att de skadade panelbrädorna byts ut/lagas.

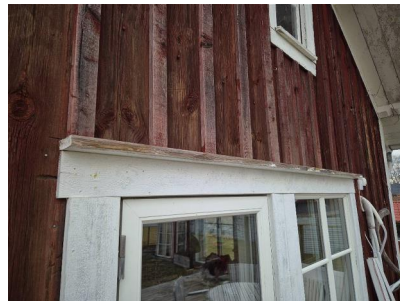
Överbleck/trä lutar fel vid altan.

När det lutar åt fel håll finns risk att vatten rinner in i väggen vilket i sin tur kan leda till fuktskador i väggkonstruktionen.

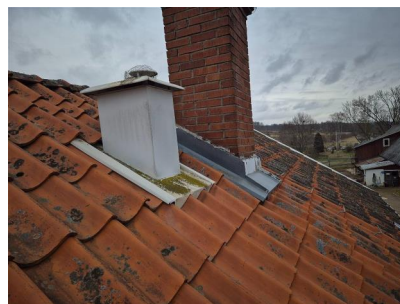
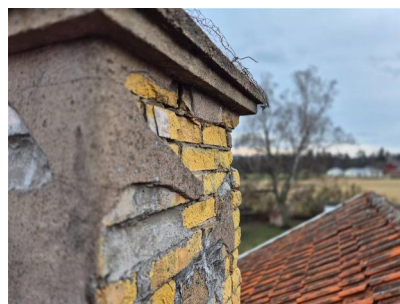
Yttertaket är äldre.

Takpannor, plåtdetaljer, genomföringar, skorstenar och underlag (sticketak) är äldre. Glipande plåtar och trasiga tegelpannor samt att svackor på taket förekommer. Eftersom husets taktäckning är äldre, och visar på brister, har det ett minskat motstånd mot vatteninträngning. Detta i sin tur kan leda till fuktskador på träläkt och vidare ner i underliggande konstruktioner.
