# Besiktningsprotokoll

Anticimex Försäkringsbesiktning i samarbete med Fastighetsbyrån

| Fastighetsadress:<br>Soldattorpsvägen 3 | |

| Besiktningsdatum:<br>2025-05-19 | Protokollnummer:<br>69009070 |

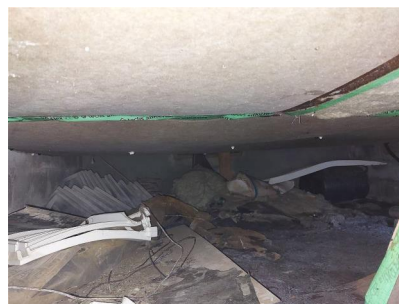
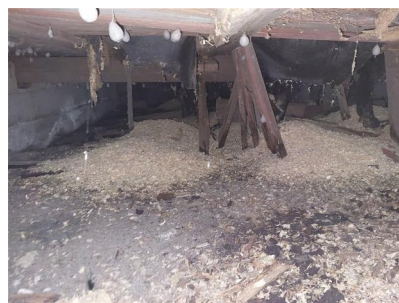
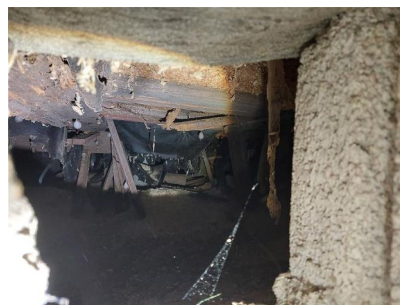
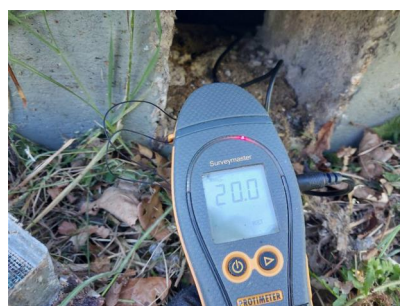
Kontroll av krypgrunden kunde endast utföras via mindre del under gästrum samt via ventilglugg. Där uppmättes fuktvärden över kritisk nivå för mikrobiell tillväxt och mikrobiell lukt upplevdes. Rötskador noterades i bjälklagets undersida/blindbotten. Kutterspån och bjälklag har till delar rasat ned till marken. Stöttor och träkonstruktioner mot marken är under mikrobiell nedbrytning.

Uteluftsventilerade krypgrunder med bjälklag av organiskt material har ofta fuktskador på grund av naturlig fuktpåverkan. Lukten som känns i krypgrunden kan också spridas till boendemiljön. Fuktkvoten uppmättes till 20 % via ventilglugg.

Risk för mikrobiell tillväxt föreligger om fuktkvoten överstiger 17 %.

Vi rekommenderar en fördjupad undersökning för att bedöma orsak och omfattning.

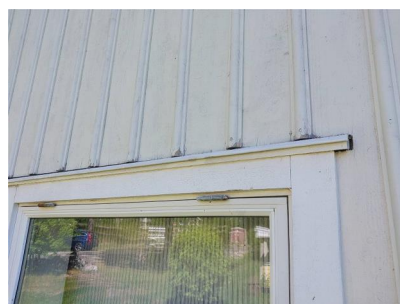
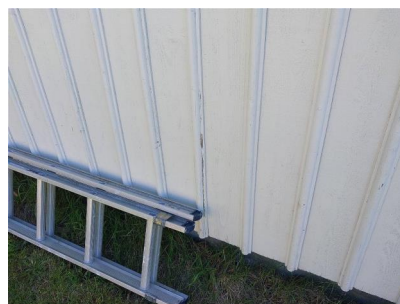
- Fasadbeklädnaden har färgsläpp och torrsprickor lokalt.

Fasadbeklädnad och träkonstruktioner där målningsbehov finns riskerar att få fukt- och rötskador på grund av sämre vattenavvisande förmåga.

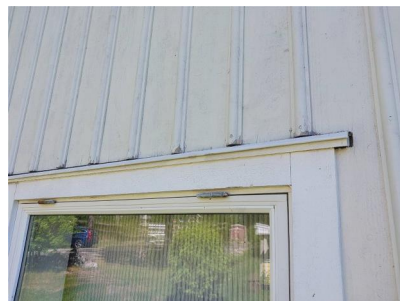
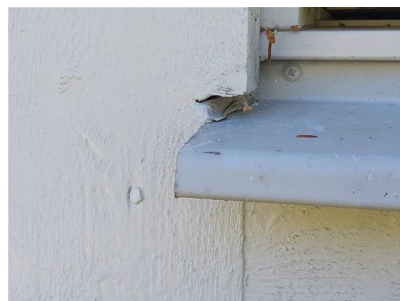
- Fönsterbleck/överbleck saknar uppvik och är till viss del otäta mot anslutande fasad. (Delvis tätade med mjukfog).

Eftersom fönsterblecken är otäta finns risk att vatten rinner in i väggen vilket i sin tur kan leda till fuktskador i väggkonstruktionen.

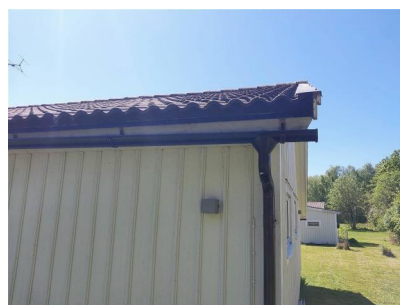
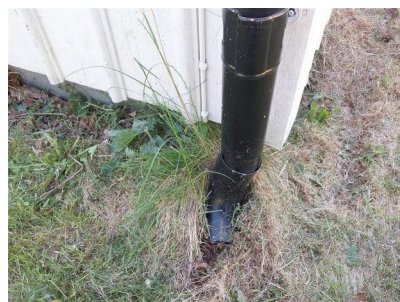
- Långt avstånd mellan tätäkning och hängrännor.

Med för långt avstånd mellan tak och hängrännor finns risk att regnvatten missar hängrännor vilket i sin tur kan leda till fuktskador på fasad och sockel. Säkerställ att avståndet är ändamålsenligt.

- Stuprör är inte anslutet till markledning.

Stuprör som inte är anslutet till markledning kan medföra en ökad fuktbelastning på grundmur/sockel som i sin tur kan leda till fuktrelaterade skador.

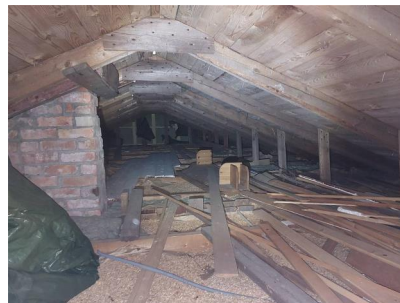
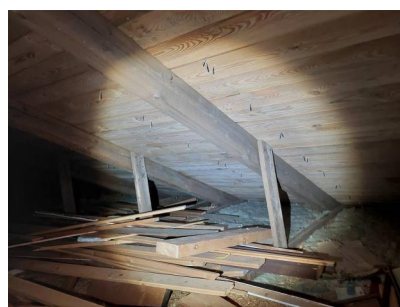
- Mikrobiell påväxt finns på underlagstaket.

Detta kan vara ett tecken på att vinden tillförs fukt inifrån bostaden. Observera att besiktning av bostadens ventilationssystem inte har ingått i uppdraget. Fuktkvotmätning bedöms inte relevant med tanke på årstiden.

För att komma tillrätta med detta kan fukttillförseln inifrån bostaden behöva minskas. Det kan göras genom att ventilationen i bostaden förbättras samt att eventuella otätheter i vindsbjälklaget (tak-/väggvinklar, taklucka med mera) tätas.

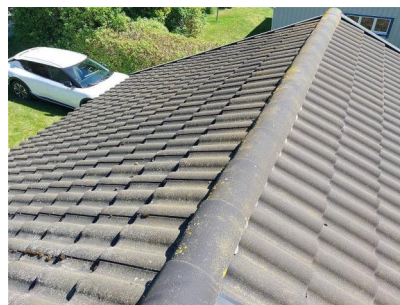
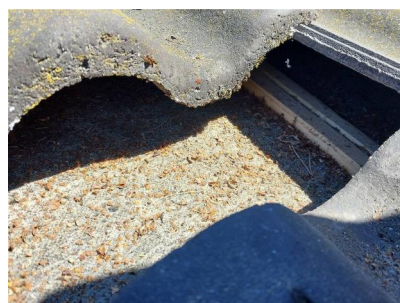
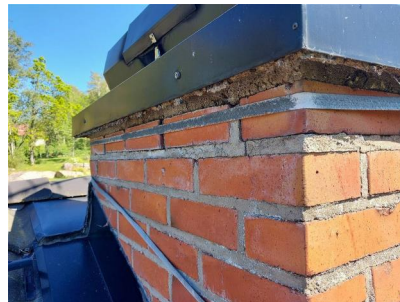
- Strö/bärläkt är tunnare i dimension mot vad tillverkaren rekommenderar.
- Löv/skräp finns under takpannor.
- Underlagsduken upplevs till delar som sliten.
- Mjukfog mellan plåt och fogar har torrsprickor och kan vara otät. Visst fogsläpp finns i murverk.

Ovan nämnda brister kan leda till fuktskador på träläkt och takkonstruktionen, vilket kan resultera i mikrobiella skador (angrepp av mikroorganismer).

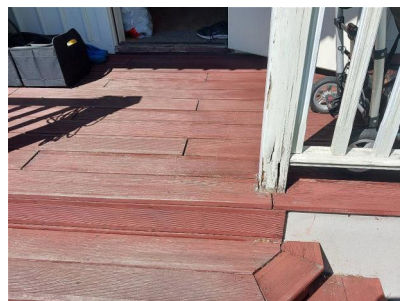
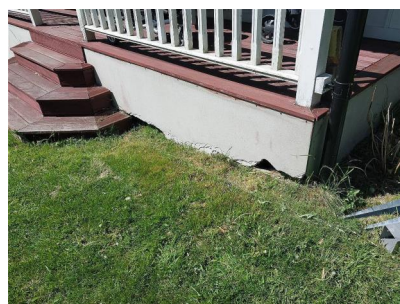
- Altanräcke är rötskadat.

De upptäckta rötskadorna kan bero på olika saker, exempelvis bristfälligt underhåll och målning. Vilket ökar att risken för att rötskador uppstår.

Enligt uppgift från fastighetsägare skulle rötskadad konstruktion bytas ut innan försäljning. Även sockelskivor skulle demonteras.

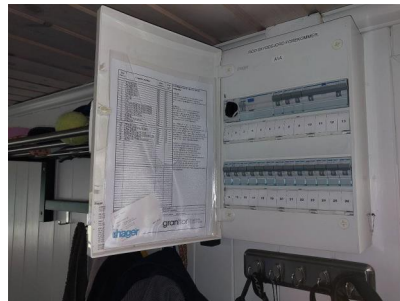
- Jordfelsbrytare finns installerad vid elcentralen.

- Gruppförteckning finns invid elcentralen.

- Vid funktionskontroll av jordade eluttag noterades inga avvikelser.

Enstaka friskluftsventiler kan med fördel kompletteras samt mekanisk frånluftsfläkt i våtrum för att säkerställa god ventilation.

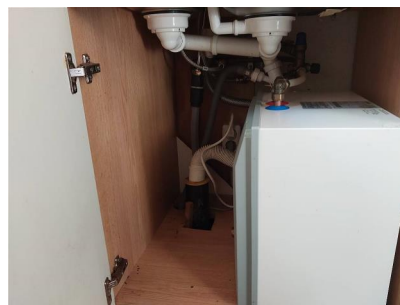
- Fuktskydd saknas i diskbänksskåp samt under vitvaror. Skvallerfunktion saknas i sparksockel/golvsockel vid diskmaskin.  
- Varmvattenberedaren är olämpligt placerad.

När varmvattenberedaren finns i ett utrymme utan tätskikt med uppvik ökar risken för fuktrelaterade skador i omkringliggande konstruktioner vid ett läckage.

För att upptäcka eventuella läckage, installera ett fuktskydd/tätskikt med täta genomföringar.

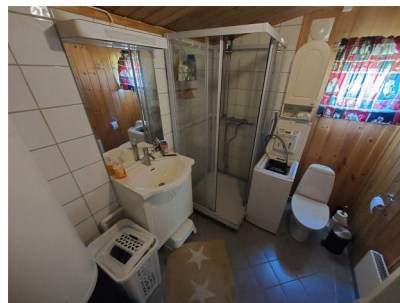
- Golvbrunnen var vid besiktningstillfället inte besiktningsbar i sin helhet då den är placerad under befintlig duschkabin.

Golfallet har kontrollerats med stålcula och bedöms som tämligen plant. Vissa brister finns i golvbeläggningen som fogsläpp och enstaka klinkerplattor saknas. Väggbeklädnad (träpanel) är till viss del olämplig i utrymme där vattenbegjutning förväntas.

- Rörgenomföringar förekommer i golv.

Eftersom funktionen, som innebär att ytskiktet/tätskiktet ska vara vattentätt, kan vara nedsatt finns en ökad risk att vatten tränger igenom ytskiktet/tätskiktet med vattenskador i omkringliggande konstruktioner som följd.

För att kunna kontrollera och bedöma golvbrunnen och tätskiktets anslutning, måste den vara tillgänglig och rengjord.

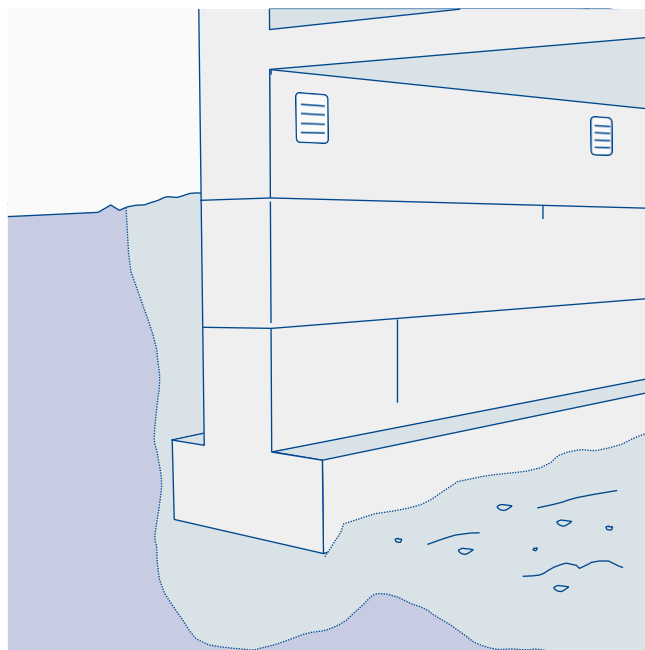
När varm luft ventileras in i en kall krypgrund, kyls luften ned och kondensation uppstår. Det kan i sin tur leda till fukt- och mögelskador.
