# Besiktningsprotokoll

Anticimex Försäkringsbesiktning i samarbete med Fastighetsbyrån

| Fastighetsadress:<br>Arrendegatan 55 | |

| Besiktningsdatum:<br>2025-05-22 | Protokollnummer:<br>68994494 |

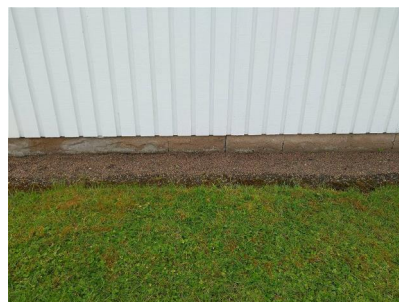
- Garagesockelns puts behöver bättras på.

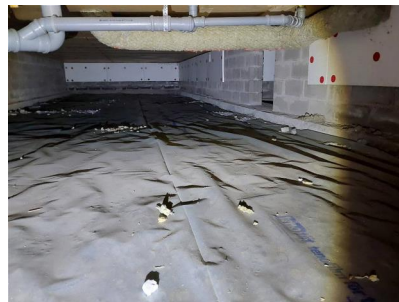
- En krypgrund är en s.k. riskkonstruktion då den delar av året riskerar att utsättas för fuktnivåer som kan leda till mikrobiell tillväxt i utrymmet, vilket i sin tur kan innebära fuktrelaterade skador. Fuktpåverkan i grunden kan medföra avvikande lukt i boendemiljön.

Tillväxt av mikroorganismer kan ske vid en relativ luftfuktighet (RF) om 75 % vilket motsvarar fuktkvoten (FK) 17 % i trämaterial. FK uppmättes till 11-12 % och normal lukt upplevdes i grunden.

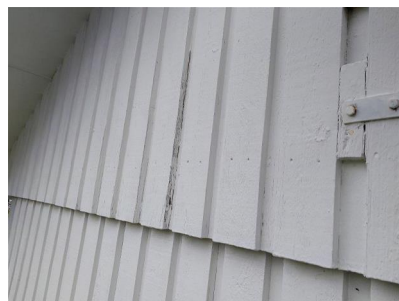
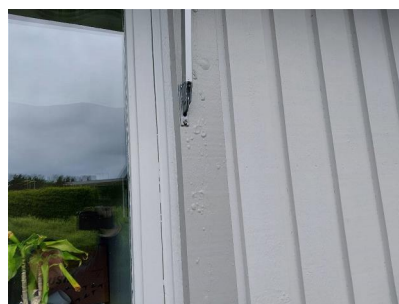
- Delar av fasadpanelen är i sämre skick. Främst på södra gavelspetsen, men ytterligare brädor som behöver bytas ut kan eventuellt påträffas vid framtida underhållsarbeten.
- Foderbrädorna vid vissa fönster har färgblåsor.

Vi rekommenderar att snickare anlitas för åtgärd av fasadens rötskador. Det är då viktigt att även bakomliggande konstruktion kontrolleras för att kunna upptäcka och åtgärda eventuella följdskador.

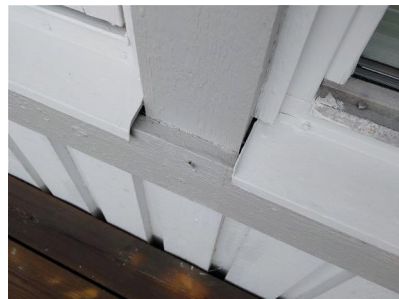
- Otätheter noterades där plåtbleck ansluter mot fasaden.
- Dörren på garagets baksida saknar tröskelbleck.
- Äldre isolerkassetter förekommer.

Otätheter i anslutning till fönster och dörrar innebär risk att vatten tränger in eller har trängt in i bakomliggande konstruktioner.

Äldre isolerkassetter tappar med tiden ofta tätningen mellan glasen vilket kan leda till att de blir missfärgade.

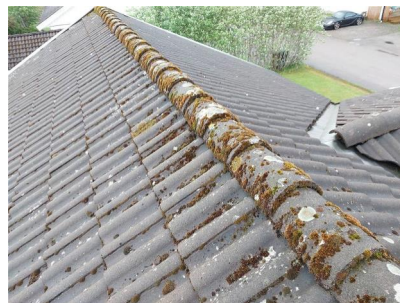
- Taktäckningen är ålderstigen.
- Mosspåväxt förekommer på takpannorna.
- Underlagstaket består av träfiberskivor utan papptäckning.

När ett tak åldrats föreligger risk för läckagerelaterade skador i läkt och underliggande konstruktioner.

Träfiberskivor som underlagstak har ett begränsat motstånd mot eventuell fukt som tränger genom takpannorna. Det är därför viktigt att takpannorna är hela och ligger som de ska.

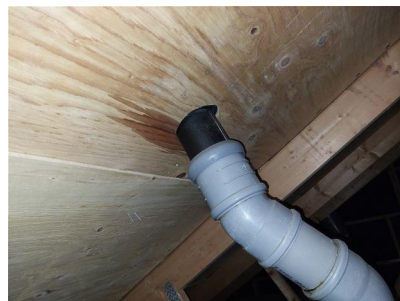
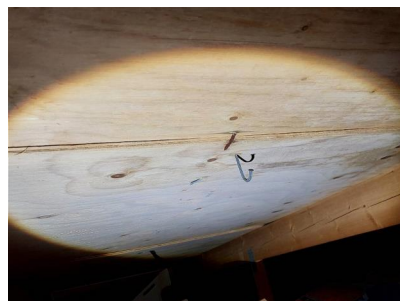
- Fuktanvisning noterades vid avloppsavluftarens genomföring i yttertaket.
- Mikrobiell påväxt (konvektionspåverkan) förekommer på underlagstaket ovan garagedelen samt vid det oisolerade taksprånget ovan entrédörren.

Konvektionspåverkan orsakas normalt sett av att det underliggande utrymmet har bristfällig allmänventilation vilket medför att inomhusproducerad fukt stiger mot kallvinden. Därav är påväxten rikligare just över garaget som inte har samma aktiva frånluftventilation som resten av huset. Det man kan göra är att säkerställa att garagets vindsbjälklag är tätt (även vid luckan) samt vid behov bruka aktiv frånluftventilation även i garaget, t.ex. om man parkerar fuktiga fordon eller vistas mycket där.

Fuktkvoten i takstolarna uppmättes till 9-10 % vilket är normalt för årstiden och under gränsvärde (17 %) för tillväxt av mikroorganismer.

Orsak till noterad fuktanvisning kontrolleras lämpligen av entreprenör.

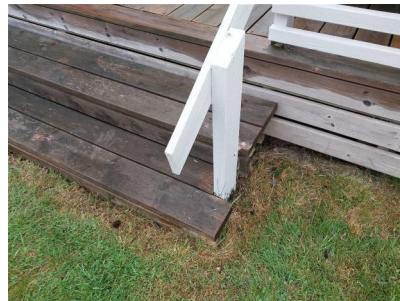
- Rötskada noterades nedtill i trapppräcket.

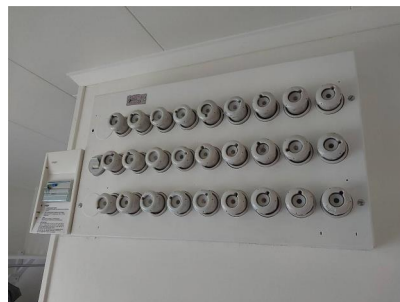
Elcentralen har gruppförteckning. Jordfelsbrytare finns.  
Inga avvikelser noterades vid stickprovsmässig funktionskontroll av jordade eluttag i kök och våtrum.

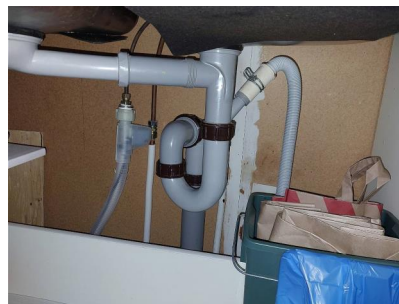
- Läckageskydd saknas i diskbänkskåpet. Batteridrivet fuktlarm kan med fördel installeras.
- Diskmaskinens avloppsslang är inte avlastningsförankrad och riskerar därav att släppa från sitt fäste.
- Svacka finns i innertaket där överskåp och stolpar tidigare plockats ned. Se även fastighetsägarens upplysningar.

Risk för fuktskador vid eventuellt läckage.

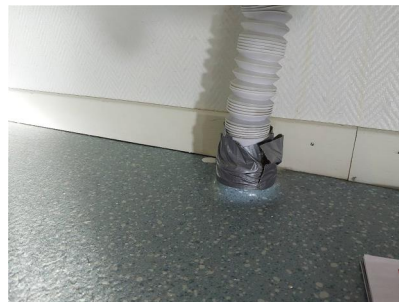
- Avloppsanslutningen till golvstosen är tejpad.

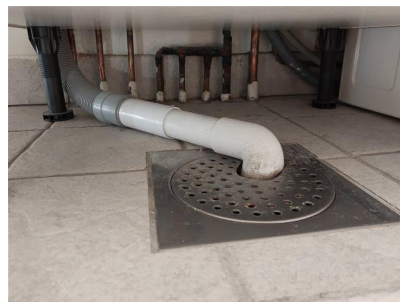
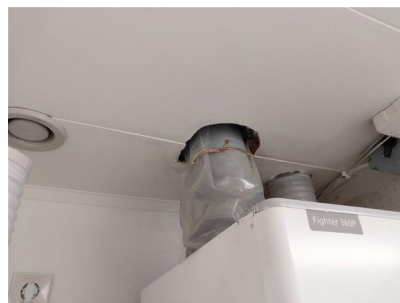
- Ålderstiget våtrum. Den äldre plastmattan under keramiken utgör tätskikt.
- Golvbrunnarnas klämringar är lösa.
- Otäthet finns där värmepumpens ventilationsrör är genomfört innertaket. Ångtät tejp bör monteras tätslutande mot konvektionsspärren (plastfolien ovan innertaket) för att hindra fuktberikad inomhusluft från att nå det kallare vindsutrymmet.

När våtrum är utförda enligt äldre standard och dessutom försämras med tiden föreligger risk för fuktrelaterade skador.
