**Fastighetsuppgifter**

Fastighetsbeteckning  
Hässelmara 1:312  
Adress  
Fridenvägen 18  
13960 Värmdö

**Besiktningsuppgifter**

## Bilaga 1 för kontroll av valda konstruktioner

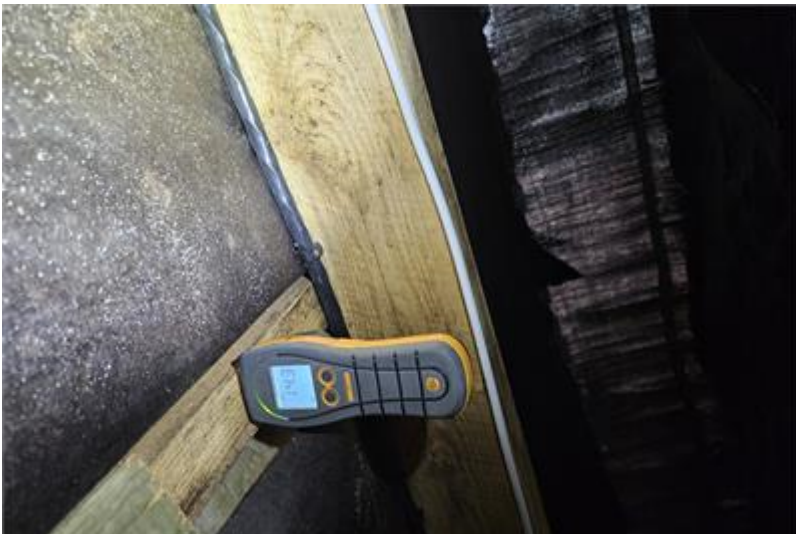
- I bjälklags undersida uppmättes en fuktkvot (FK) på 14,3%. Det kritiska gränsvärdet för mikrobiell tillväxt brukar anges till ca 15-17% fuktkvot (FK).
- En ytterst begränsad och ytlig mängd mikrobiell påväxt noterades på några ställen i bjälklags undersida.

- Grunden har försetts med undertrycksventilation för att hålla utrymmets klimat på gynnsamma nivåer. Det är däremot viktigt att regelbundet tillse att installationen fungerar tillfredsställande över tid.
- Notera att stickprovsmässig undersökning är utförd samt att mätvärden normalt sett kan variera över årstiderna. För att säkert fastställa konstruktionens kondition och fuktstatus måste en mer omfattande undersökning utföras.
