**Fastighetsuppgifter**

Hasseln 3

Stråkvägen 48

## **Bilaga till besiktningsprotokoll med förklaringar till bedömningssätt vid överlåtelsebesiktning**

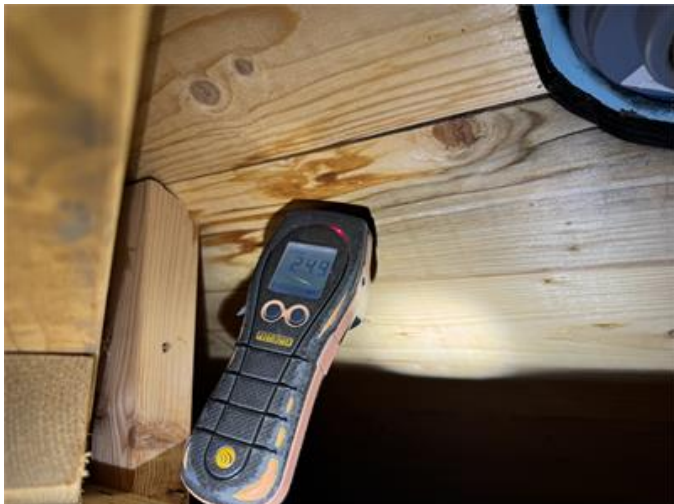
| Besiktningsresultat | | | | | |
|---|---|---|---|---|---|
| | | | X | | Lokalt finns några fuktrelaterade missfärgningar invid genomföringar och vid ett ställe uppmättes förhöjda fuktvärden, kontakt bör tas med fackman för kontroll. |

Takläckage vid genomföring.

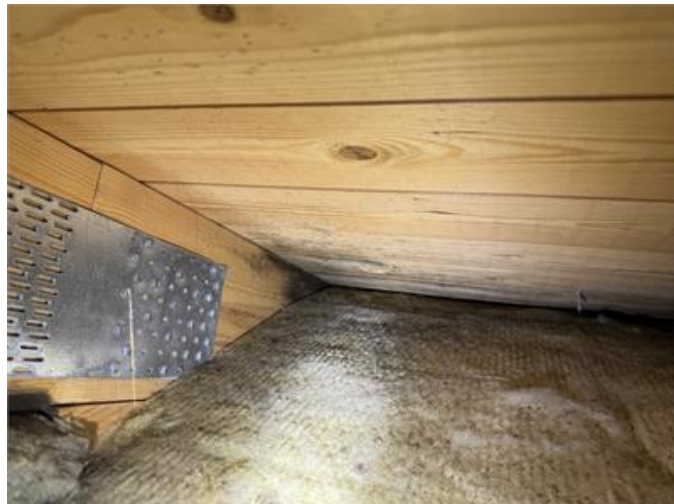
| Besiktningsresultat | | | | | |
|---|---|---|---|---|---|
| Vind | | X | | | Mikrobiell påväxt förekommer i begränsad omfattning, vilket bör kontrolleras regelbundet så att skadorna inte förvärras. Se även info på protokollets näst sista sida, pos. 3. Lokalt saknas luftspalt vid takfot, se bild. |

Bild visar mikrobiell påväxt.
