# Besiktningsprotokoll

Anticimex Försäkringsbesiktning i samarbete med Fastighetsbyrån

| Fastighetsadress:<br>Bäl Lillbäls 407 | |

| Besiktningsdatum:<br>2025-05-20 | Protokollnummer:<br>69016297 |

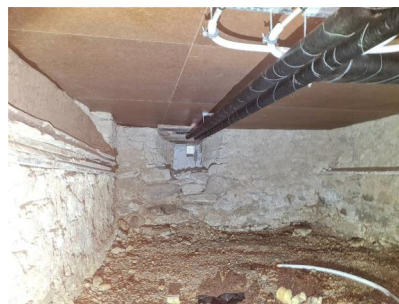
- Vid kontroll av krypgrunden uppmättes fuktvärden över kritisk nivå för mikrobiell tillväxt och mikrobiell lukt upplevdes. Det finns organiskt material på marken i form av bräddor som är kraftigt rötskadade. Det finns även andra bräddor utspridda i grunden som inte behöver vara där. Dessa bräddor bör tas bort.

Uteluftsventilerade krypgrunder med bjälklag av organiskt material har ofta fuktskador på grund av naturlig fuktpåverkan. Lukten som känns i krypgrunden kan också spridas till boendemiljön. Fuktkvoten uppmättes till 20-25 % i trossbottenbräddor.

I grunden finns en avfuktare men den är ej i drift och enligt fastighetsägare med osäker funktion.

Läs Anticimex faktablad om uteluftsventilerade krypgrunder för tips och råd.

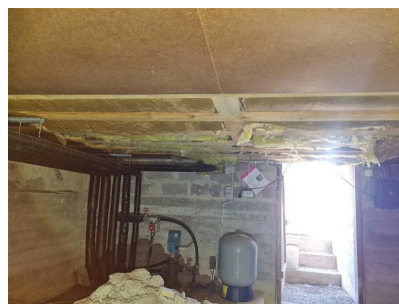
Flera trossbottenskvivor är borttagna på grund av att ett akvarium som fanns i vardagsrummet gick sönder för några år sedan och vatten rann ut på- och genom golvet ner till krypgrunden.

Fuktmätning i golvreglar visade liknande fuktvärden som i övriga grunden.

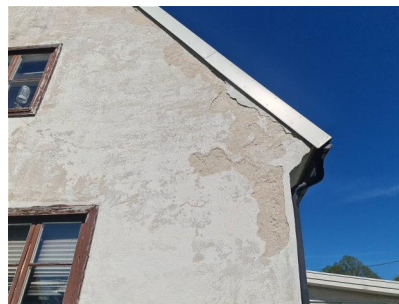
Putsad fasad har brister i form av putssläpp och sprickor.

Då den putsade fasaden har brister finns risk att vatten tränger in i putsen som sedan lossnar mer och mer.

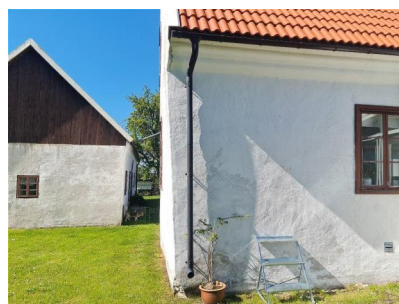
Ytterväggarna är uppmurade med kalksten, vilket är vanligt i äldre byggnader på Gotland. Ojämnheter och rörelser i muren kan förekomma över tid och bedöms som normala för denna typ av konstruktion.

I detta fall syns det mest på gavel som delvis lutar utåt och har en utbuktning.

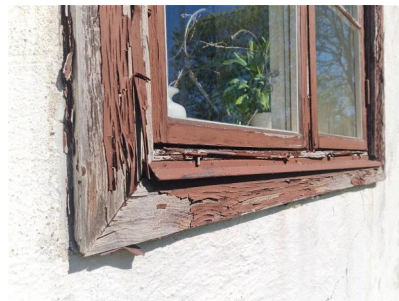
- Fönster har färgsläpp och torrsprickor.

Fönsterbågar och fönsterkarmar där målningsbehov finns riskerar att få fukt- och rötskador på grund av sämre vattenavvisande förmåga.

För att öka livslängden på fönster rekommenderas målning och underhåll.

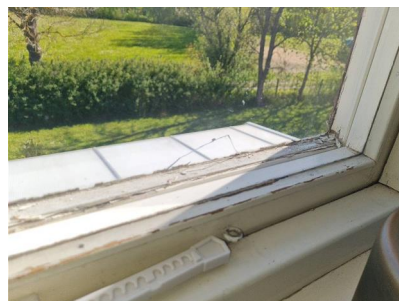
- Ett trasigt fönsterglas noterades.

Trasiga fönsterglas bör bytas ut.

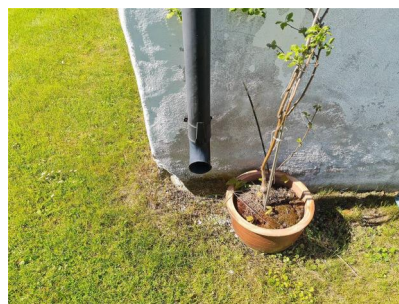
Stuprör avslutas nära husliv.

Stuprör som avslutas intill husliv (ovan mark) kan medföra en ökad fuktbelastning på grundmur/sockel/krypgrund med fuktnrelaterade skador som följd. Vi rekommenderar att man leder bort vattnet ca 3 meter från huset.

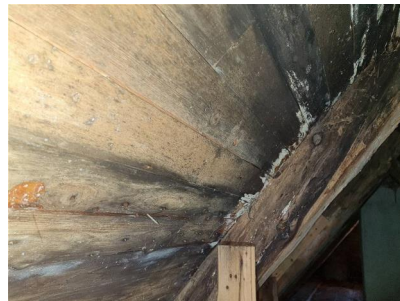
På vinden finns spår från tidigare läckage genom yttertaket. Dessa visar sig som missfärgning av underlagstak från mikrobiell påväxt. Det finns också mindre rötskador i takbjälkar.

Enligt fastighetsägare var detta orsaken till att yttertaket renoverades.

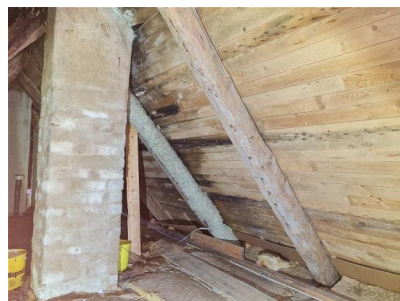
Vid kontroll av vinden uppmättes fuktvärden under kritisk fuktnivå för mikrobiell tillväxt och en normal lukt upplevdes. Fuktkvoten i underlagstak/takbjälkar uppmättes till 14 %.

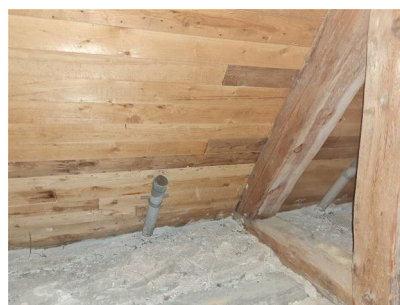
Vid kontroll av sidovind 1 & 2 uppmättes fuktvärden under kritisk fuktnivå för mikrobiell tillväxt och en normal lukt upplevdes. Fuktkvoten i underlagstak/takbjälkar uppmättes till 16 %.

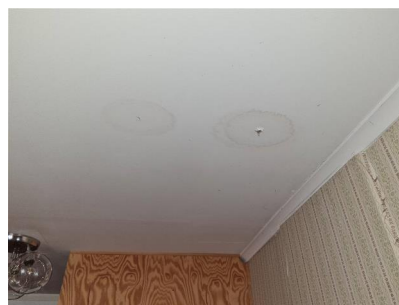
Torra fläckar i tak från det tidigare läckaget genom yttertaket.

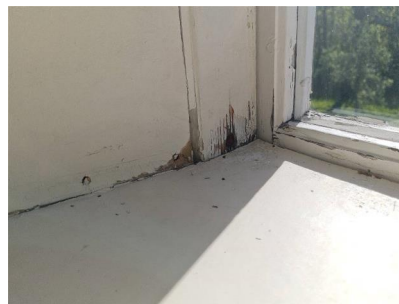
Fuktskador i fönster och fönstersmyg. Detta beror troligtvis på kondens på fönstrets insida och/eller att fönstret stått öppet vid regn.

Eftersom väggkonstruktionen består av sten är det ingen risk att detta leder till bakomliggande skador men skadorna kan göra att man behöver byta fönsteromfattning och i förlängningen också fönstret.

Liknande skador noterades på fler ställen i huset.

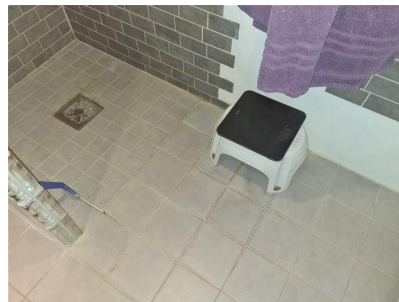
Golvutning är något bristfällig och vatten blir kvar en bit utanför duschhörn. Detta leder till missfärgning av kakelfogar men kan även leda till dålig lukt om vatten blir kvar stående under kakelplattorna.

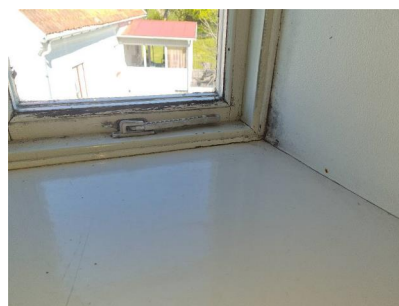
Torr fuktskada i fönster, se vidare under sovrums 1.

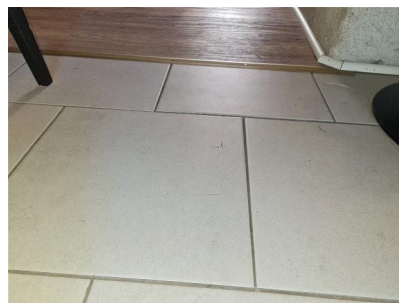
Flera klinkerplattor har sprickor och hålrumsljud. Detta på grund av att de släppt från underlaget.

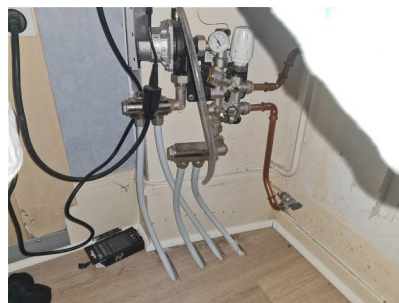
- Golvvärmefördelare finns under bänk.

Vid ett eventuellt läckage finns risk för skador i underliggande konstruktioner. För att snabbare upptäcka läckage kan man komplettera med ett vattenlarm.

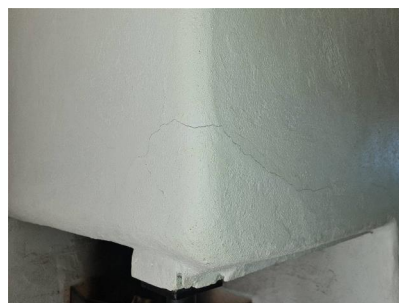
Mindre spricka i murstock.

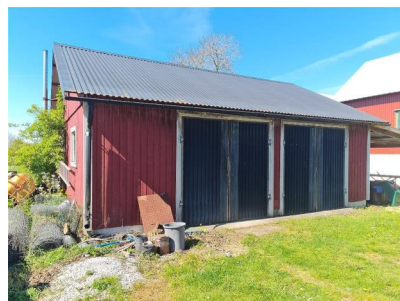
Garagebyggnad med ett visst utvändigt underhållsbehov.

Det gäller målning och underhåll av träkonstruktioner, dörrar och fönster.  
Leda bort vatten från stuprören en bit från byggnaden.  
Ta bort växt mot fasad på gavel.

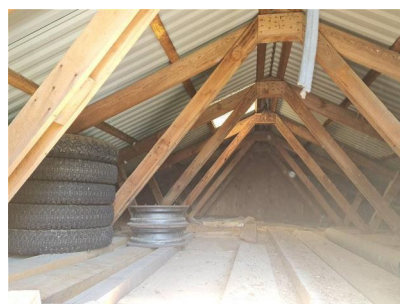
Det finns inget kondensskydd på plåttakets insida. Detta kan innebära att det vid ogynnsamma förhållanden bildas kondens på plåtens insida som sedan droppar ner på innertakskonstruktionen. Detta skulle då kunna leda till skador.

Vid kontroll av vinden uppmättes fuktvärden under kritisk fuktnivå för mikrobiell tillväxt och en normal lukt upplevdes.  
Fuktkvoten i underlagstak/takbjälkar uppmättes till 8 %.

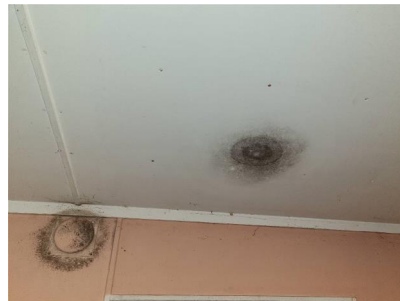
Torr fuktfläck i tak. Orsaken till denna kunde inte bestämmas vid besiktningen.

Fastighetsägare informerar att denna funnits i många år och har inte ändrat i omfattning.
