# Besiktningsprotokoll

Anticimex Försäkringsbesiktning i samarbete med Fastighetsbyrån

| Fastighetsadress:<br>Grönängsvägen 15 | |

| Besiktningsdatum:<br>2025-05-19 | Protokollnummer:<br>69023301 |

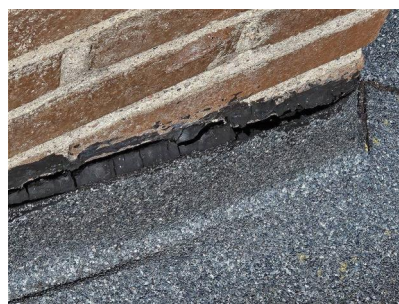
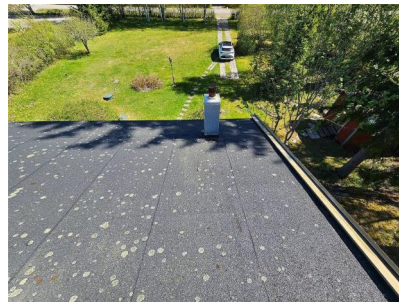
Takpappen är äldre.

Otättheter noteras vid uppvik vid skorsten.

Frostskadade tegelpannor noteras på skorsten.

Skorstenshuv finns inte på skorstenen

Tätskiktet på ett platt/låglutande tak har enligt vår bedömning en begränsad livslängd. Eftersom takpappen är äldre har det ett minskat motstånd mot vattengenomträngning. Detta i sin tur kan leda till att takkonstruktionen drabbas av fuktskador.

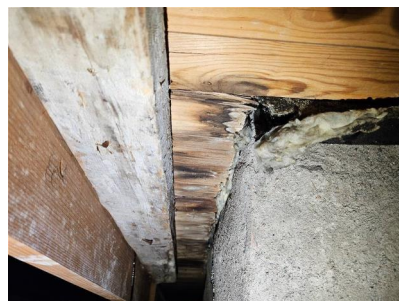
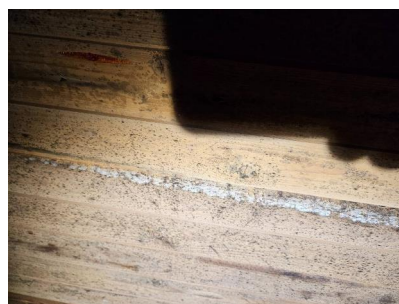
Mikrobiell påväxt finns på underlagstaket och lokal missfärgning förekommer vid skorsten.

Detta kan vara ett tecken på att vinden tillförs fukt inifrån bostaden och/eller uteluften.

Fuktkvoten uppmättes till 14% i missfärgningar vid skorsten.

Det finns risk för mikrobiell tillväxt om den relativa fuktigheten (RF) i den omgivande luften är över 75 %. I furuvirke motsvarar det en fuktkvot (FK) på 17 %.

Vi rekommenderar en fördjupad undersökning för att bedöma orsak och omfattning.
