# Besiktningsprotokoll

Anticimex Försäkringsbesiktning i samarbete med Fastighetsbyrån

| Fastighetsadress:<br>Vintergatan 4 | |

| Besiktningsdatum:<br>2025-05-22 | Protokollnummer:<br>69007358 |

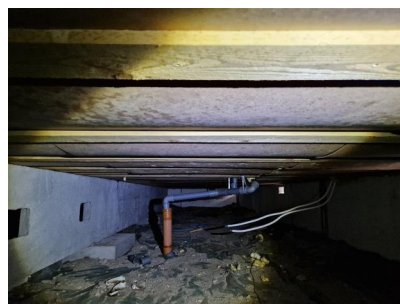
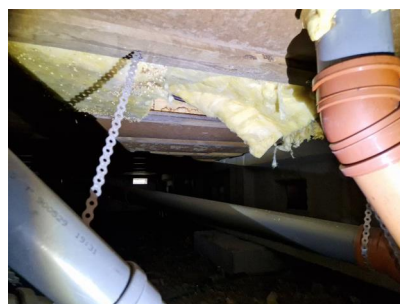
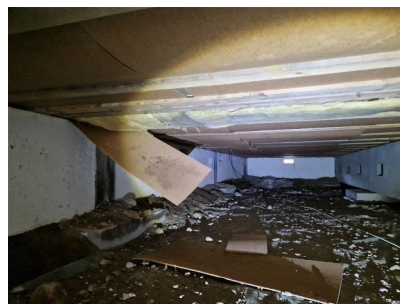
- Vid kontroll av krypgrunden uppmättes fuktkvoten till 15% i bärläkt och normal lukt upplevdes i utrymmet.
- Mikrobiell påväxt finns på blindbotten.
- Blindbottenskvivor har rasat ner vid ett par ställen.

Den mikrobiella påväxten indikerar att klimatet i krypgrunden har varit för fuktigt. Ett för fuktigt klimat i en krypgrund uppkommer på grund av det fukttillskott som kommer ifrån mark samt när utifrånkommande luftmassor kyls av i utrymmet när missgynnsam temperaturskillnad råder. Det rekommenderas en fuktgivare installeras för att kontrollera klimatet i grunden över tid. Visar det sig att ett för fuktigt klimat uppkommer rekommenderas att en installation av en krypgrundsavfuktare utförs.

Blindbottenskvivor behöver återmonteras för att undvika att isolering rasar ner.

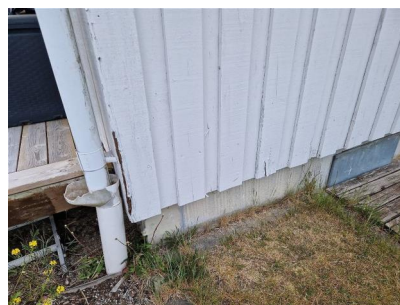
Rötskador finns i fasadpanel.

Det rekommenderas att rötskadat material byts ut och att bakomliggande konstruktion kontrolleras via en snickare.

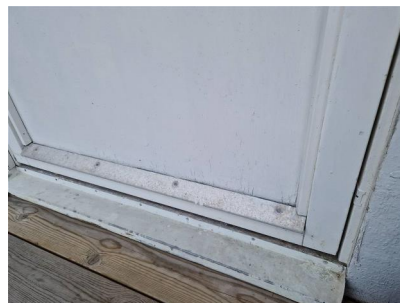
- Altandörrar är i behov av underhåll.
- Vid entrédörr är dörrbladet inte tät mot tätningslist, endast för upplysning.

Underhåll rekommenderas för att undvika skador.

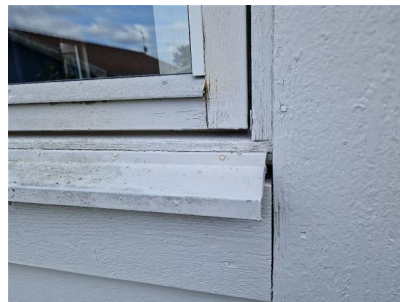
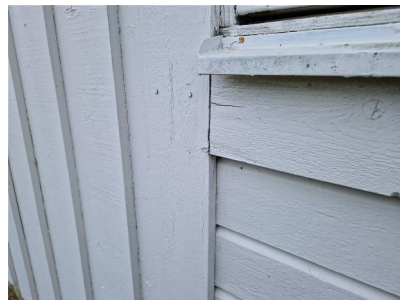
- Otät infästning av underbleck.
- Fönster är i behov av underhåll, mindre rötskada i foder.
- Äldre isolerfönster.

Otätheter medför en risk att vatten tränger in med fuktskador som följd.

När isolerfönster blir till åren ökar risken att de anlöper och att missfärgningar uppkommer mellan glasen.

Underhåll och byte av rötskadat foder rekommenderas.

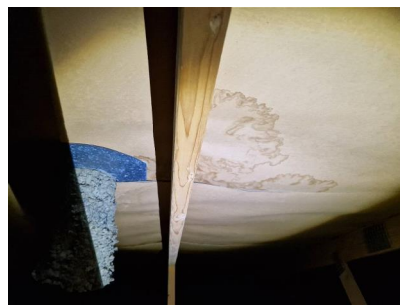
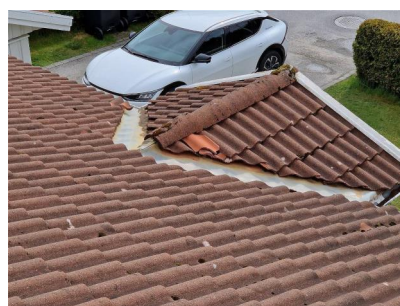
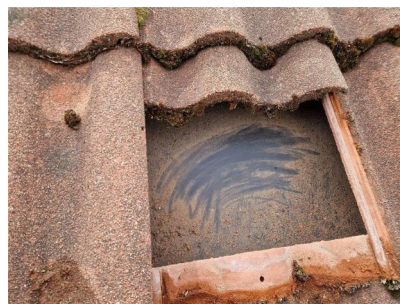
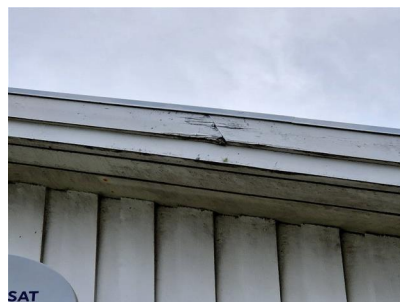
- Underlagstaket består av ytbehandlad kartongskiva, fuktfläckar förekommer vilket är synligt via vinden.
- Rötskador finns i vindskiva.
- Takpannor är bristfälligt lagda vid farstutak.
- Mosspåväxt finns på takpannor.

Befintlig taktäckning är känslig om otätheter eller trasiga takpannor förekommer, då regn/snö kan tränga in med fuktskador som följd. De fuktfläckar som förekommer bedöms inte orsakat några underliggande skador.

Mossa kan skada takpannor med risk för underliggande skador.

Byte av rötskadad vindskiva rekommenderas via en snickare.

Takpannor behöver åtgärdas enligt ovan.

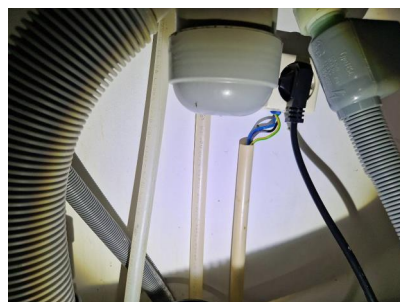
Oskyddade elkablar vid eluttag i diskbänkskåp.

Kontakta en elektriker för kontroll och rätt åtgärd.

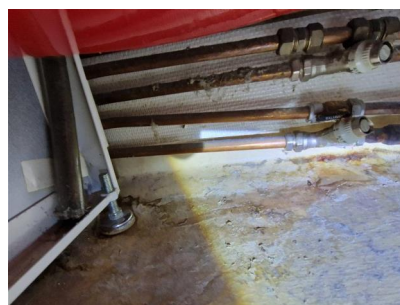
Dropläckage från rörkoppling under värmepump.

Kontakta en rörläggare för kontroll och rätt åtgärd.

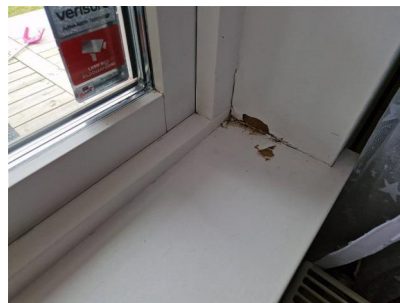
Färgsläpp på salning och fönsterbräda, ingen förhöjd fuktindikation vid besiktningstillfället.

Färgsläpp kan tyda på ett läckage eller bristfällig isolering runt fönster. Man kan ta bort lös färg och måla för att kontrollera om förändringar uppkommer.

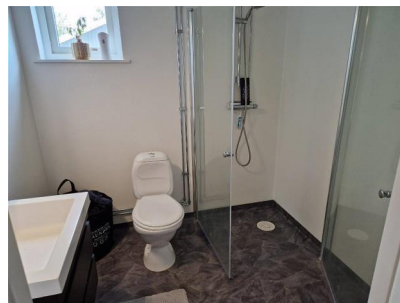
Golvbrunnen är placerad något för nära vägg enligt gällande branschregler.

Enligt dagens branschregler skall befintlig golvbrunn vara placerad minst 20cm från vägg. Inga läckage och fuktskador bedöms uppkomma på grund av att brunnen är placerad något för nära vägg.

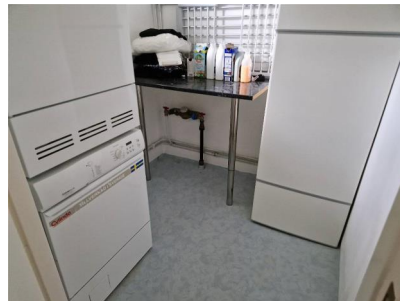
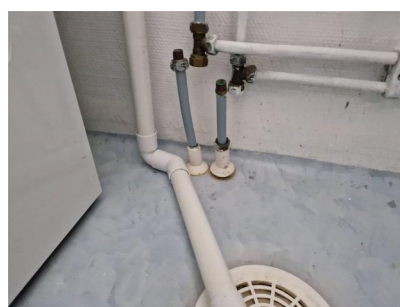
Otättheter runt rör genomföring genom golvytan, dessa rör är placerade nära golvbrunnen.

Detta medför en risk för läckage och fuktskador om vatten rinner ut på golvyta. Det rekommenderas att tätning utförs runt rören, vid osäkerhet kontaktas en fackman.
