**Fastighetsuppgifter**

Fastighetsbeteckning  
Ödsmåls-Apleröd 1:49  
Adress  
Krukmakarevägen 9  
44495 Ödsmål

**Besiktningssuppgifter**

| Besiktningsdatum | 2025-05-21 |

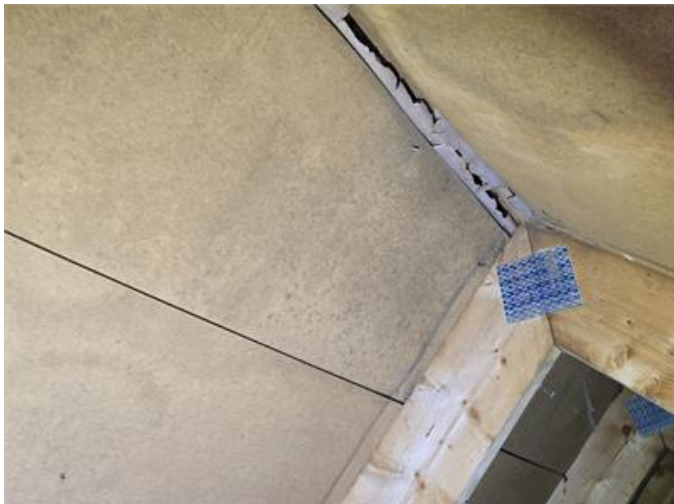
| Besiktningsresultat | | | | | |
|---|---|---|---|---|---|
| Nockvind | | X | | | Mikrobiell påväxtmissfärgning på underlagstak motnock.<br>Se kommentar/riskanalys. |

När det finns brister i tätningen mellan ett varmt och ett kallt utrymme finns det en risk att relativt varm och fuktig luft kommer ut från det varma utrymmet och kondenserar mot en kallare yta, tex underlagstaket, med mikrobiell skador som följd.

Nockvind: Mikrobiell påväxt/missfärgningar på underlagstak.

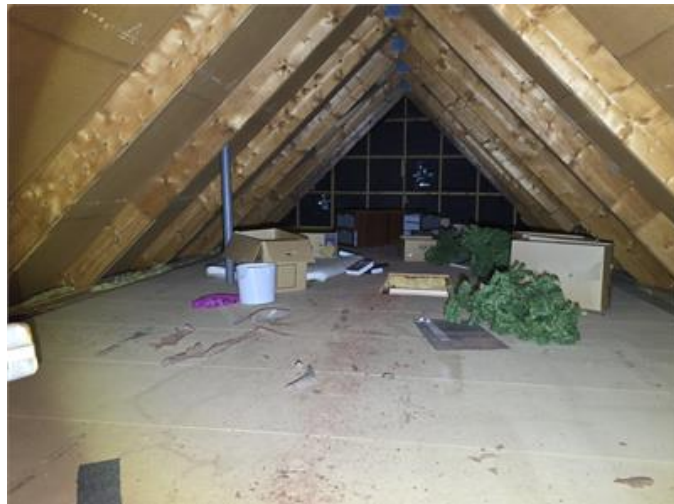
Nockvind: Översiktsbild.

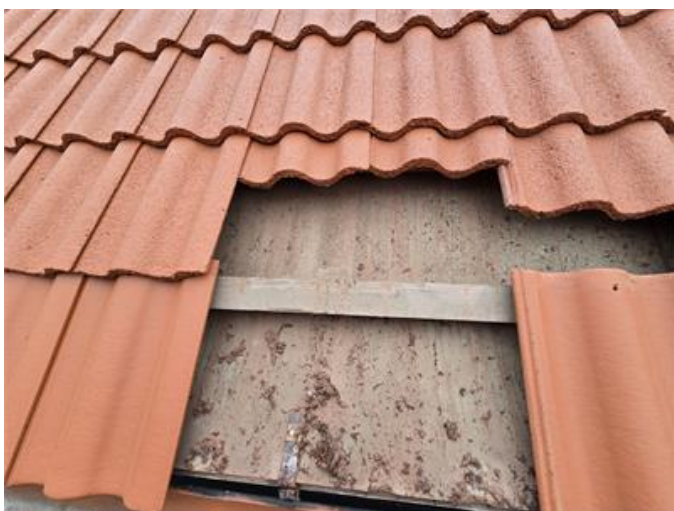
| Besiktningsresultat | | | | | |
|---|---|---|---|---|---|
| Tak | | X | | | Äldre/original, underlagstaket består av träfiberskivor.<br>Vindskivor har färgsläpp samt rötskador, framförallt mot väst.<br>Se kommentar/riskanalys. |

När takpannorna är äldre har de nedsatt motstånd mot vatteninträngning samt ökad risk för att spräckas vid frost. Då underlagstaket består av träfiberskivor utan yttre täckning av papp finns risk att regn/snö tränger in i skarvar och andra otätheter vid ogynnsam väderlek och orsaka fuktrelaterade skador på skivorna och i värsta fall vidare ner i konstruktionen. Det är därmed extra viktigt att löpande kontrollera att takpannorna är hela och ligger rätt.

Tak: Stickprovskontroll under pannor.

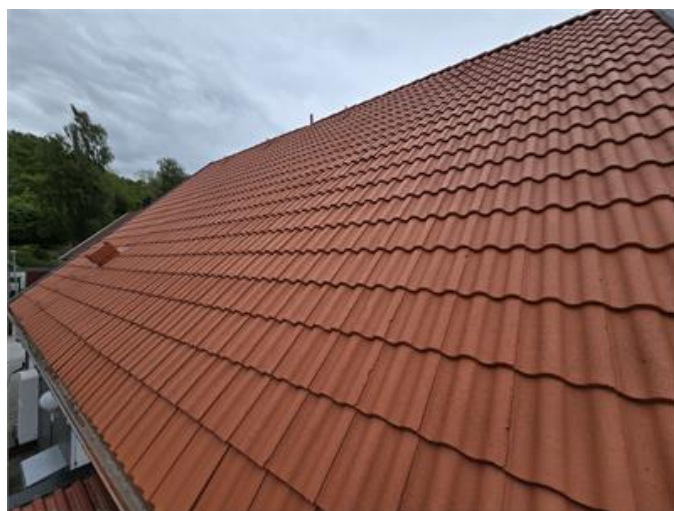
Tak: Översiktsbild från norr.

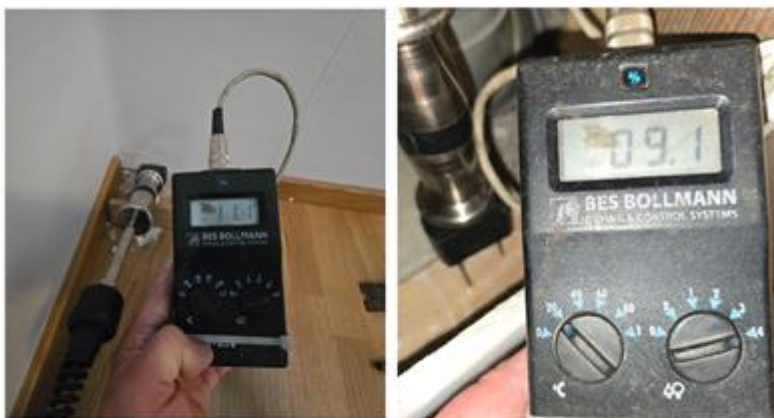
Kontroll av konstruktionen gjordes via stickprovsmässig håltagning bakom golvlister i Sovrum 1 (ytterväggsyll) samt i förråd (innerväggsyll). Ingen avvikande lukt upplevdes i konstruktionen och fuktvärden under gränsvärdet för mikrobiell tillväxt uppmättes. Fuktkvoten uppmättes till 11% i ytterväggsyll och 9% i innerväggsyll. Risk för mikrobiell tillväxt föreligger vid en fuktkvot på 17% och rötskador >28%.

Betongplatta från byggperioden är generellt ansett som riskkonstruktion för fuktskador då den inte har underliggande isolering enligt dagens standard. Betongplattan riskerar då att utsättas för fuktpåverkan från angränsande mark. Konstruktioner med organiska material och täta ytskikt mot betongplattan bör undvikas, då fuktpåverkan och mikrobiell tillväxt (mögel/bakterier) kan uppstå, vilket kan leda till att avvikande mikrobiella lukter upplevs. Risk finns även för mikrobiell tillväxt på organiskt restmaterial (sågspån, jord, etc) mellan betongplatta och golvkonstruktion.
