Trappeberg 12:8

Soldat Winges gränd 4

| Uppdragsnummer | AB5246 |
| Besiktningsdatum | 2025-05-22 |

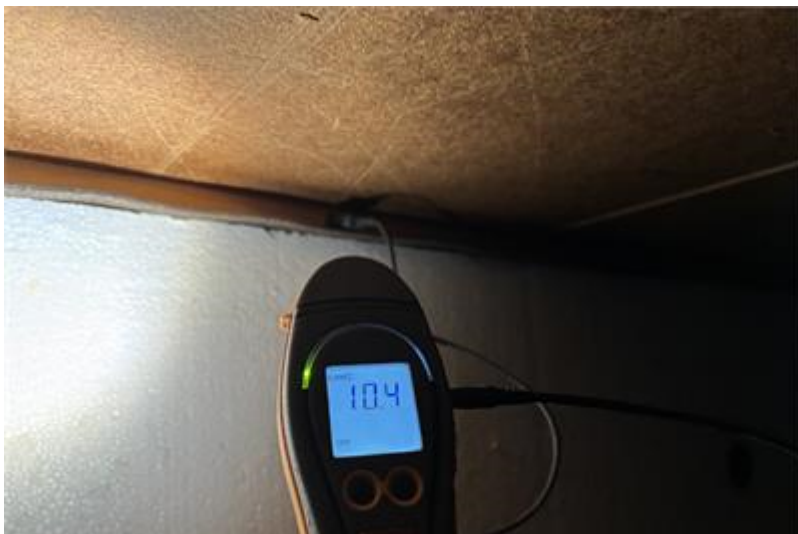
| Byggnadsdel | Krypgrund |
| Konstruktionsdel | Bottenbjälklag |
| Konstruktionsuppbyggnad | Uteluftsventilerad krypgrund med träbjälklag |

Fuktätning utfördes stickprovsmässigt i syllar och i trossbotten.

Fuktkvoten uppmättes till ca. 9-11% FK vilket understiger gränsvärdet.

Det kritiska gränsvärdet för mikrobiell tillväxt brukar anges till ca 15-17% fuktkvot (FK).

Inga indikationer på åtgärdsbehov.
