**Fastighetsuppgifter**

Fiholm 2:3

Fiholm Ekbacken

| Uppdragsnummer | A32968 |

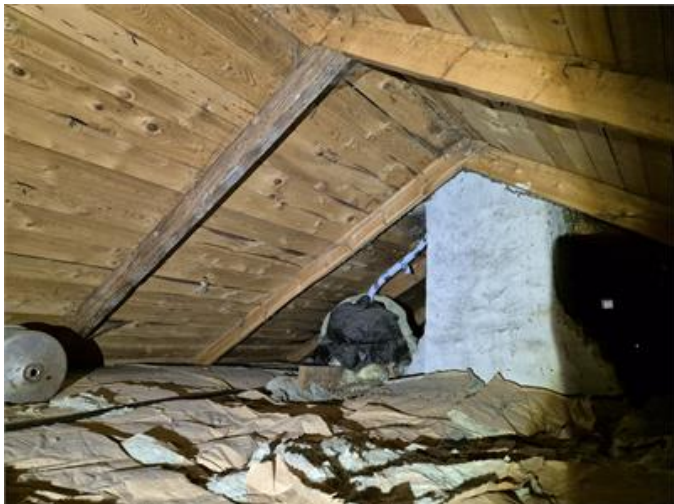
| Besiktningsresultat | | | | | |
|---|---|---|---|---|---|
| Vind | | X | | | Missfärgningar har noterats på underlagstaket.<br>Vinden besiktades från vindsluckan. |

Bild från vinden.

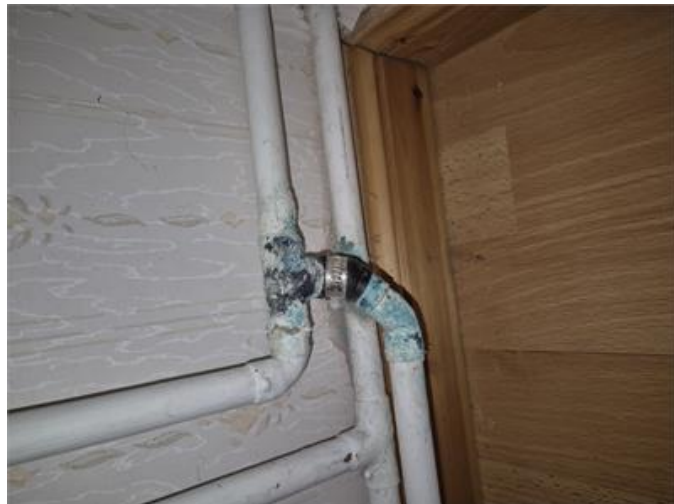
| Besiktningsresultat | | | | | |
|---|---|---|---|---|---|
| Sovrum 2 | | X | | | Oxiderade kopplingar förekommer på radiatorrör, se bild |

Bild på radiatorkoppling.

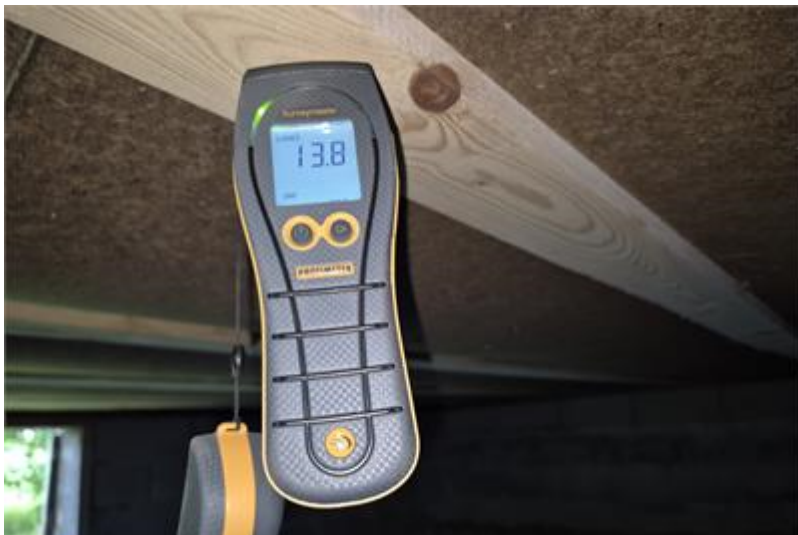
Det kritiska gränsvärdet för mikrobiell tillväxt brukar anges till ca 15-17% fuktkvot (FK).

FK uppmättes till 14%.

Notera att stickprovsmässig undersökning är utförd samt att mätvärden normalt sett kan variera över årstiderna. För att säkert fastställa konstruktionens kondition och fuktstatus måste en mer omfattande undersökning utföras.
