## ÖVERLÅTELSEBESIKTNING

### Överlåtelsebesiktning säljare villa

## DALS-ED EDS-STRAND 1:19

2025-05-13

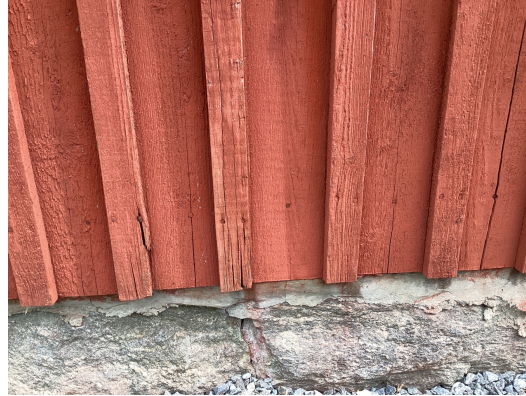
**Allmänt****Torrspäckor.**

Då det noterats torrspäckor på fasadens snickerier finns det risk för högre fuktupptag i dessa delar.

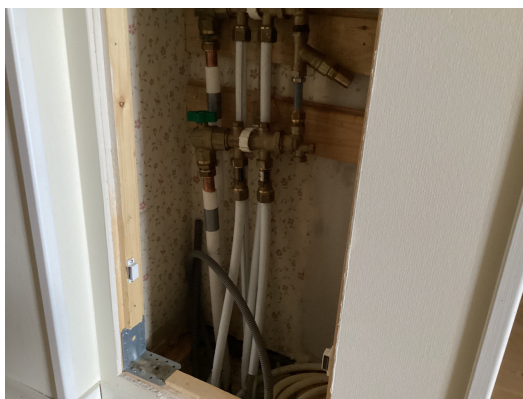
##### **Rörkopplingar utan läckageskydd.**

Då det noterats att det finns rörkopplingar utan läckageskydd finns det risk att det kan uppstå förhöjd fuktstatus i angränsande konstruktioner vid ett eventuellt läckage.
