# Besiktningsprotokoll

| Fastighetsbeteckning:<br>Asketveten 1:65 | |
| Fastighetsadress:<br>Smedjevägen 19 | |

| Besiktningsdatum:<br>2025-05-21 | Protokollnummer:<br>69003266 |

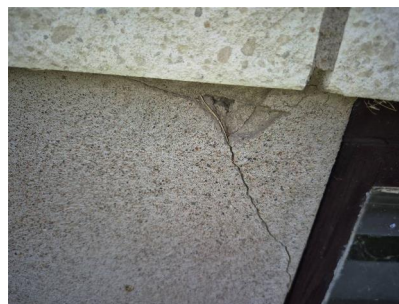
Sprickor finns i sockel.

Dessa bedöms inte ha lett till bakomliggande skador.

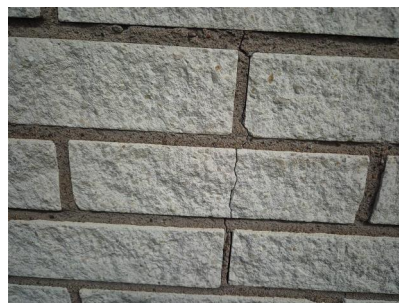
Sprickor finns i tegelfasaden.

Dessa bedöms inte ha lett till bakomliggande skador.

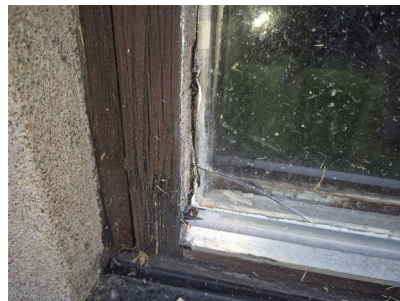
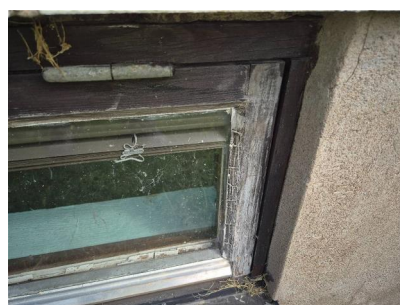
Fönster har färgsläpp och torrsprickor och spricka i glas förekommer.

Fönsterbågar och fönsterkarmar där målningsbehov finns riskerar att få fukt- och rötskador på grund av sämre vattenavvisande förmåga.

För att öka livslängden på fönster rekommenderas målning och underhåll.

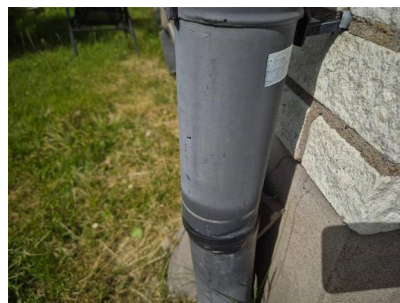
Lövsilar finns inte.

När det saknas lövsilar så finns det risk att det blir stopp i dagvattenledningen.

För att hindra stopp i dagvattenledningar rekommenderas komplettering av lövsilar.

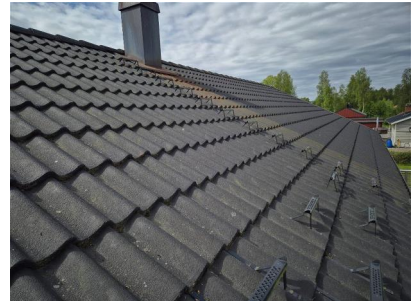
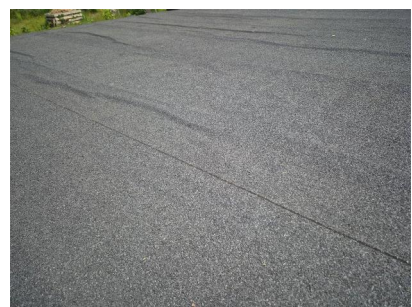
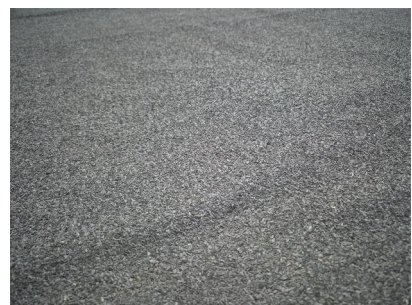
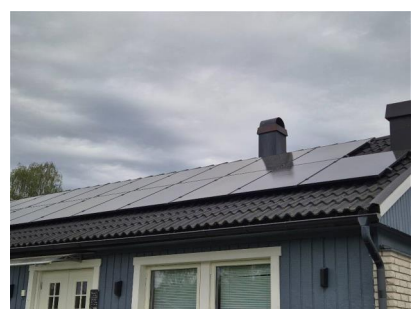
Äldre yttertak som är tvättat och behandlat. Papptak på garage har mindre blåsor men bedöms vara i ok skick.

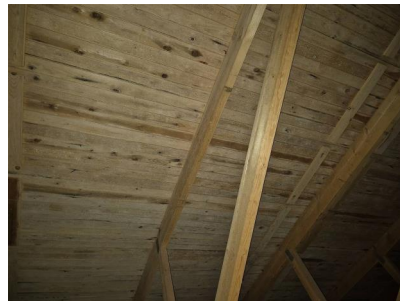
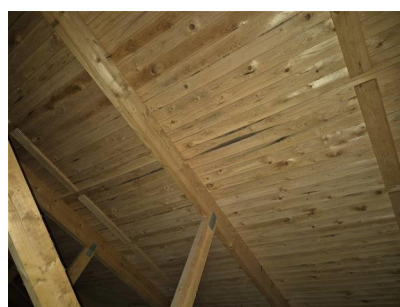
Mikrobiell påväxt finns på underlagstaket.

Den upptäckta mikrobiella påväxten på underlagstaket kan vara ett tecken på att vinden tillförs fukt inifrån bostaden och/eller uteluften.

Vi rekommenderar en fördjupad undersökning för att bedöma orsak och omfattning.

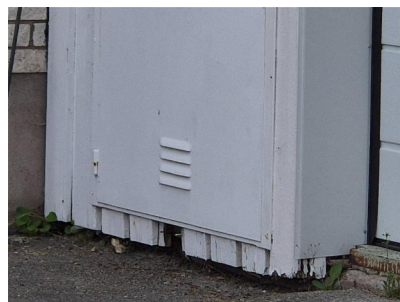
Mindre rötskador finns i fasadpanelen.

Dessa bedöms inte ha lett till bakomliggande skador.

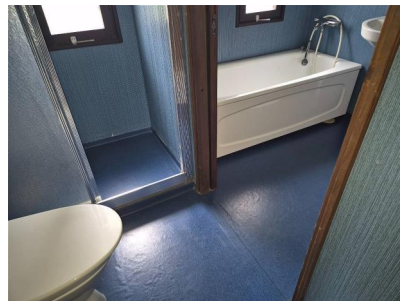
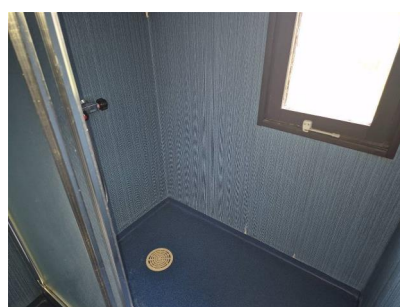
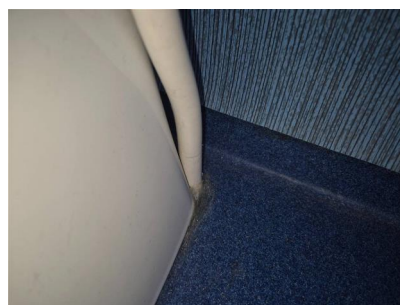
Våtutrymmet har äldre yt-/tätskikt.

Eftersom funktionen, som innebär att ytskiktet/tätskiktet ska vara vattentätt, kan vara nedsatt finns en ökad risk att vatten tränger igenom ytskiktet/tätskiktet med vattenskador i omkringliggande konstruktioner som följd.

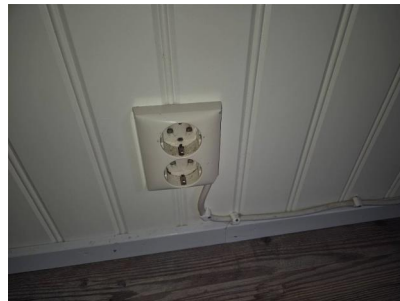
Vid stickprovskontroll av jordade eluttag noterades felkoppling.

Kontakta en elektriker för kontroll och åtgärd.

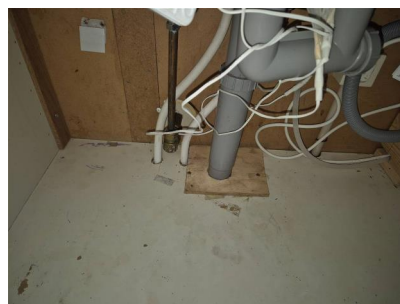
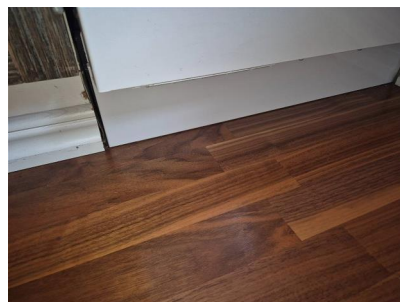
Fuktskydd saknas i diskbänksskåp Och under vitvaror.

Utan fuktskydd är det svårt att upptäcka läckage från rörledningar. Vatten kan då tränga in i omkringliggande konstruktioner och orsaka fuktskador.

För att upptäcka eventuella läckage, installera ett fuktskydd.

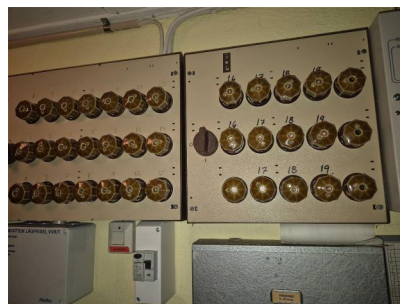
Elanläggningen i huset är äldre.

Äldre elanläggningar och elkablar är en säkerhetsrisk som kan orsaka både personskador och brand.

Kontakta en elektriker för kontroll och åtgärd.

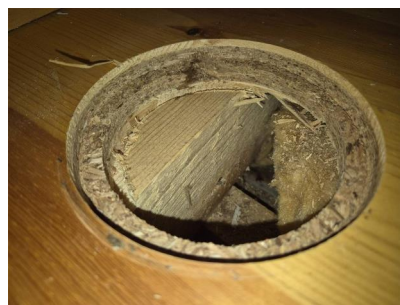
Vid kontroll av konstruktion uppmättes fuktvärden över kritisk nivå för mikrobiell tillväxt och mikrobiell lukt upplevdes. Kontroll utfördes under trapp.

Grundläggningen består av en betongplatta på mark utan underliggande isolering och med ett uppreglat isolerat golv dikt an betongen. Denna konstruktion får ofta skador på grund av naturlig fuktvandring. Fuktkvoten uppmättes till 23 % och den relativa fuktigheten till 85 %. Gränsvärdet för mikrobiell tillväxt är 17% FK och 75% RF.

Utvändigt fuktskydd är äldre.

Eftersom källarens utvändiga fuktskydd (dagvattenssystem, dräneringssystem samt källaryttermålgarnas utvändiga fuktskydd) är äldre, så kan systemet ha nedsatt funktion. Detta ökar risken för invändiga fuktskador i källaren.

Vi rekommenderar en fördjupad undersökning för att bedöma orsak och omfattning. Det är viktigt att tänka på att denna rekommendation om fördjupad undersökning gäller hela utrymmet..

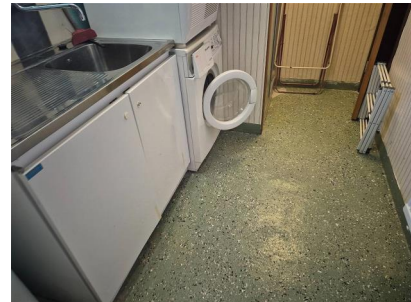
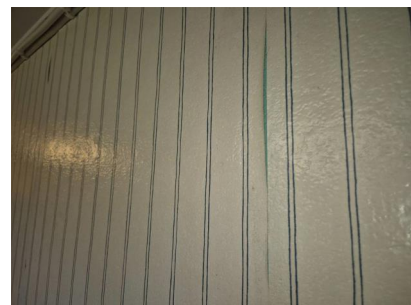
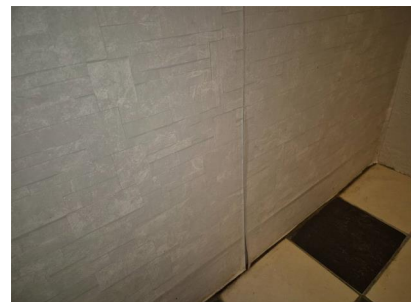
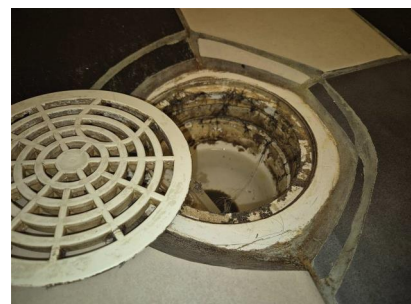
Våtutrymmet har äldre yt-/tätskikt.

Eftersom funktionen, som innebär att ytskiktet/tätskiktet ska vara vattentätt, kan vara nedsatt finns en ökad risk att vatten tränger igenom ytskiktet/tätskiktet med vattenskador i omkringliggande konstruktioner som följd.

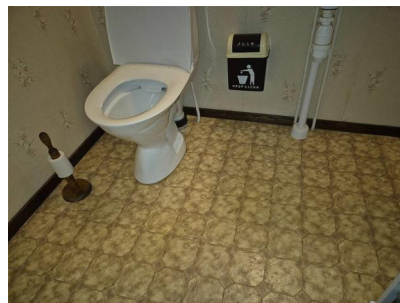
Limmad plastmatta finns på betongplattan.

På grund av naturlig fuktpåverkan från mark riskerar plastmattan att släppa från underlaget. Mattan och limmet kan också avge en kemisk lukt som sprids till boendemiljön.

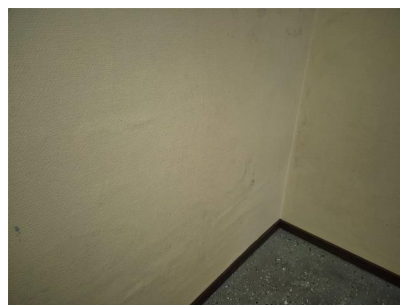
Väggbeklädnad har släppt från vägg.

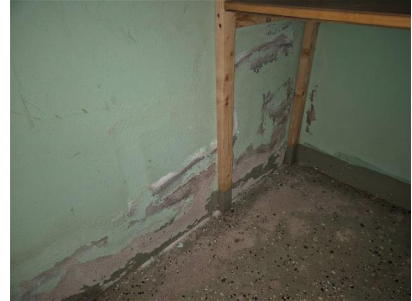
Puts och färgsläpp förekommer.

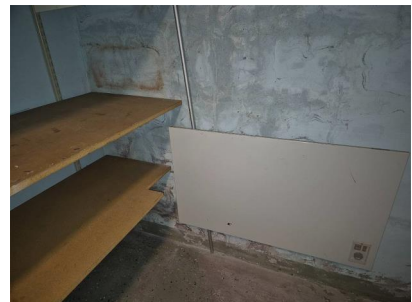
Puts och färgsläpp förekommer.

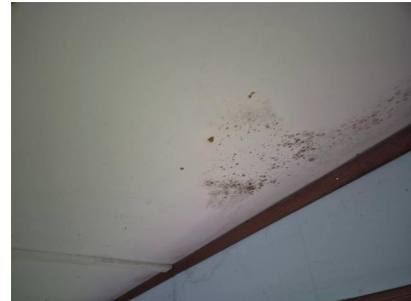
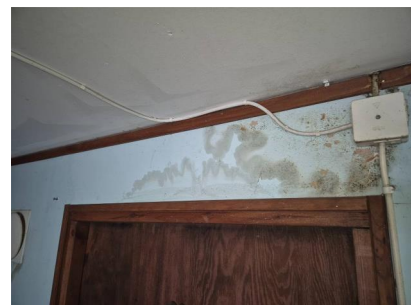
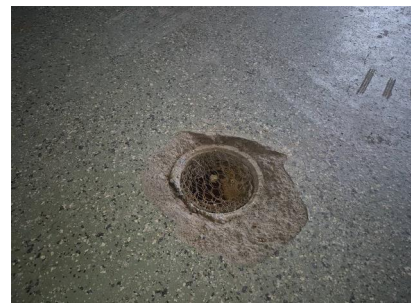
Taket har fuktfläckar.

Fuktfläckar kan bero på olika saker, och kan vara ett tecken på en tidigare eller en pågående fuktskada.

Vi rekommenderar en fördjupad undersökning för att bedöma orsak och omfattning.

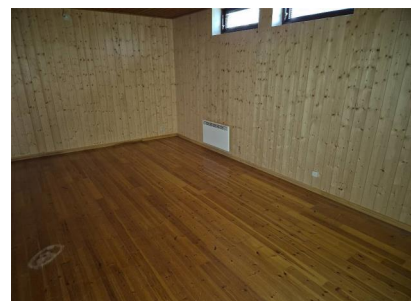
Se notering under allmänt källarplan.
