# Besiktningsprotokoll

Anticimex Försäkringsbesiktning i samarbete med Fastighetsbyrån

| Fastighetsadress:<br>Gamla Bruksgatan 40 | |

| Besiktningsdatum:<br>2025-05-21 | Protokollnummer:<br>68991284 |

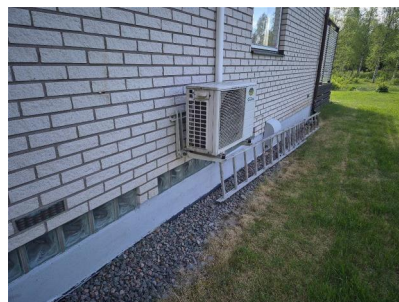
Kondensvatten från luftvärmepumpens utedel leds inte bort från husgrunden.

Detta medför ökad risk för att vatten tränger in i anslutande konstruktioner, vilket i sin tur kan leda till fuktrelaterade skador. Observera att besiktning av byggnadens värmesystem eller värmepumpen inte har ingått i uppdraget.

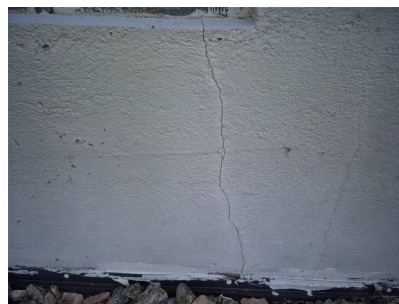
Sprickor finns i sockel.

Dessa bedöms inte ha lett till bakomliggande skador.

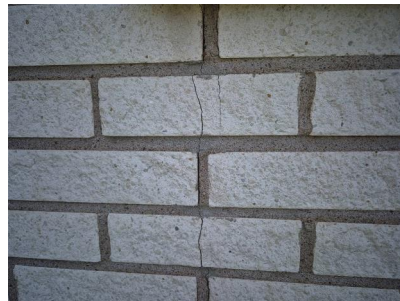
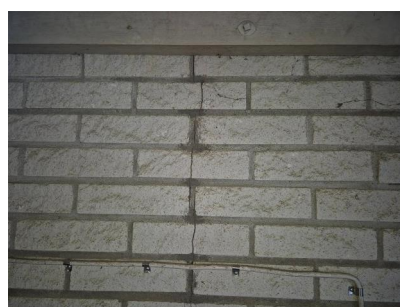
Sprickor finns i tegelfasaden.

Detta kan leda till fukt- och frysskador i konstruktionen.

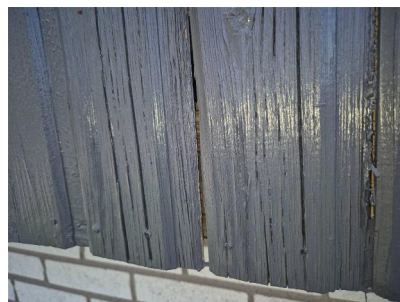
Fasadbeklädnaden har färgsläpp och torrsprickor.

Fasadbeklädnad och träkonstruktioner där målningsbehov finns riskerar att få fukt- och rötskador på grund av sämre vattenavvisande förmåga.

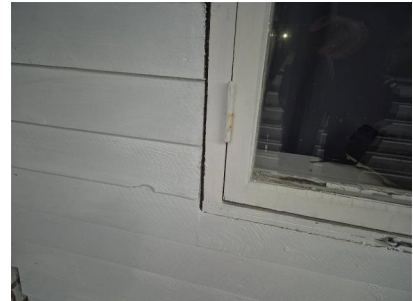
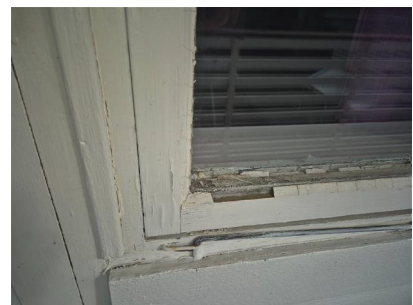
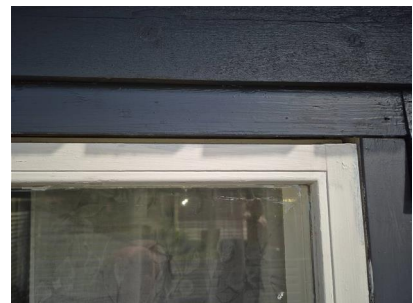
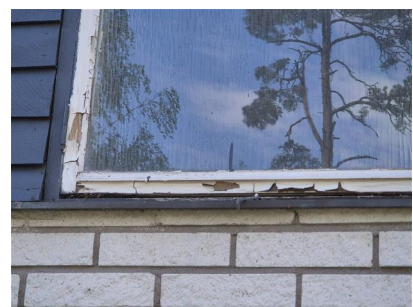
Fönster är i behov av målning/underhåll.  
- Foder saknas runt fönster.

Fönsterbågar och fönsterkarmar där målningsbehov finns riskerar att få fukt- och rötskador på grund av sämre vattenavvisande förmåga.

För att öka livslängden på fönster rekommenderas målning och underhåll.

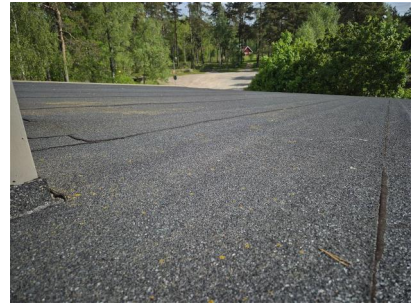
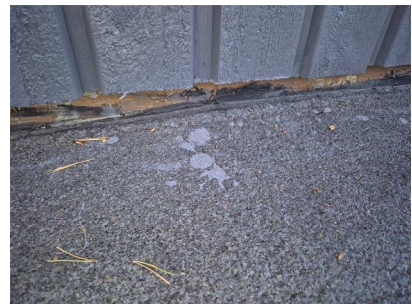
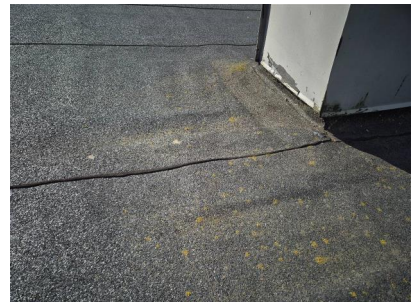
Ojämnheter förekommer på taket och uppviket på taket är bristfälligt.

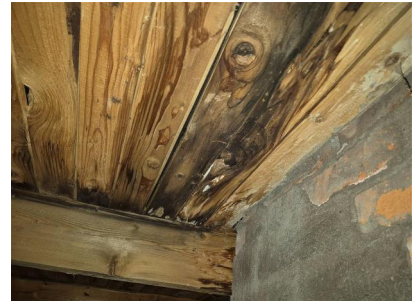
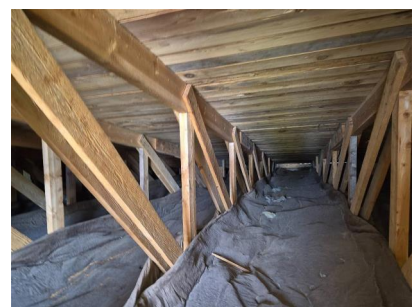
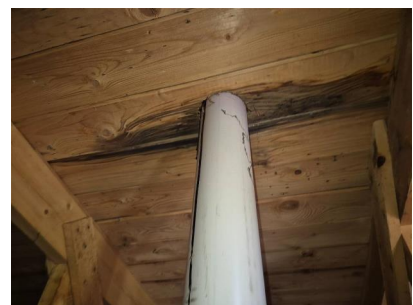
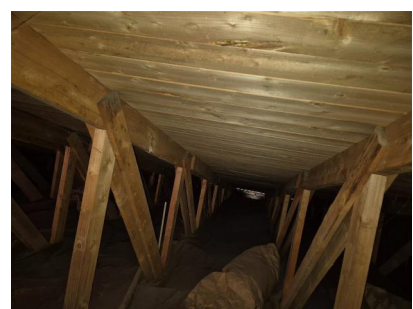
Vindsutrymmet saknar landgångar.

Vindsutrymmet kunde inte besiktas eftersom landgångar saknas.

Noterade dock enstaka fuktfläckar i underlagstak från vindslucka.

Vi rekommenderar en kompletterande besiktning när landgång monterats.

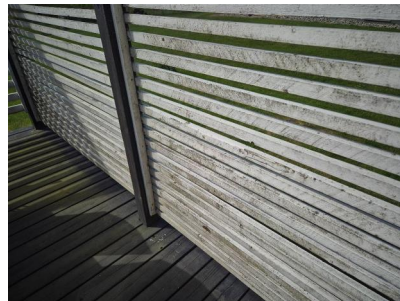
Altanräcke och träkonstruktioner är i behov av målning/underhåll.

Altanräcke och träkonstruktioner där målningsbehov finns riskerar att få fukt- och rötskador på grund av sämre vattenavvisande förmåga.

Vi rekommenderar att du utför målning/underhåll av altan.

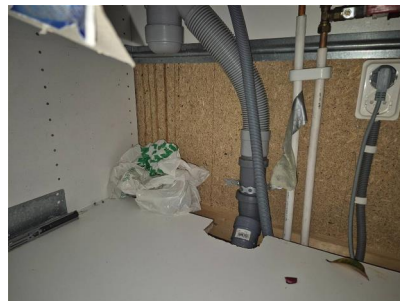
Fuktskydd saknas i diskbänksskåp och under vitvaror samt att det saknas vridstopp på blandaren.

- Avstängningskran till diskmaskin finns ej ovan diskbänk

Utan fuktskydd är det svårt att upptäcka läckage från rörledningar. Vatten kan då tränga in i omkringliggande konstruktioner och orsaka fuktskador.

För att upptäcka eventuella läckage, installera ett fuktskydd.

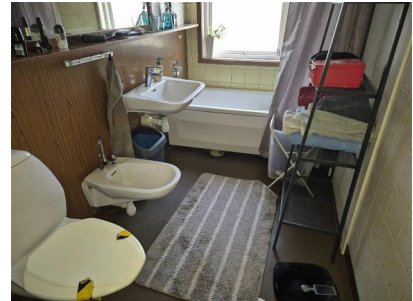
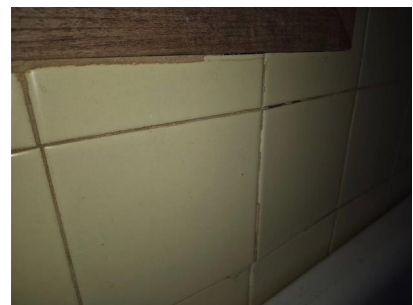
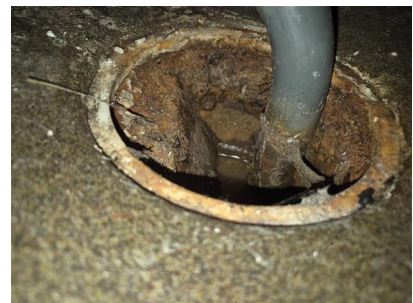
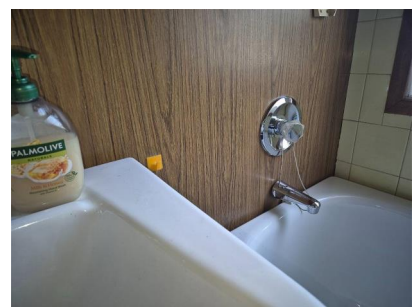
Våtutrymmet har äldre yt-/tätskikt.

Utrymmet är äldre och har passerat tiden för sin tekniska livslängd.

Renovering av utrymmet rekommenderas. Kontakta en behörig våtrumsentreprenör för en renovering. I samband med renoveringen bör omkringliggande konstruktioner kontrolleras för att upptäcka eventuella följdskador.

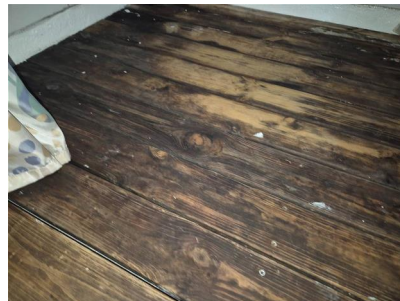
Fuktindikering i utrymmet gav förhöjda fuktindikationer.

Vi rekommenderar en fördjupad undersökning för att bedöma orsak och omfattning.

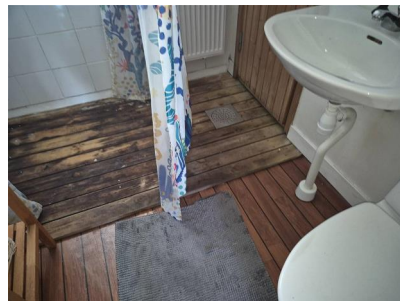
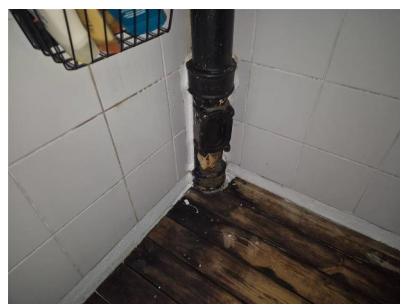
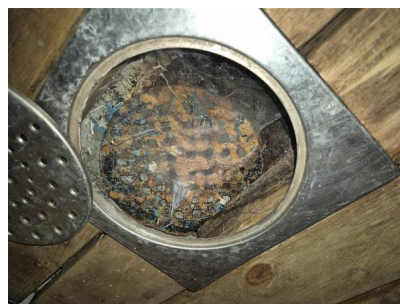
Våtutrymmet har äldre yt-/tätskikt.

Eftersom funktionen, som innebär att ytskiktet/tätskiktet ska vara vattentätt, kan vara nedsatt finns en ökad risk att vatten tränger igenom ytskiktet/tätskiktet med vattenskador i omkringliggande konstruktioner som följd.

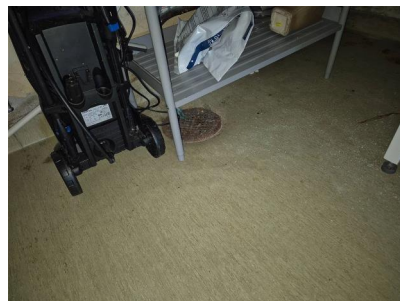
Vid kontroll av konstruktion uppmättes fuktvärden under kritisk nivå för mikrobiell tillväxt och normal lukt upplevdes.

Grundläggningen består av en betongplatta på mark utan underliggande isolering och med ytskikt dikt an betongen.  
Fuktkvoten uppmättes till 10 %.

Flytande golvkonstruktion och eventuella väggsyllar riskerar att drabbas av fuktskador på grund av naturlig fuktpåverkan om fuktskyddet är bristfälligt utfört alternativt saknas. Fuktvandring kan ske från marken genom betongen till organiskt material genom så kallad kapillärsugning och diffusion, vilket kan leda till skador med lukt av mikrobiell karaktär. Om väggsyllarna är tryckimpregnerade kan även en kemisk lukt förekomma.

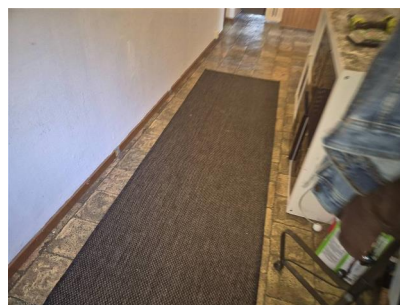
Vid kontroll av konstruktion uppmättes fuktvärden under kritisk nivå för mikrobiell tillväxt och normal lukt upplevdes.

Grundläggningen består av en betongplatta på mark utan underliggande isolering och med ytskikt dikt an betongen.  
Fuktkvoten uppmättes till 10%.

Flytande golvkonstruktion och eventuella väggsyllar riskerar att drabbas av fuktskador på grund av naturlig fuktpåverkan om fuktskyddet är bristfälligt utfört alternativt saknas. Fuktvandring kan ske från marken genom betongen till organiskt material genom så kallad kapillärsugning och diffusion, vilket kan leda till skador med lukt av mikrobiell karaktär. Om väggsyllarna är tryckimpregnerade kan även en kemisk lukt förekomma.

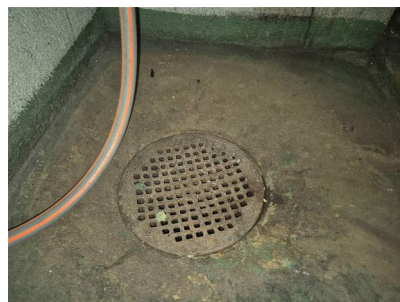
Gjutjärnsbrunnen är rostangripen.

Golvbrunn i pannrum/garage är i dåligt skick.

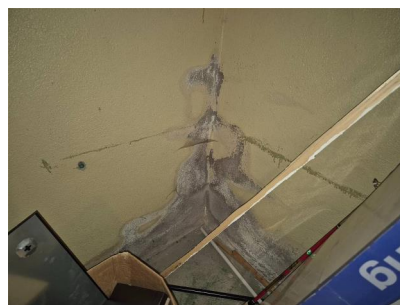
Puts och färgsläpp förekommer.

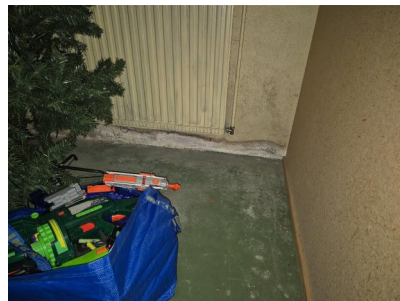
Puts och färgsläpp förekommer.

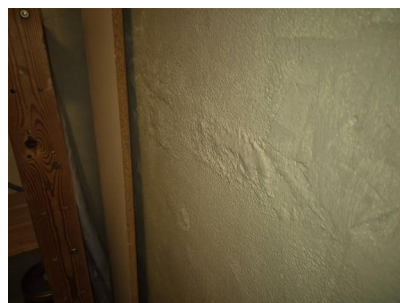
Färgsläpp förekommer
