# Besiktningsprotokoll

Anticimex Försäkringsbesiktning i samarbete med Fastighetsbyrån

| Fastighetsadress:<br>Trålgatan 28 | |

| Besiktningsdatum:<br>2025-05-19 | Protokollnummer:<br>69019169 |

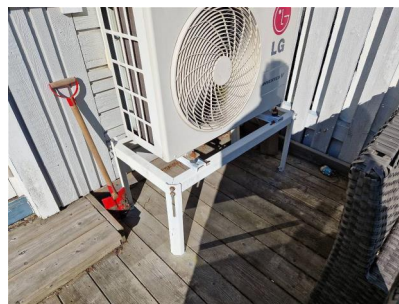
Kondensvatten från luftvärmepumpens utedel leds inte bort från husgrunden.

Detta medför ökad risk för att vatten tränger in i anslutande konstruktioner, vilket i sin tur kan leda till fuktrelaterade skador. Observera att besiktning av byggnadens värmesystem eller värmepumpen inte har ingått i uppdraget.

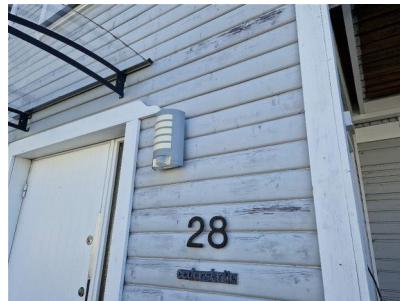
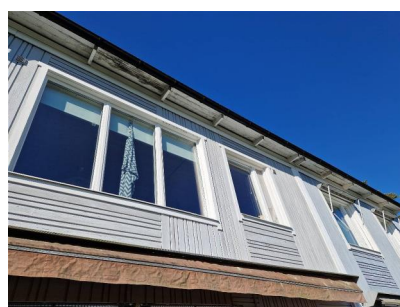
Fasadpanelen, trädetaljer och takfot är i behov av målning/underhåll.

Fasadbeklädnad och träkonstruktioner där målningsbehov finns riskerar att få fukt- och rötskador på grund av sämre vattenavvisande förmåga. För att öka livslängden på fasadbeklädnaden rekommenderas målning och underhåll.

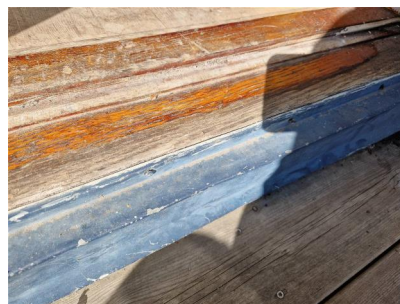
Tröskelbleck är otäta vid infästningar.

Eftersom tröskelblecken är otäta finns risk att vatten rinner in i väggen vilket i sin tur kan leda till fuktskador i väggkonstruktionen.

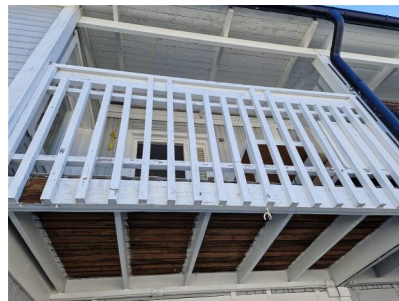
Balkongräcke och träkonstruktioner är i behov av målning/underhåll.

Balkongräcke och träkonstruktioner där målningsbehov finns riskerar att få fukt- och rötskador på grund av sämre vattenavvisande förmåga.

För att öka livslängden på balkongen rekommenderas målning och underhåll.

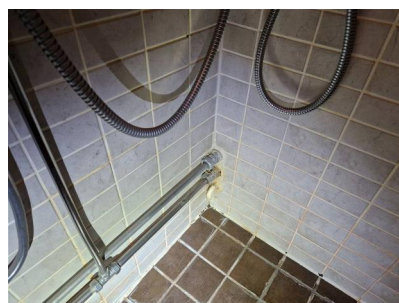
Rör genomföring finns i vägg.

Rör genomföringar i väggen medför en ökad risk för att vatten tränger in i omkringliggande konstruktioner och orsakar fuktskador.

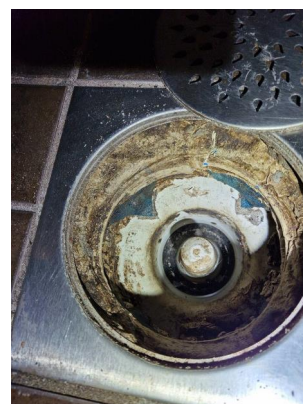
Tätskikt är felmonterat i golvbrunnen. (Manschett sticker ut under klämring)

Golvbrunn ej utbytt vid renovering.

När tätskikt är felmonterat i golvbrunnen innebär det risk för fuktskador. Vatten kan tränga ner i omkringliggande konstruktioner med fuktrelaterade skador som följd.
