Bastebacka 1:28

Bastebacka 247

| Uppdragsnummer | P4502 |
| Besiktningsdatum | 2025-05-21 |

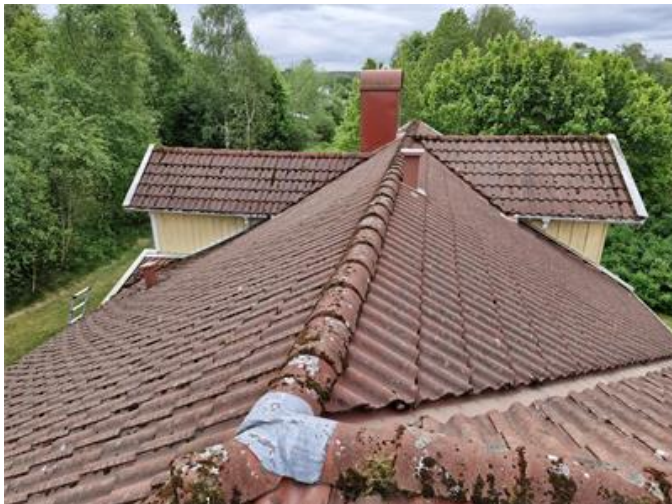
| Besiktningsresultat | | | | | |
|---|---|---|---|---|---|
| Tak | | | X | | Från slutet av 80-talet och nått beräknad teknisk livslängd på 35-40år. Takkonstruktionen är av typen med träfiberskivor som underlagstak. Lokalt vid rännedal nordost rikligt med mosspåväxt på pannorna. Vid utbyggnad söder har några pannor bytts ut och underliggande träfiberskivor har större fuktanvisningar. Rändalsplåtar har färgsläpp. Se kommentar/riskanalys |

Tak, från 1987 och nått beräknad teknisk livslängd.

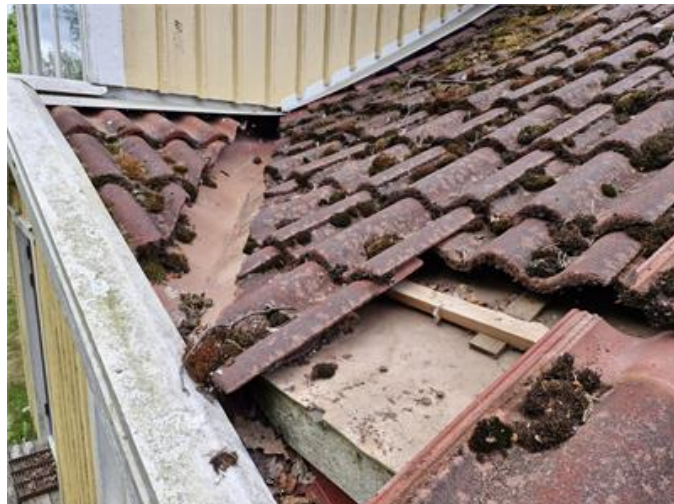
Då underlagstaket består av träfiberskivor utan yttre täckning av papp finns risk att regn/snö tränger in i skarvar och andra otätheter vid ogynnsam väderlek och orsaka fuktnrelaterade skador på skivorna och i värsta fall vidare ner i konstruktionen. Det är därmed extra viktigt att löpande kontrollera att takpannorna är hela och ligger rätt.

Tak, underlagstak av träfiberskivor ovan omlåttspikade brädor, delvis moss på pannorna.

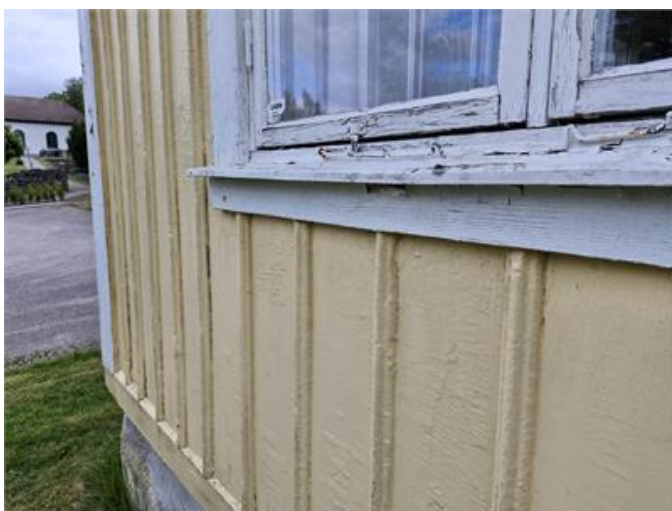
| Besiktningsresultat | | | | | |
|---|---|---|---|---|---|
| Fasad | | | X | | Panelen är i allmänt behov av underhåll och översyn. Algpåväxt och färgsläpp förekommer generellt. På södergaveln finns rötskador i panelbrädor ovan fönster, bytesbehov. Vid västra sidan har panelen bristfälligt överlapp mot sockeln. Se kommentar/riskanalys |
| Fönster | | | X | | Fönster är i allmänt behov av underhåll och översyn alternativ byte. Kraftigt färgsläpp och torrsprickor väster och söder. Se kommentar/riskanalys. |

Träkonstruktioner där underhåll/målnings behov finns riskerar p.g.a. sämre vattenavvisande förmåga att få fukt- och rötskador. Rötskador försämrar konstruktionens vattenavvisande förmåga och medför risk för fuktskador även i bakomliggande konstruktion.

Fasad och Fönster, underhållsbehov och delvis byte.

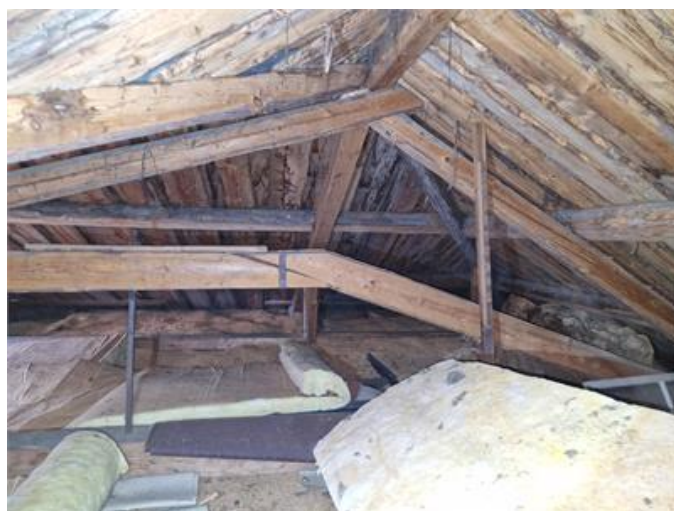
| Besiktningsresultat | | | | | |
|---|---|---|---|---|---|
| Kallvindar (2st) | | X | | | Äldre takkonstruktion med timmer och omlåttspikade brädor.<br>Fuktanvisningar/rinnmärken förekommer, torra vi stickprovsmässig kontroll. |

Nockvind, översiktsbild.
