# Besiktningsprotokoll

Anticimex Försäkringsbesiktning i samarbete med Fastighetsbyrån

| Fastighetsadress:<br>Prästkragestigen 11 | |

| Besiktningsdatum:<br>2025-05-22 | Protokollnummer:<br>69036707 |

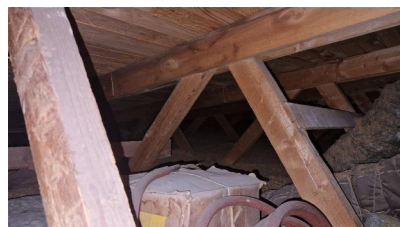
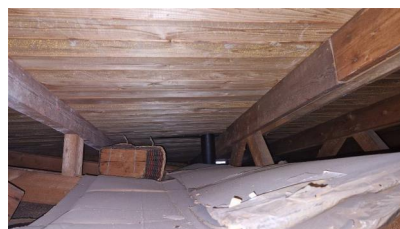
Lucka utvändigt ovan entré.

Vind besiktad från lucka i begränsad omfattning pga. höjd/tillgänglighet och säker landgång saknas.

Från lucka sett noteras ställvisa missfärgningar vid genomföringar, dessa är inte åtkomliga.

I anslutning till lucka uppmättes fuktkvot 8% i underlagstak.  
Risk för mikrobiell tillväxt föreligger vid 17%.

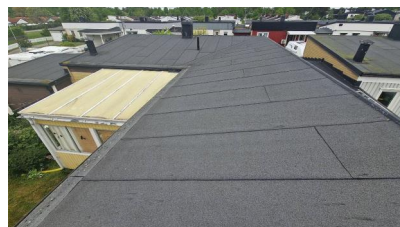
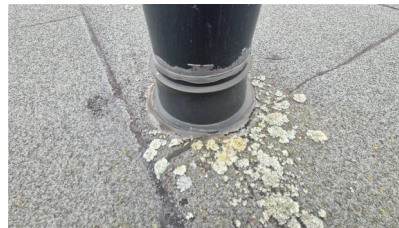
Tak besiktat via steg upp till garage och vidare till tak.

Takpappen är sannolikt äldre.  
Mindre otätheter finns vid avloppsluftning, och vid uppvik plåthuv.  
Jag rekommenderar kompletterande tätning/egenkontroll till ev. takrenovering sker.

Tätskiktet på ett platt/låglutande tak har enligt vår bedömning en begränsad livslängd. Eftersom takpappen sannolikt är äldre än 20 år kan det ha ett minskat motstånd mot vattengenomträngning. Detta i sin tur kan leda till att takkonstruktionen drabbas av fuktskador.

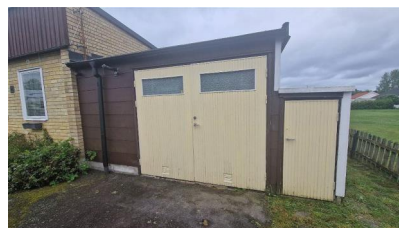
Vidbyggt garage med betongplatta på mark.  
Låglutande tak med papp.  
Fasad med eternitskivor.  
2-glas kopplade fönster.

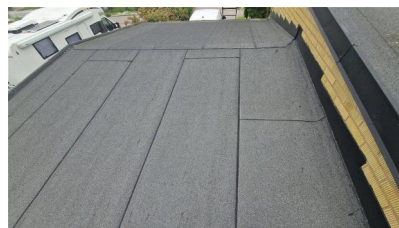
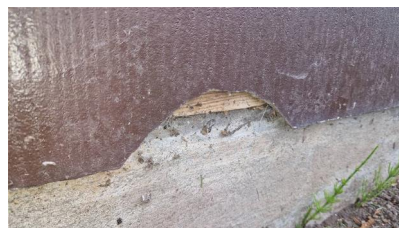
Utvändigt:  
Takpapp är sannolikt äldre, en del eternitskivor är trasiga.  
Garageport, fönster mm. har underhållsbehov.

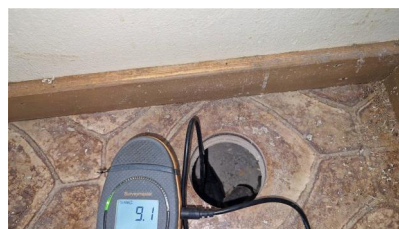
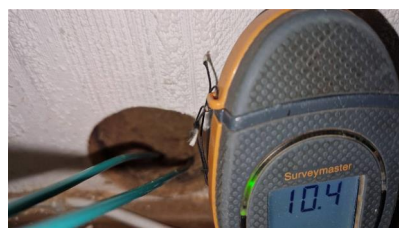
Betongplatta på mark med uppreglat isolerat golv.

Grundläggningen består av en betongplatta på mark utan underliggande isolering och med ett uppreglat isolerat golv dikt an betongen. Denna konstruktion får ofta skador på grund av naturlig fuktvandring.

Vid kontroll av konstruktion uppmättes fuktvärden under gränsvärden för mikrobiell tillväxt.

I kök under spis togs ett hål upp i golv samt hål togs upp i yttervägg sovrum 2.

I mätpunkter uppmättes fuktkvot 9 -10%.  
Risk för mikrobiell tillväxt föreligger vid 17%.

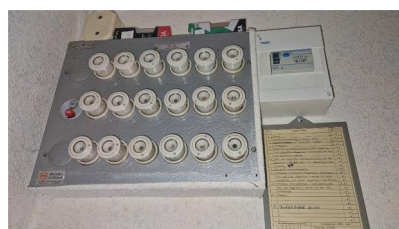
Jordfelsbrytare finns installerad vid el-centralen, gruppförteckning noteras.
