# Besiktningsprotokoll

Anticimex Försäkringsbesiktning i samarbete med Fastighetsbyrån

| Fastighetsbeteckning:<br>Nösund 1:101 | |

| Besiktningsdatum:<br>2025-05-23 | Protokollnummer:<br>69022843 |

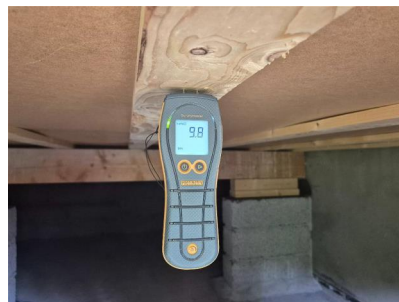
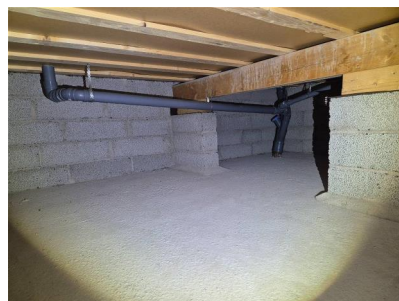
- Vid kontroll av konstruktionen i krypgrund uppmättes fuktvärden under kritisk fuktnivå för mikrobiell tillväxt och normal lukt upplevdes.

Fuktkvoten uppmättes till 10 %.

Risk för mikrobiell tillväxt föreligger om fuktkvoten (FK) överstiger 17 %.

Golvbjälklaget ovan den uteluftsventilerade krypgrunden riskerar att drabbas av fuktskador på grund av naturlig fuktpåverkan. Detta kan i sin tur leda till mikrobiella skador (angrepp av mikroorganismer) som kan leda till att mikrobiell lukt sprids till boendemiljön.

- Krypgrund under tillbyggnad mot framsidan har ingen inspektionslucka men lite går att se okulärt via ventil i grundmur.

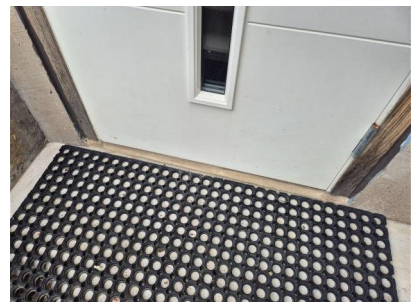
- Tröskelbleck saknas under källardörr.

Avsaknad av tröskelbleck medför att det finns risk för att vatten kan rinna in.

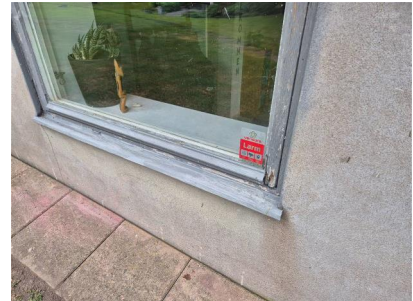
- Rötskador finns på ett källarfönster.

Rötskadorna kan bero på olika saker, exempelvis bristfälligt underhåll, bakfall på fönsterbleck, målning, skruvar och beslag etc.

Det rekommenderas att fönstret byts.

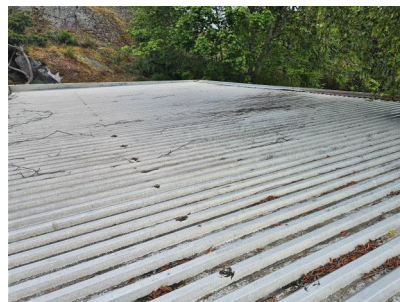
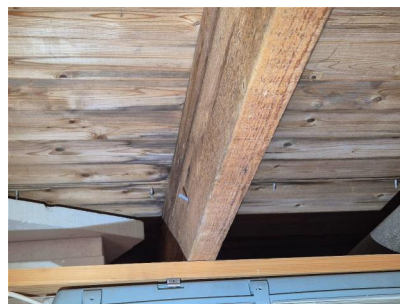
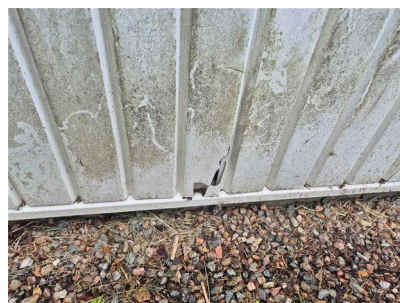
- Yttertaket är äldre och det har noterats mindre droppläckage vid kraftigt regn. Det finns även fuktfläckar i underlagstaket från detta.
- Korrugerad plåt är felaktig taktäckning på ett låglutande tak.
- Skada finns i plastpanelen på baksidan.

Det rekommenderas att en fackman kontaktas för kontroll och lämpliga åtgärder.

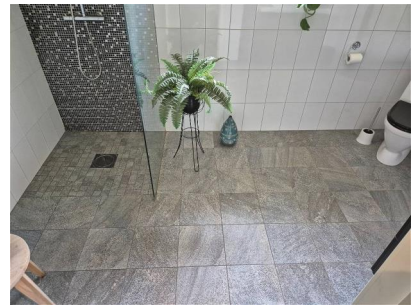
Normala fuktvärden indikerades mot klinker/kakel.

En viss fukt tränger alltid in bakom kakel/klinker via fogarna, detta är helt normalt och innebär inte att tätskiktet/ våtrumsisoleringen under kaklet/klinkern är bristfälligt eller ur funktion.

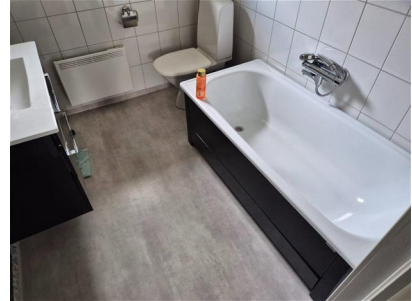
Fuktindikering i utrymmet gav inga förhöjda fuktindikationer.
