Hällberga 5:39

Hällbergavägen 5

| Uppdragsnummer | A32986 |
| Besiktningsdatum | 2025-05-23 |

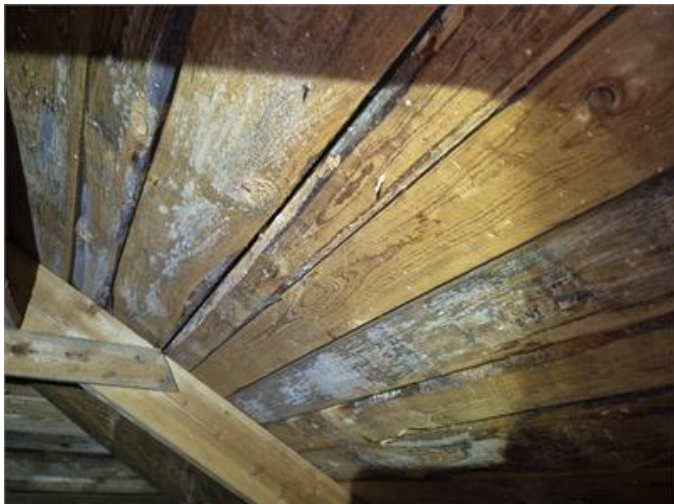
| Besiktningsresultat | | | | | |
|---|---|---|---|---|---|
| Vind | | X | | | Mikrobiell påväxt förekommer i begränsad omfattning, vilket bör kontrolleras regelbundet så att skadorna inte förvärras. Se bild. Vinden besiktades från landgång. |

Bild från vinden.

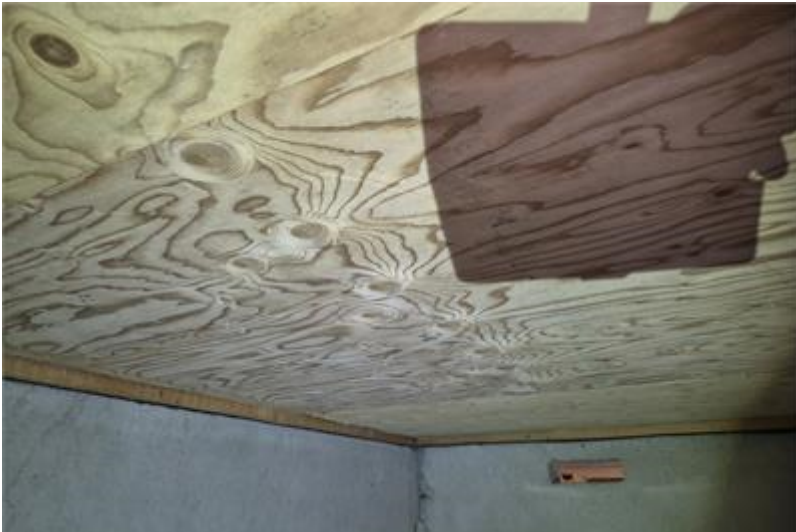
Vid kontroll av krypgrunden uppmättes fuktvärden under gränsvärdena för mikrobiell påväxt.

Det kritiska gränsvärdet för mikrobiell tillväxt brukar anges till ca 15-17% fuktkvot (FK).

FK uppmättes till 12 %.  
Notera att stickprovsmässig undersökning är utförd samt att mätvärden normalt sett kan variera över årstiderna.  
För att säkert fastställa konstruktionens kondition och fuktstatus måste en mer omfattande undersökning utföras.
