# Besiktningsprotokoll

Anticimex Försäkringsbesiktning i samarbete med Fastighetsbyrån

| Fastighetsbeteckning:<br>Ödsmål 3:162 | |
| Fastighetsadress:<br>Byvägen 33 | |

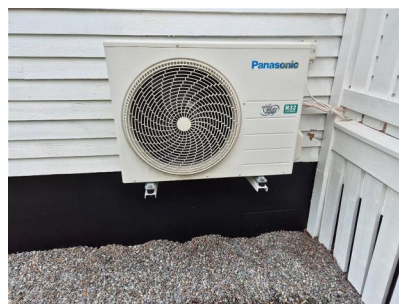
Kondensvatten från luftvärmepumpens utedel leds inte bort från husgrunden.

Detta medför ökad risk för att vatten tränger in i anslutande konstruktioner, vilket i sin tur kan leda till fuktrelaterade skador. Observera att besiktning av byggnadens värmesystem eller värmepumpen inte har ingått i uppdraget.

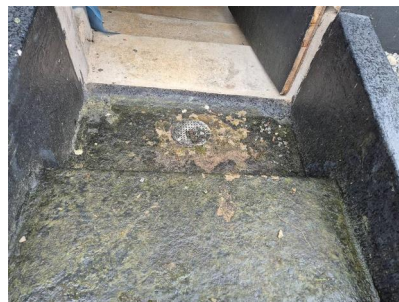
Viktigt är att brunnen framför dörr till kryppgrunden är fri från skräp så att avrinning av regn- och smältvatten fungerar. Skärmtak kan monteras för ytterligare skydd.

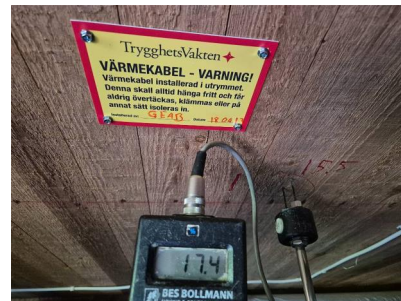
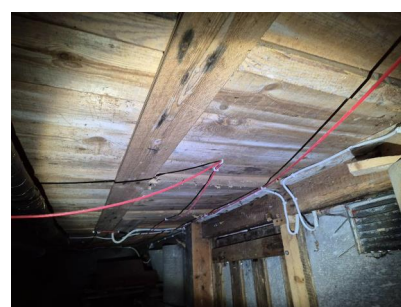
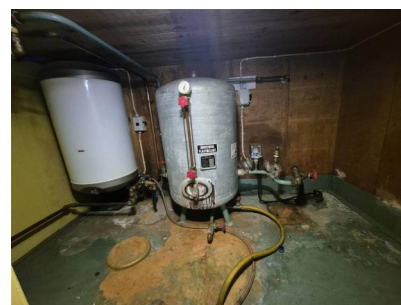
Vid kontroll av konstruktion i utrymme uppmättes fuktvärden över kritisk fuktnivå. Utrymmet var tidigare en plintgrund som täcktes med eternitplattor runt om och fungerar idag fukttekniskt som en krypgrund.

I isolerat utrymme för vattenpump känns en mikrobiell lukt (Trygghetsvakten är inte monterad i detta utrymme).

Lokalt finns mikrobiell påväxt på blindbotten. Marken är täckt med plast.

Uteluftsventilerade krypgrunder med bjälklag av organiskt material har ofta fuktskador på grund av naturlig fuktpåverkan. Detta kan resultera i mikrobiella skador.

Risk för mikrobiell tillväxt föreligger om den relativa fuktigheten i den omgivande luften i utrymmet är över 75 %, vilket i furuvirke motsvarar en fuktkvot på 17 %. Fuktkvoten uppmättes till 17,4-17,9 %.

Avfuktaren var ej strömsatt.

När avfuktaren inte fungerar ökar risken för fuktskador i grunden. Avfuktarens syfte är att skapa ett torrare klimat i grunden.

Vi rekommenderar att ny mätning (stickkontakten sattes i av ombudet) görs efter några veckor för att säkerställa avfuktarens funktion.

Vi rekommenderar en fördjupad undersökning för att bedöma orsak och omfattning avseende den mikrobiella lukten i pumputrymmet.

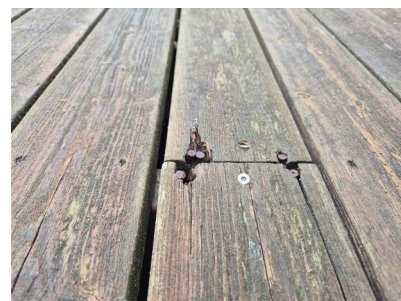
Visst underhållsbehov/byte finns på framför allt trallvirket.

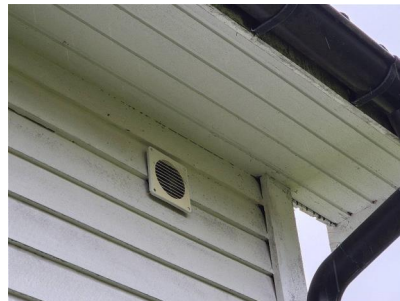
Frånluftsfläkt från badrum är placerad vid takfot.

Risk finns för att fuktig luft tar sig upp på kallvind vilket kan leda till kondensutveckling/mikrobiell påväxt vintertid. Se även info Bygghälsan/Muntliga upplysningar/Ventilation.

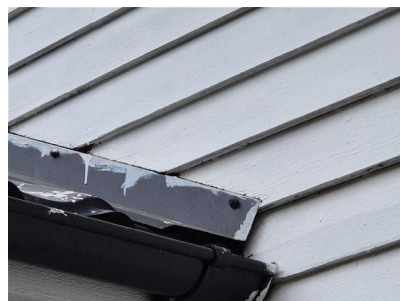
Anslutningsplåt mellan uterumstak/fasad är monterad under fasad, (bör monteras bakom).

Risk för fuktrelaterade skador. Rekommenderar tätning med mjukfog.

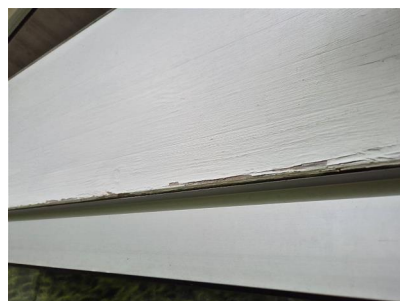
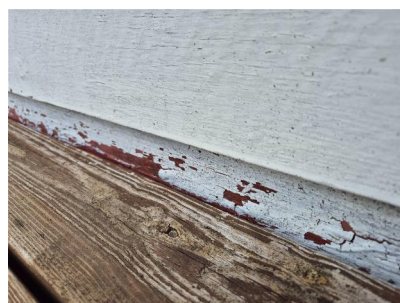
Fasadpanelen huvudbyggnad/uterum är lokalt i behov av målning/underhåll. Trall är monterad nära fasad.

Fasadbeklädnad och träkonstruktioner där målningsbehov finns/nära monterad trall, riskerar att få fukt- och rötskador på grund av sämre vattenavvisande förmåga. För att öka livslängden på fasadbeklädnaden rekommenderas målning och underhåll.

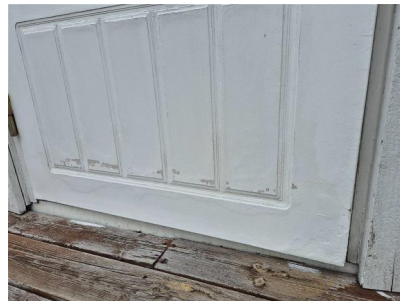
Altandörr är i behov av målning/underhåll.

Dörrar där målningsbehov finns riskerar att få fukt- och rötskador på grund av sämre vattenavvisande förmåga.

För att öka livslängden på dörr rekommenderas målning och underhåll.

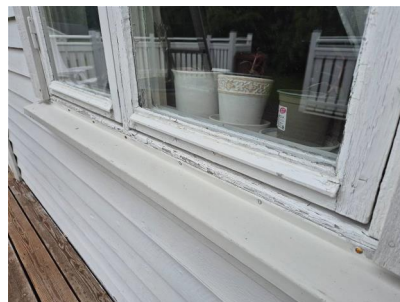
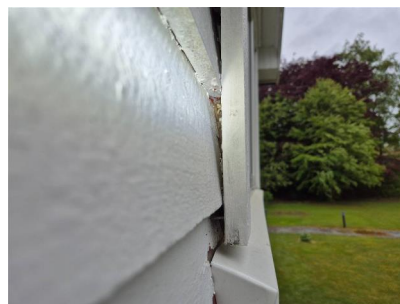
Köksfönster har färgsläpp och torrsprickor.  
Otätt mellan fasad/foder.

Fönsterbågar och fönsterkarmar där målningsbehov finns/otätheter riskerar att få fukt- och rötskador på grund av sämre vattenavvisande förmåga.

För att öka livslängden på fönster rekommenderas målning, tätning och underhåll.

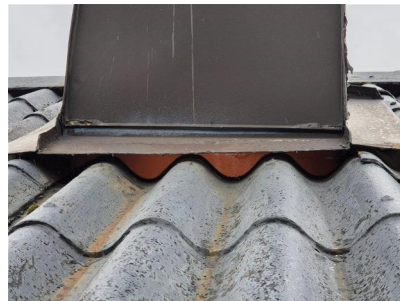
Otättheter finns på mellan plåtarbeten och eternittaket. Se även notering Vind.

Brister i utvändiga taktäckningen av eternitskivor kan leda till att regn- eller smältvatten tränger ner i underliggande konstruktioner och orsakar mikrobiella skador (angrepp av mikroorganismer).

Med tanke på teknisk livslängd är passé och noteringar rekommenderas kontakt med takläggare för omläggning av taktäckningen och kontroll av eventuella underliggande skador.

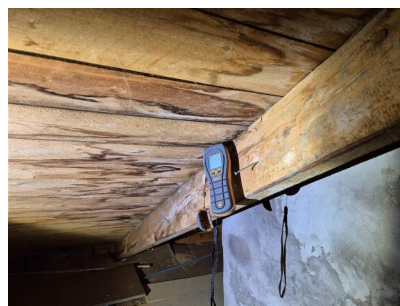
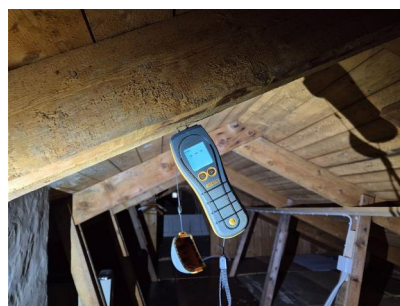
Vid kontroll av vinden uppmättes fuktvärden under kritisk fuktnivå för mikrobiell tillväxt och en normal lukt upplevdes.

Fuktfläckar finns på flera ställen på underlagstaket. Torrt vid kontroll med fuktindikator (dock efter en längre torrperiod). Se även notering Tak.

Risk för mikrobiell tillväxt föreligger om den relativa fuktigheten i den omgivande luften i utrymmet är över 75 %, vilket i furuvirke motsvarar en fuktkvot på 17 %. Fuktkvoten i underlagstak/takbjälkar uppmättes till understigande 8 %.

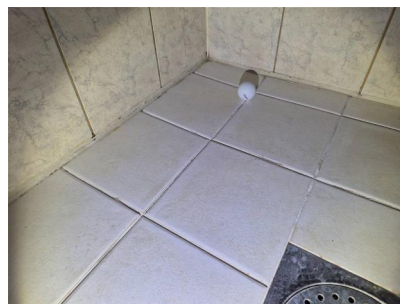
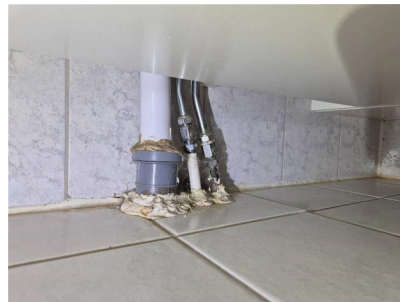
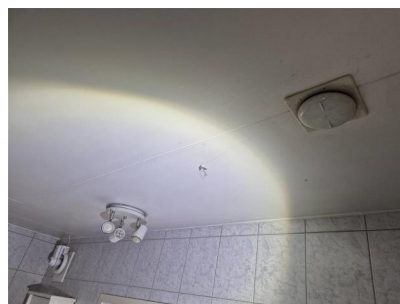
Våtutrymmet har äldre yt-/tätskikt.

Övrigt noterades lokalt bristfälligt fall på golv i dusch och rörgenomföringar finns i golv.

Utrymmet är äldre och har passerat tiden för sin tekniska livslängd.

Renovering av utrymmet rekommenderas. Kontakta en behörig våtrumsentreprenör för en renovering. I samband med renoveringen bör omkringliggande konstruktioner kontrolleras för att upptäcka eventuella följdskador.
