# Besiktningsprotokoll

Anticimex Överlåtelsebesiktning av småhus - nivå 1

| Fastighetsadress:<br>Borgvägen 10 | |

| Besiktningsdatum:<br>2025-05-12 | Protokollnummer:<br>68986840 |

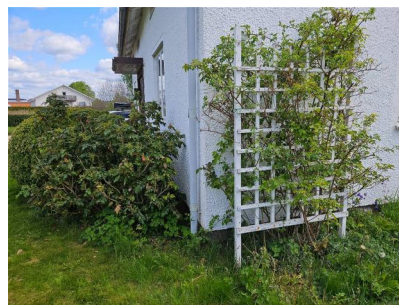
Det finns växter intill grunden.

Detta medför en ökad fuktbelastning för husets grundläggning, vilket i sig kan resultera i fuktrelaterade skador. Växternas rötter kan också skada grundmuren och sätta igen huset markledning.

Området närmast huset rekommenderas att vara fritt från växtlighet.

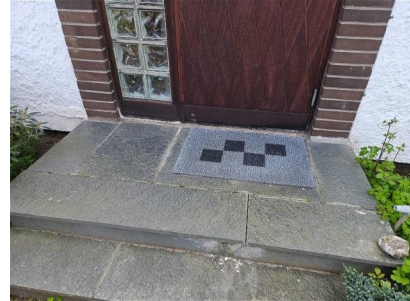
Entrétrappan är vidgjuten mot sockeln och fasaden.

Detta medför en ökad fuktbelastning för sockeln och intilliggande delar av fasaden på grund av sämre vattenavvisades förmåga, vilket i sig kan leda till fuktrelaterade skador.

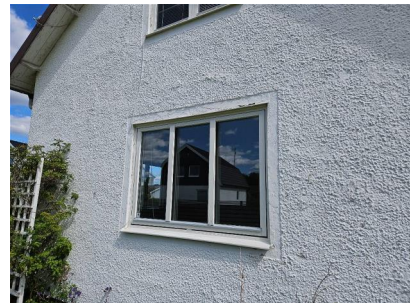
Vid den putsades fasaden noterades sprickor, färgsläpp och lokala skador i putsen, främst vid sydvästgaveln.

Kontakta en murare för kontroll och lämplig åtgärd.

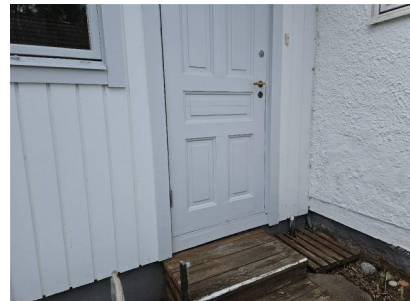
Ytterdörrarna har inget tröskelbleck samt att entrédörren och tillhörande sidoljus har begynnande underhållsbehov.

Avsaknadens av tröskelbleck ökar risken för fuktrelaterade skador på grund av sämre vattenavvisande förmåga.

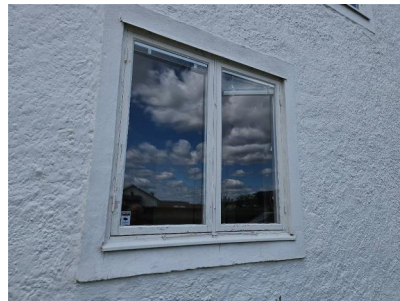
Vissa fönster har färgsläpp och torrsprickor samt att överblecken vid badrummet fönster sitter monterade under ovanliggande foder.

Detta ökar risken för fuktrelaterade skador på fönsterna och det berörda fodret på grund av sämre vattenavvisande förmåga.

För att öka livslängden på fönster rekommenderas målning och underhåll.

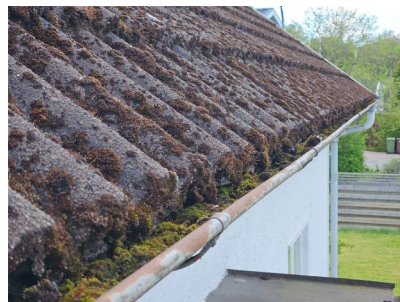
Hängrännorna och stuprören är äldre och uppnått sin tekniska livslängd då det förekommer rostangrepp.

Förslagsvis byts båda hängrännor och stuprör ut i samband med framtida takrenovering varpå man i samband med detta bör komplettera med lövsilar för att undvika stopp i husets markledningar. Då även stuprörens falsar monteras/vändas ut från fasaden.

Tillås att de byts ut bör hängrännorna rensas då det vid besiktningstillfället var skärpfyllda.

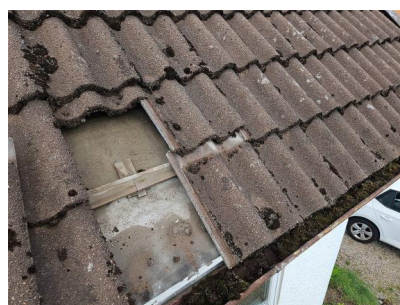
Yttertaket bedöms som äldre och har uppnått sin tekniska livslängd då bl.a. takpannorna är slitna och har påväxt av mossor samt underlagspapparna är torrspruckna och i sämre skick.

Vidare noterades att klisterpapparna vid tillbyggnadsdelen bedöms som äldre och att våder längs med vindskevebeslagen saknas, vissa skarvar är inte helt tätades eller tillräckligt sammanfogade samt att vindskevebeslagen är rostangripna.

Kontakta en takläggare för att renovera yttertaken. I samband med detta bör underliggande konstruktioner kontrolleras efter eventuella följdskador.

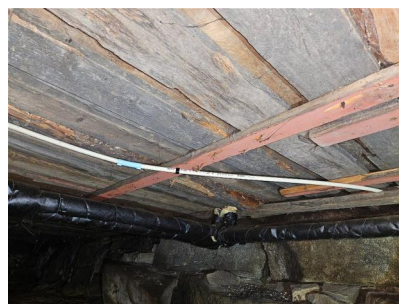
Vid besiktning av torpargrunden noterades missfärgningar av mikrobiell påväxt på blindbotten och delar av bjälklaget. Vidare noterades ett mindre antal lokala rötskador på vissa blindbottenbrädor, det finns organiskt material i form av byggspill på markytan som saknar ångspärr. Det finns även ansamlingar skräp som tex glas, brukar och porslin inne i grunden. Inga avvikande lukter noterades i grunden besiktningstillfället.

Påväxten och rötskadorna talar för att klimatet i torpargrunden behöver förbättras, vilket ofta kan göras med hjälp av en s.k Krypgrundsavfuktare samt att marken rensas från organiskt material & kläs med ålders beständigbyggplast. Men för att säkerställa vilka åtgärder som är lämpliga rekommenderas en fördjupad undersökning av torpargrunden i sin helhet. I samband med detta bör orsak och omfattning av ovannämnda brister kontrolleras.

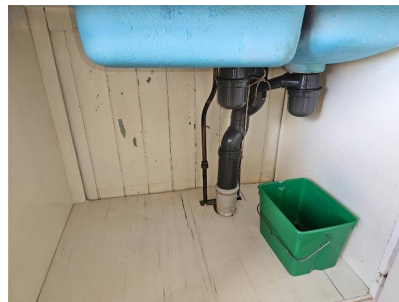
Det finns inget fuktskydd under kyl/frys eller i diskbänksskåp.

Utan fuktskydd är det svårt att upptäcka läckage från rörledningar.

För att upptäcka eventuella läckage, installera ett fuktskydd.

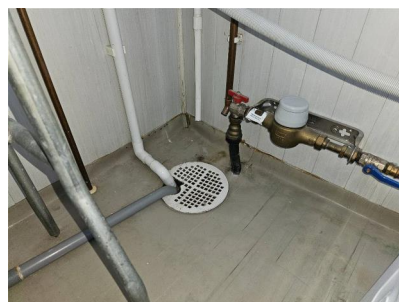
Utrymmet är av äldre standard där plastmattan har släpp från underlaget runt golvbrunnen som är rostangripen. Vidare noterades bl.a. att golvmattan har otätheter och att den inte är uppvikt mot alla väggar i utrymmet. Vid fuktindikering noterades inga avvikelser.

Kontakta en behörig våtrumsentreprenör för att renovera utrymmet. I samband med detta bör brunnen bytas ut och placeras efter gällande branschregler samt att val av yt/tätskikt bör anpassas naturlig fuktvandring då betongplattan inte har någon underliggande fuktskydd/isolering.

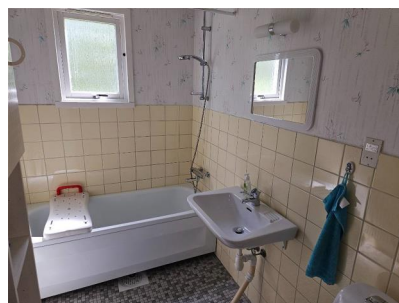
Badrummet är av äldre standard och bedöms ha uppnått sin tekniska livslängd då bl.a. golvbrunnen är rostangripen fönstret angränsar till duschzonen.

Kontakta en behörig våtrumsentreprenör för att renovera utrymmet. I samband med detta bör brunnen bytas ut samt att val av yt/tätskikt bör anpassas naturlig fuktvandring då betongplattan inte har någon underliggande fuktskydd/isolering.

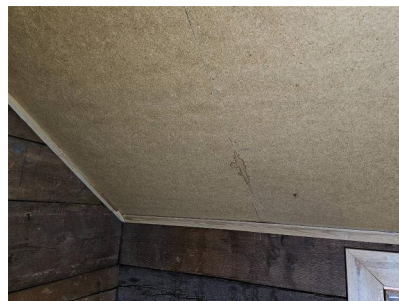
Vid sidovinden i nordöstlig riktning noterades en lokal/mindre fuktfläck på innertaket.

Vidare noterades en äldre skadad och en lokal lagning i timmerstomme vid nordvästliga sidovindsutrymmet.

Förslagsvis kontrolleras fläcken orsak och omfattning i samband med framtida renovering av yttertaket.
