**Fastighetsuppgifter**

Västanberga 2:98

Östergården 34

## Bilaga 1 för kontroll av valda konstruktioner

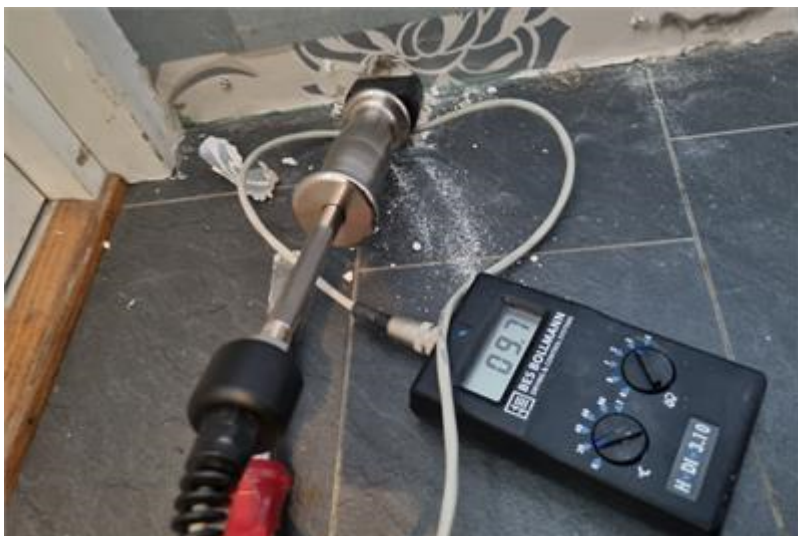
| Konstruktionsdel | Tunn-flytande golv på betongplatta samt väggsyllar/träregelvägg |
| Konstruktionsuppbyggnad | Gipsskiva, plastfolie/ångspärr, träsyll i träregelvägg, isolering |

Det kritiska gränsvärdet för mikrobiell tillväxt brukar anges till ca 17% fuktkvot (FK).

Fuktkvot mättes i väggsyll till ca 10-11% FK.

Resultatet indikerar inget åtgärdsbehov
