# Besiktningsprotokoll

Anticimex Försäkringsbesiktning i samarbete med Fastighetsbyrån

| Fastighetsadress:<br>Godthem 3 | |

| Besiktningsdatum:<br>2025-05-17 | Protokollnummer:<br>69008571 |

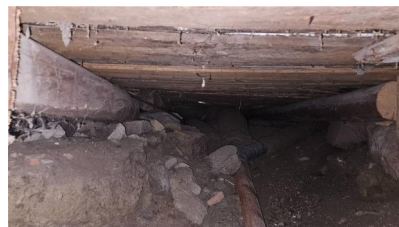
Vid kontroll av konstruktionen uppmättes fuktvärden över kritisk fuktnivå för mikrobiell tillväxt.

Uteluftsventilerade krypgrunder/ torpargrunder med bjälklag av organiskt material har ofta fuktskador på grund av naturlig fuktpåverkan. Detta kan resultera i mikrobiella skador. Det noteras rötskador i träkonstruktionen. Delar av torpargrunden är inte besiktigad i sin helhet på grund av låg höjd.

Fuktkvoten uppmättes till mellan 15-19 % i virke i trossbotten, gränsvärdet för mikrobiell tillväxt är 17 %, vilket motsvarar en relativ fuktighet på 75 %.

Vi rekommenderar en fördjupad undersökning för att bedöma orsak och omfattning.

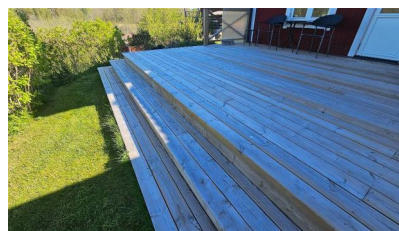
Inget att notera.

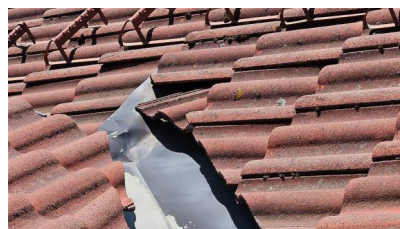
Anmärkningar finns på taket.

Det noteras.

-Några takpannor ligger ur sitt läge i rännalar.

-Nockpannorna täcker översta pannraden bristfälligt, spikhålen är synliga.

Risk för fuktrelaterade skador i bakomliggande konstruktioner.

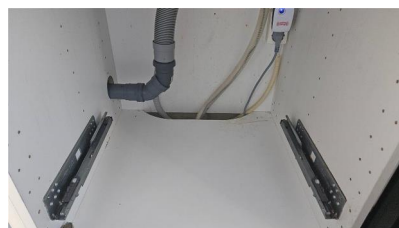
Fuktskydd saknas i diskbänksskåp.

Utan fuktskydd är det svårt att upptäcka läckage från rörledningar. Vatten kan då tränga in i omkringliggande konstruktioner och orsaka fuktskador.

För att upptäcka eventuella läckage, installera ett fuktskydd.

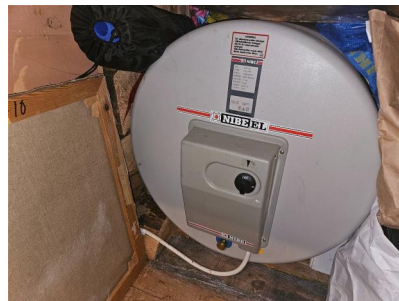
Varmvattenberedaren är placerad i utrymme utan golvbrunn och tätskikt med uppvik.

I denna typ av utrymme bör en golvbrunn och tätskikt på golv finnas. Avsaknaden utgör en ökad risk för fuktskador i omkringliggande konstruktioner. Man kan med fördel montera ett vattenlarm under varmvattenberedaren för att lättare upptäcka ett eventuellt läckage.

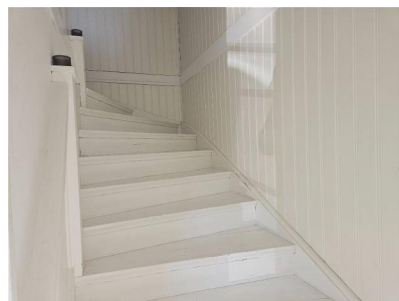
Handledare saknas.

Rekommenderas att montera en handledare för att undvika fallskador.

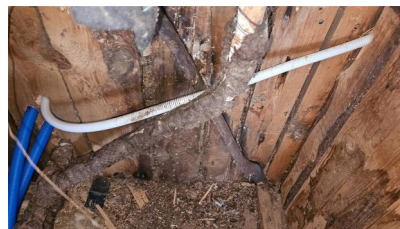
Rötskador finns i utrymmet efter tidigare läckage från ett expansionskärl, enligt fastighetsägaren har detta sett likadant ut sedan huset förvärvades.

Inga avvikande fuktvärden uppmättes i utrymmet.

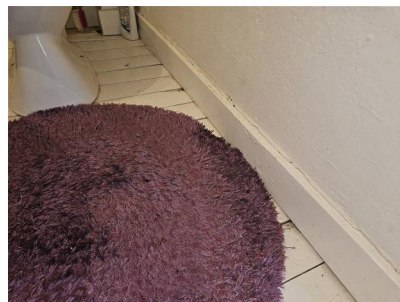
Tätskikt med uppvik saknas i utrymmet.

Risk för fuktrelaterade skador vid ett läckage.
