Lekstorp 3:144

Lekstorpsvägen 6E

| Uppdragsnummer | O28059 |
| Besiktningsdatum | 2025-05-23 |

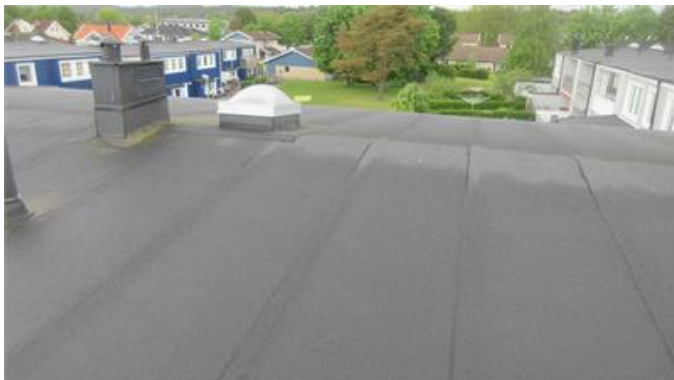
Översiktsbild yttertak.

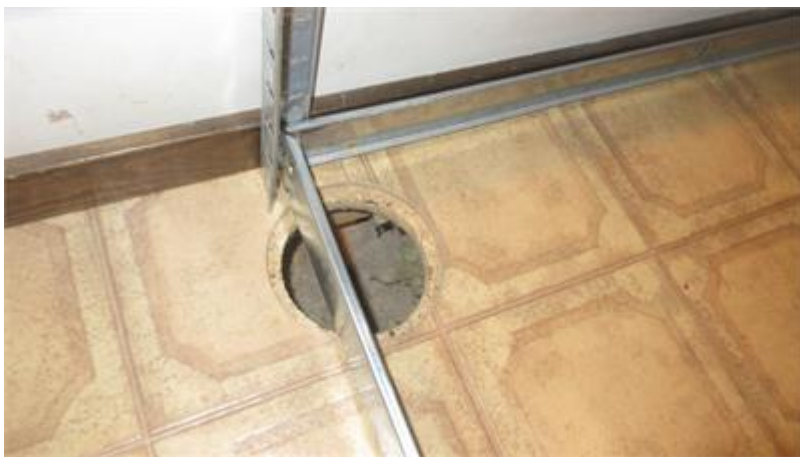
Via ett befintligt provhål i golvet i trappförrådet uppmättes fuktkvoten i en golvregel till ca 13-14 %.

I entréhallen via ett befintligt provhål uppmättes fuktkvoten i ytterväggssyllen till ca 18 %.

I provhålen upplevdes en kemisk lukt, träskyddsbehandlat virke kan inte uteslutas.

Äldre betongplattor av detta slag utsätts i regel mer eller mindre för permanent fuktpåverkan från angränsande mark. Täta skikt mot golvytorna kan vara olämpliga på grund av fuktspridning och förtvålning av fästmassor etc. Utifrån erfarenhet är det också känt att fuktpåverkan och följdskador kan uppstå i konstruktioner och beläggningar med organiska material mot golvytor. Täta skikt och organiska material har applicerats på golvytor, fuktpåverkan och följdskador kan ej uteslutas. Vidare är det känt att träskyddsbehandlat virke i många fall har medfört att en besvärande lukt har upplevts i byggnader. Det rekommenderas att denna besiktning kompletteras med en fördjupad undersökning för att utreda orsaken till samt omfattningen av de fuktrelaterade skadorna/bristerna.
