# Besiktningsprotokoll

Anticimex Försäkringsbesiktning i samarbete med Fastighetsbyrån

| Fastighetsadress:<br>Visbäck 122 | |

| Besiktningsdatum:<br>2025-05-21 | Protokollnummer:<br>69028225 |

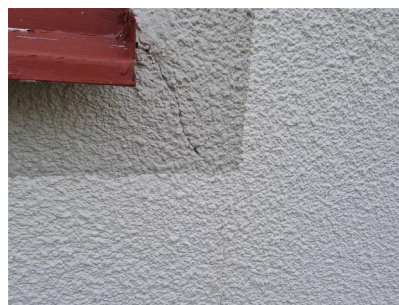
Sprickor finns i fasaden.

Dessa bedöms inte ha lett till bakomliggande skador.

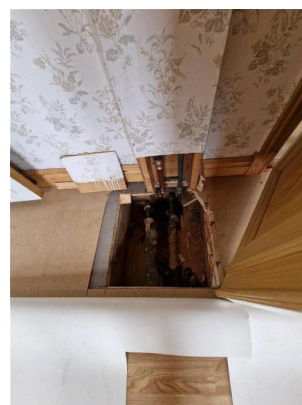
Behöver återställas efter den tidigare vattenskadan.

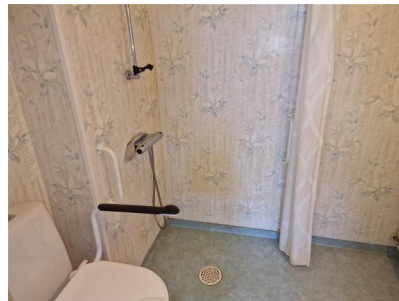
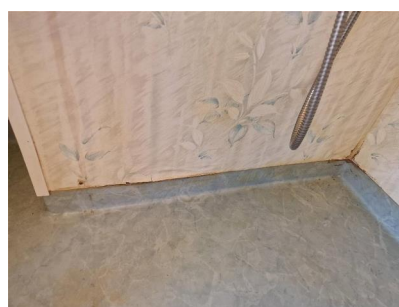
Våtutrymmet har äldre yt-/tätskikt.  
Väggbeklädnad har släppt från underlaget.

Eftersom funktionen, som innebär att ytskiktet/tätskiktet ska vara vattentätt, kan vara nedsatt finns en ökad risk att vatten tränger igenom ytskiktet/tätskiktet med vattenskador i omkringliggande konstruktioner som följd.

Rör genomföring finns i golv.

Rör genomföringar i golvet medför en ökad risk för att vatten tränger ner i omkringliggande konstruktioner och orsakar fuktskador.

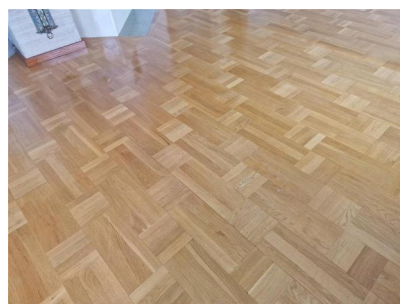
Lokalt förekommer det golvsjukt på golvet.

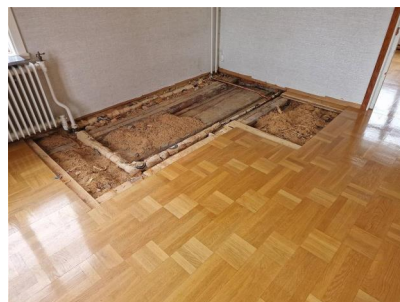
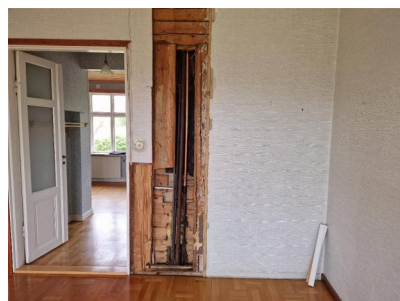
Efter en tidigare vattenskada som ska vara åtgärdad behöver det återställas efter dagens byggnormer.

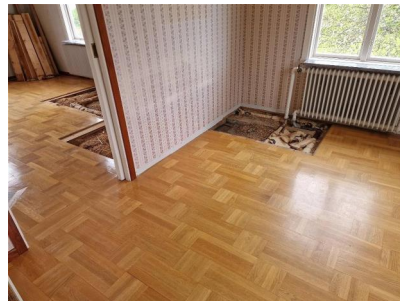
Behöver återställas efter dagens byggnormer.

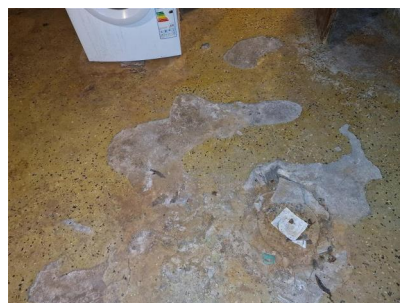
Färgsläpp och puts släpp noterades på golv/väggar.

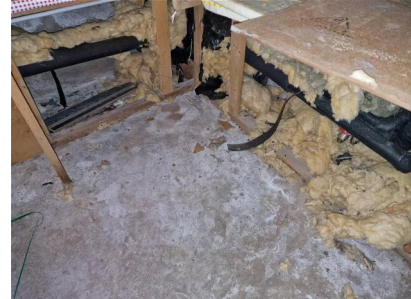
Isolering som ligger dikt emot golvet kan utsättas för fukt och avvikande lukter kan sprida sig till bomiljön.

Montera en bättre isolerings lösning runt rören.

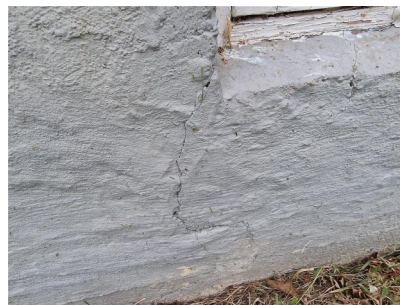
Sprickor finns i sockel.

Dessa bedöms inte ha lett till bakomliggande skador.

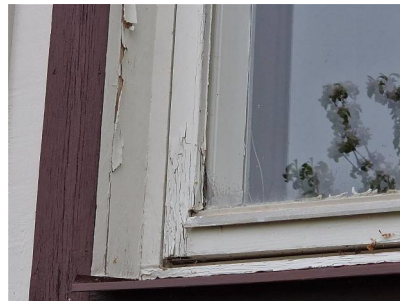
Fönster är i behov av målning/underhåll.

Fönsterbågar och fönsterkarmar där målningsbehov finns riskerar att få fukt- och rötskador på grund av sämre vattenavvisande förmåga.

För att öka livslängden på fönster rekommenderas målning och underhåll.

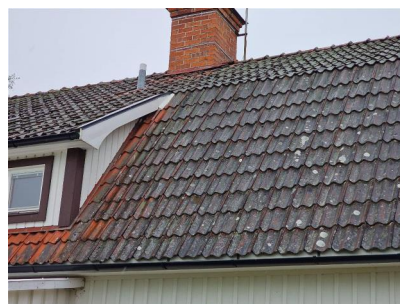
Yttertaket är äldre.

Takpannor, plåtdetaljer och underlagspapp har enligt vår bedömning en begränsad livslängd. Eftersom husets taktäckning är äldre har det ett minskat motstånd mot vatteninträngning. Detta i sin tur kan leda till fuktskador på träläkt och vidare ner i underliggande konstruktioner.

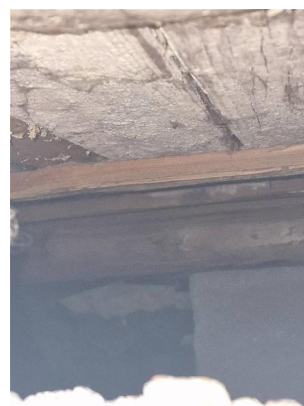
Vid kontroll av krypgrunden har fuktvärden under kritisk fuktnivå för mikrobiell tillväxt uppmätts. Ingen avvikande lukt känns i utrymmet, dock finns mikrobiell påväxt samt det noterades rötskada på bjälklagets undersida.

Den upptäckta mikrobiella påväxten och rötskada på bjälklagets undersida indikerar att grunden under delar av året är så pass fuktig att mikroorganismer utvecklas. Det kan även finnas andra orsaker till den rötskada som noterats på undersida bjälklaget. Fuktkvoten uppmättes till 13 %.

Det rekommenderas en fördjupad undersökning av utrymmet. Kontakta Anticimex för en utredning.

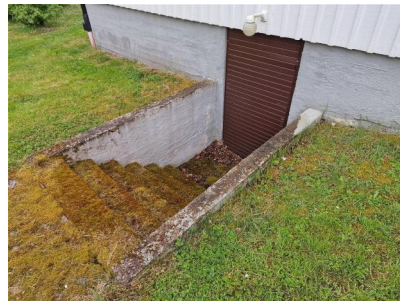
Saknar väderskydd. Bra att skydda trappan från regn och snö som kan på sikt söka sig in via dörren och vidare in i källaren. Vilket kan ge fuktrelaterade skador på kringliggande konstruktioner.

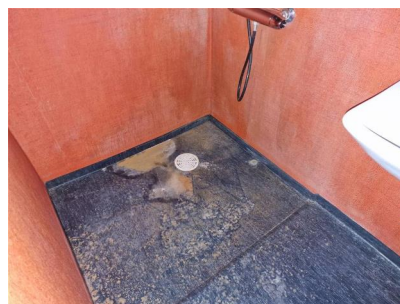
Våutrymmet har äldre yt-/tätskikt.

Utrymmet är äldre och har passerat tiden för sin tekniska livslängd.

Renovering av utrymmet rekommenderas. Kontakta en behörig våtrumsentreprenör för en renovering. I samband med renoveringen bör omkringliggande konstruktioner kontrolleras för att upptäcka eventuella följdskador.

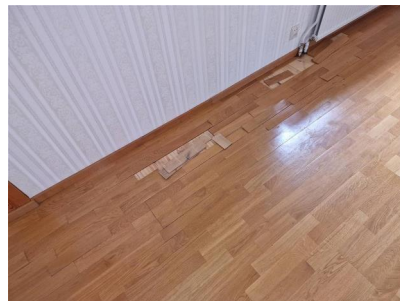
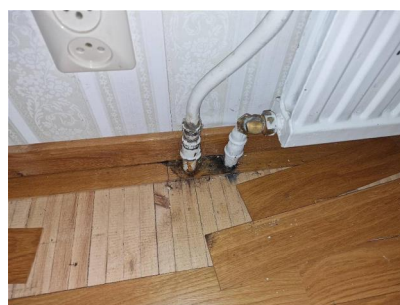
Ytskikt skadat orsak oklar. Då ytskiktet är äldre kan det ha väderleksrelaterat mellan torrt och fuktigt. Parketten utsätts för spänningar och till slut kan limmet släppa. Inga förhöjda fuktvärden uppmättes.
