# Besiktningsprotokoll

Anticimex Försäkringsbesiktning i samarbete med Fastighetsbyrån

| Fastighetsadress:<br>Mebiusvägen 4 | |

| Besiktningsdatum:<br>2025-05-23 | Protokollnummer:<br>69008997 |

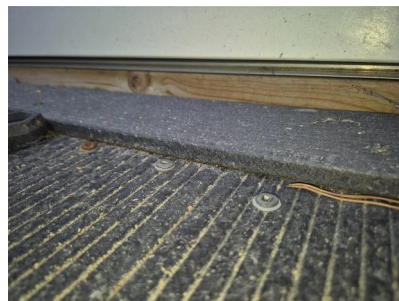
Tröskelbleck saknas under dörr.

Avsaknad av tröskelbleck medför att det finns risk för att vatten kan rinna in och orsaka fuktskador på tröskel och/eller i kringliggande vägg och bjälklag.

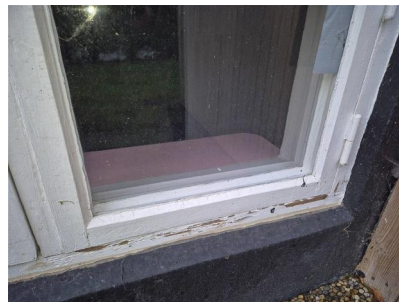
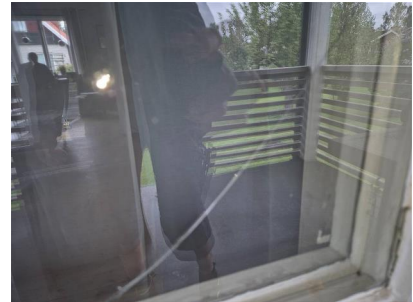
Torrspäckor finns på fönster.

- Fönsterruta på altandörr är trasig.

Dessa bedöms inte ha lett till bakomliggande skador.

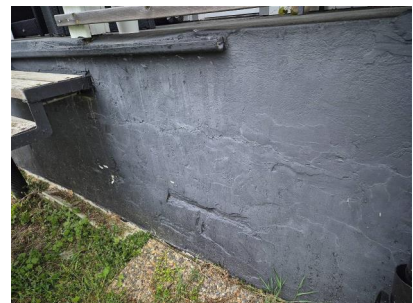
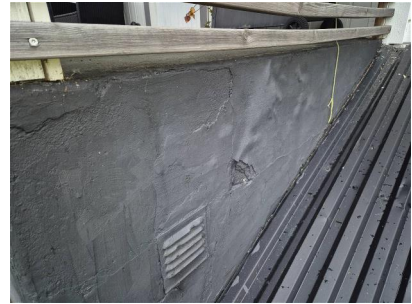
Putssläpp förekommer på altankonstruktionen.

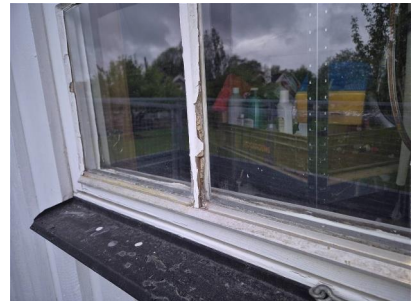
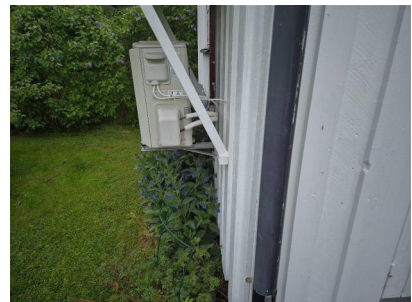
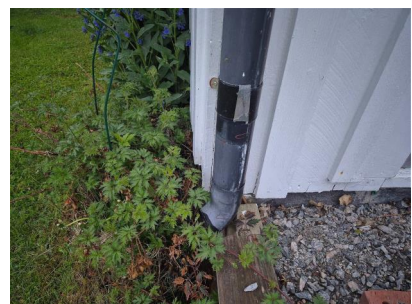
- Målning och underhåll på fönster rekommenderas.
- Stuprör är inte anslutna till markledning.
- Kondensvatten från luftvärmepumpen leds ej bort från grunden.

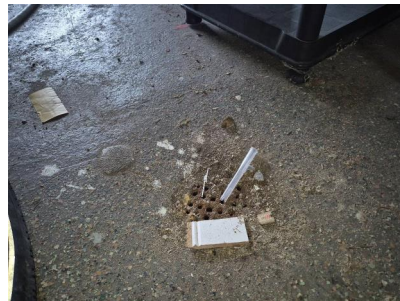
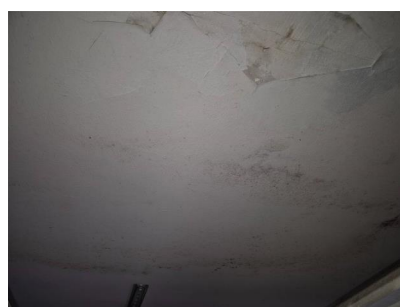
- Äldre gjutjärnsbrunn finns i utrymmet.
- Äldre fuktfläckar i taket.( enligt ägaren så är det gamla fläckar som kom till innan man lade ny papp på taket)

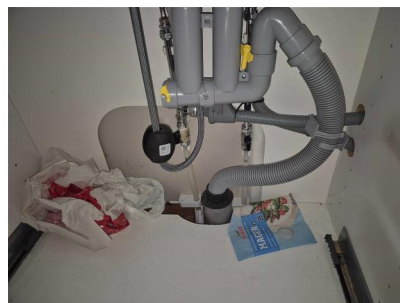
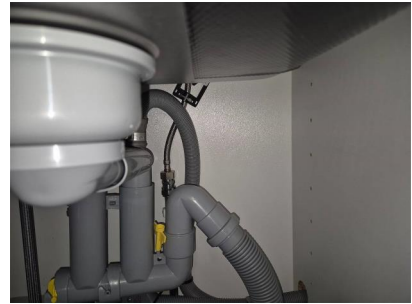
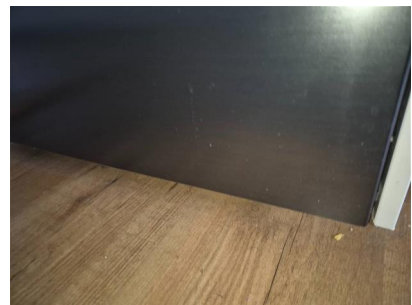
Fuktskydd saknas i diskbänksskåp och under vitvaror samt diskmaskinens avloppslang saknar upphängningsbygel

Utan fuktskydd är det svårt att upptäcka läckage från rörledningar. Vatten kan då tränga in i omkringliggande konstruktioner och orsaka fuktskador.

För att upptäcka eventuella läckage, installera ett fuktskydd.

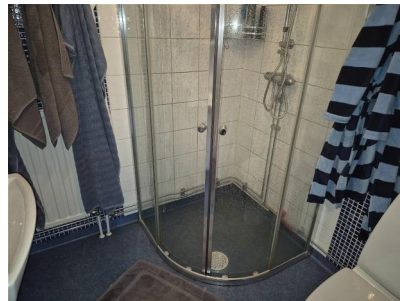
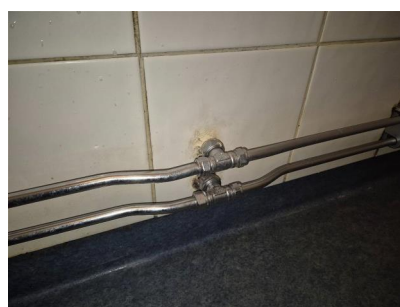
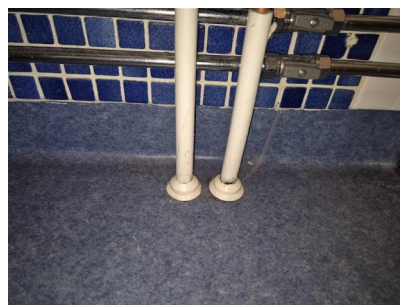
- Rör genomföring finns i vägg och golv.  
- Dåligt golvfall i utrymmet.

Rör genomföringar i väggen medför en ökad risk för att vatten tränger in i omkringliggande konstruktioner och orsakar fuktskador.

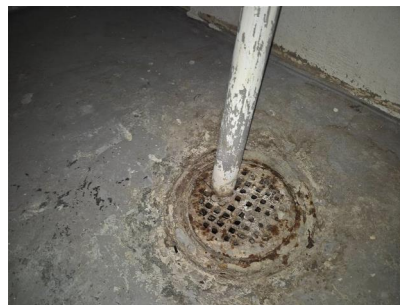
Gjutjärnsbrunnen är rostangripen.

Golvbrunn i pannrum/garage är i dåligt skick.

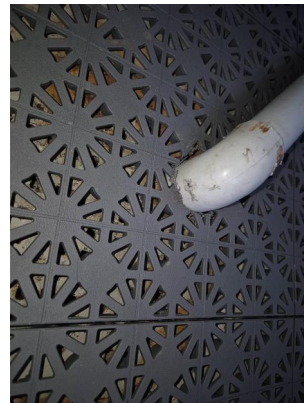
Gjutjärnsbrunnen är rostangripen.

Golvbrunn i tvättstugan är i dåligt skick.

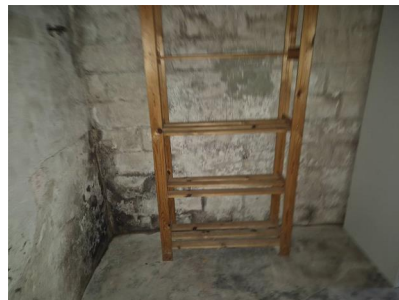
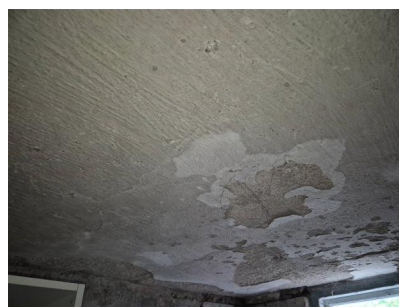
Förråd under altan har tecken på fuktgenomträngning

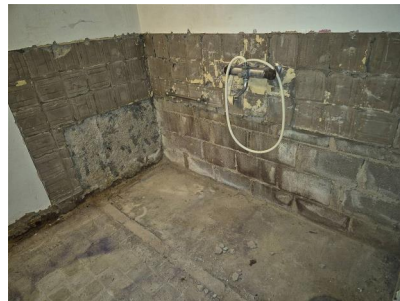
Äldre badrum som ej används.
