**Fastighetsuppgifter**

Lilla Ramsjö 2:42

Hasselvägen 10

| Uppdragsnummer | C16297 |

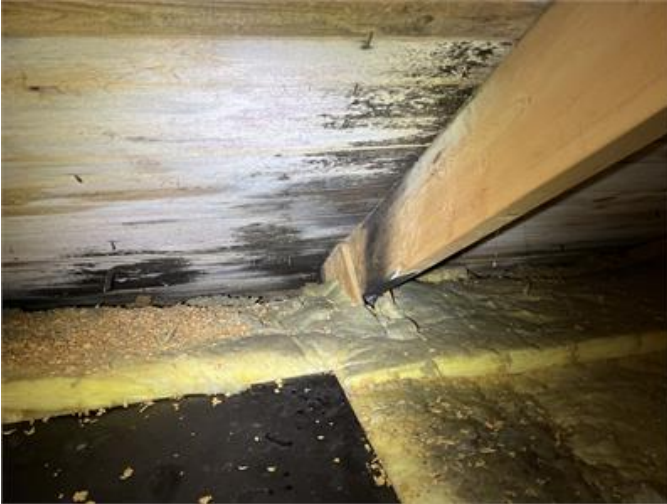
| Besiktningsresultat | | | | | |
|---|---|---|---|---|---|
| Vind | | | X | | Mikrobiell påväxt förekommer på underlagstakets undersida, se kommentar/riskanalys. |

Mikrobiell påväxt förekommer på yttertaket insida. Orsak samt omfattning bör fastställas och åtgärdas i erforderlig omfattning, se även info på protokollets näst sista sida, pos. 3.

Mikrobiell påväxt förekommer på vinden.

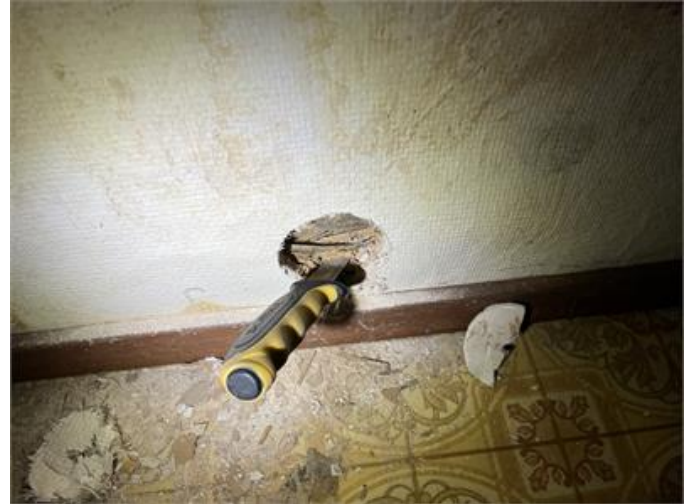
| Besiktningsresultat | | | | | |
|---|---|---|---|---|---|
| Förrådsrum (1,2,3) | | | X | | Rötskada finns i del av yttervägg, orsak/omfattning bör kontrolleras och åtgärdas.<br>Utrymmet delvis belamrat med lösöre. |

Rötskada finns i vägg i fd garagedel.

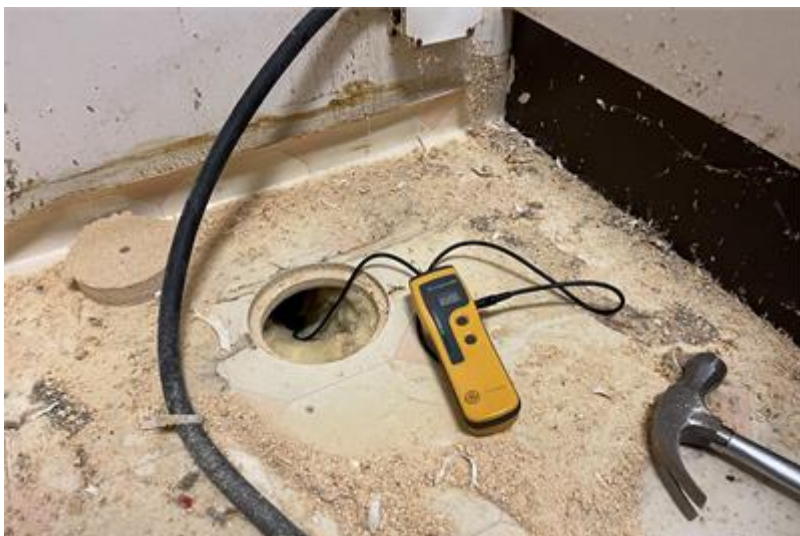
Två provhål togs i konstruktionen.

Under spis uppmättes fuktkvoten i träregel mot betongplattan till ca 14%.

I klädkammare uppmättes fuktkvoten i träregel mot betongplattan till ca 10%.

Det kritiska gränsvärdet för mikrobiell tillväxt brukar anges till ca 15-17% fuktkvot (FK).

Notera att stickprovsmässig undersökning är utförd samt att mätvärden normalt sett kan variera över årstiderna. För att säkert fastställa konstruktionens kondition och fuktstatus samt orsak/omfattning av de lutande golven så måste en mer omfattande undersökning utföras.
