# Besiktningsprotokoll

Anticimex Försäkringsbesiktning i samarbete med Fastighetsbyrån

| Fastighetsadress:<br>Östra Knåll Solhaga 1 | |

| Besiktningsdatum:<br>2025-05-23 | Protokollnummer:<br>68997987 |

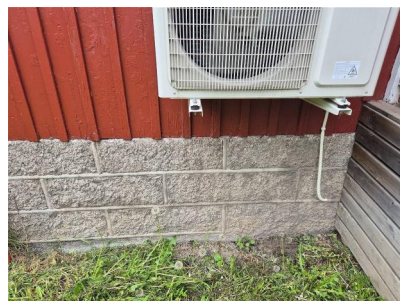
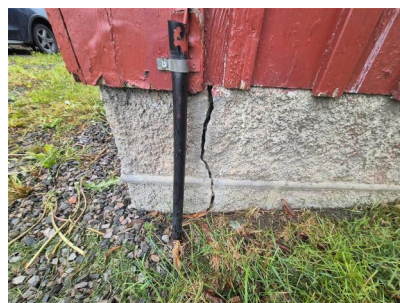
Kondensvatten från luftvärmepumpens utedel leds inte bort från husgrunden.

(Mindre sprickor finns i grundmur)

Detta medför ökad risk för att vatten tränger in i anslutande konstruktioner, vilket i sin tur kan leda till fuktrelaterade skador. Observera att besiktning av byggnadens värmesystem eller värmepumpen inte har ingått i uppdraget.

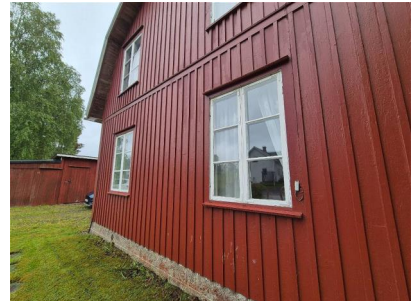
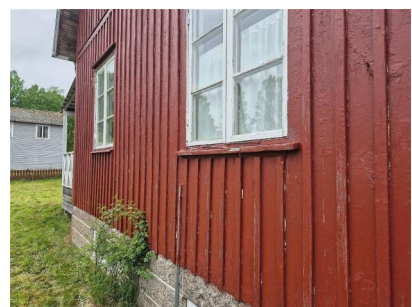
Enstaka panelbrädor har mindre rötskador.  
Fasadpanelen är i behov av målning/underhåll.

Fasadbeklädnad och träkonstruktioner där målningsbehov finns riskerar att få fukt- och rötskador på grund av sämre vattenavvisande förmåga. För att öka livslängden på fasadbeklädnaden rekommenderas målning och underhåll. I samband med ommålning rekommenderas att de rötskadade panelbrädorna byts ut.

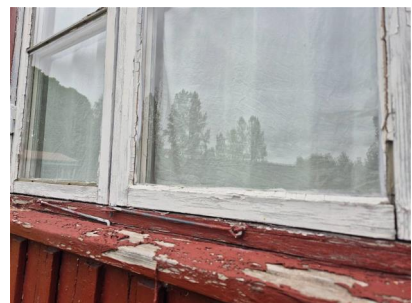
Kitt/-färgsläpp finns från fönster.

Detta medför ökad risk för fuktskador.

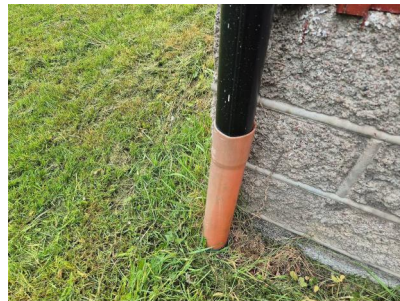
Lövsilar finns inte.

När det saknas lövsilar så finns det risk att det blir stopp i dagvattenledningen.

För att hindra stopp i dagvattenledningar rekommenderas komplettering av lövsilar.

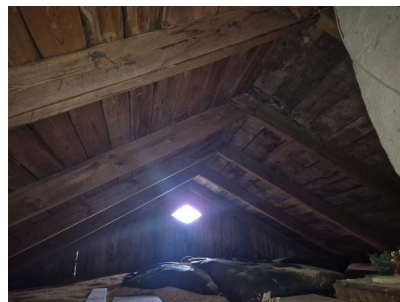
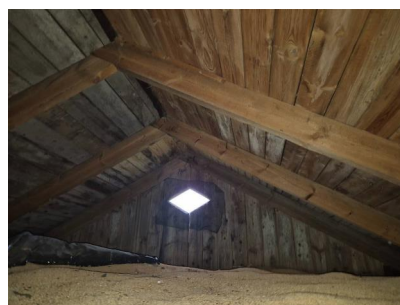
Underlagstaket har äldre fuktfläckar.

Noterade fuktfläckar uppstod innan takomläggningen (2010)

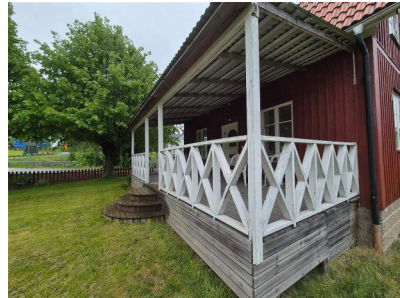
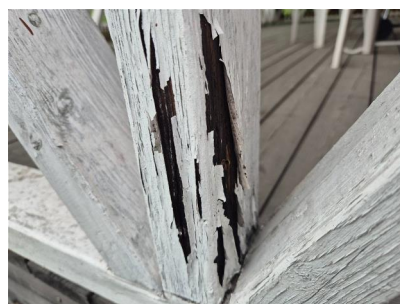
Altanräcke är rötskadat.

De upptäckta rötskadorna kan bero på olika saker, exempelvis bristfälligt underhåll och målning. Vilket ökar att risken för att rötskador uppstår.

Vi rekommenderar en fördjupad undersökning för att bedöma orsak och omfattning.

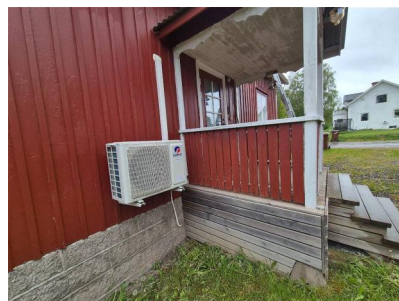
Visst målningsbehov på målade trädetaljer.

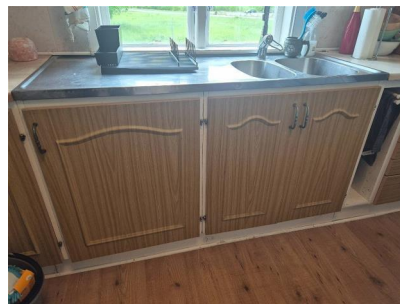
Droppskydd finns ej under kyl/frys eller i diskbänksskåp.

Sammantaget finns en ökad risk för fuktskador vid läckage.

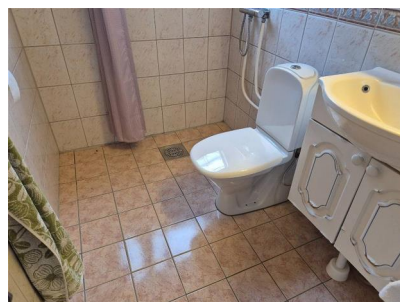
Fönster finns placerat i duschzon, golvfallet är bristfälligt, rörgenomföring förekommer i golv och kakel/klinker har lossnat från underlaget på golv och vägg. Höga fuktindikationer uppmättes i golv och vägg, även utanför duschzon.

Jag rekommenderar en fördjupad undersökning och kontakt med våtrumsentreprenör för en vidare bedömning av orsak till och omfattning av ovan nämnda noteringar samt lämpliga åtgärder.

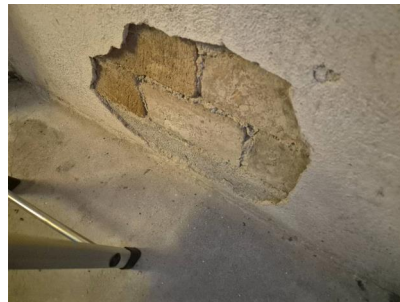
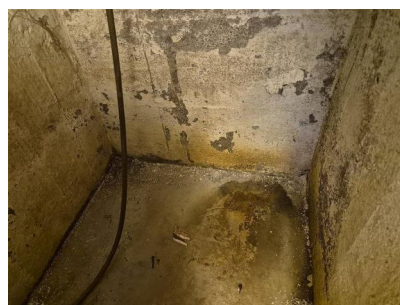
Puts- och färgsläpp finns på källarväggar, äldre och rostangripna golvbrunnar finns.

Puts- och färg som släppt från underlaget invändigt på källarytterväggarna är ett tecken på att källarens utvändiga fuktskydd inte längre fungerar tillfredsställande.

För att åtgärda detta måste källarens utvändiga fuktskydd förbättras. Läs Anticimex faktablad om källare för tips och råd.

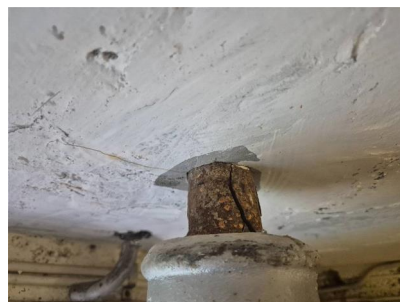
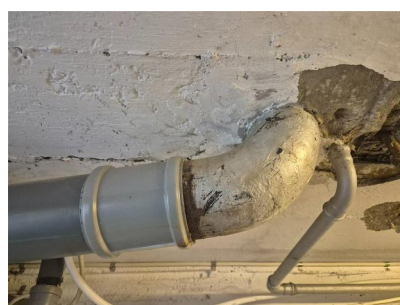
De äldre avloppsstammarna har synliga rostangrepp och är spruckna.

Jag rekommenderar kontakt med fackman för kontroll och åtgärd.
